COMITÉ DE DÉMOLITION

12 juillet 2022

2589, rue De Lorimier | Vieux-Longueuil

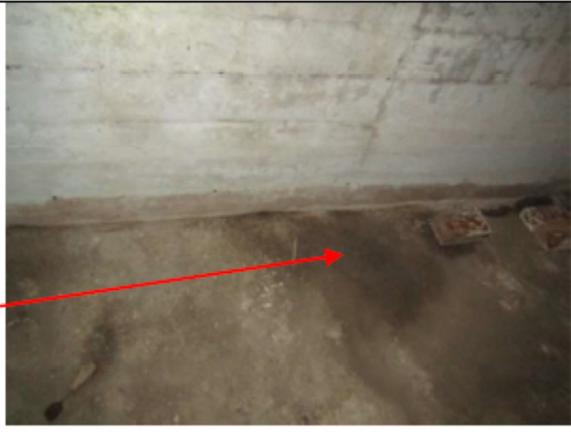
2 Infiltration d'eau et humidité au sous-sol. Imperméabilisation de la fondation et installation d'un drain français requis.

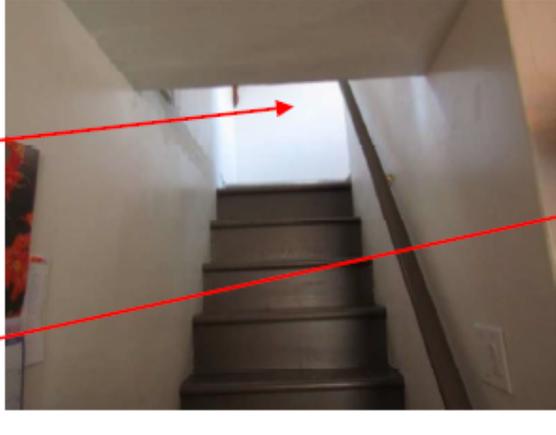
3 La hauteur des escaliers (allant au 2e étage) n'est que de 5'. La hauteur du plafond du premier étage est moins de 7'. Ce qui n'est pas bon pour une vie de qualité.

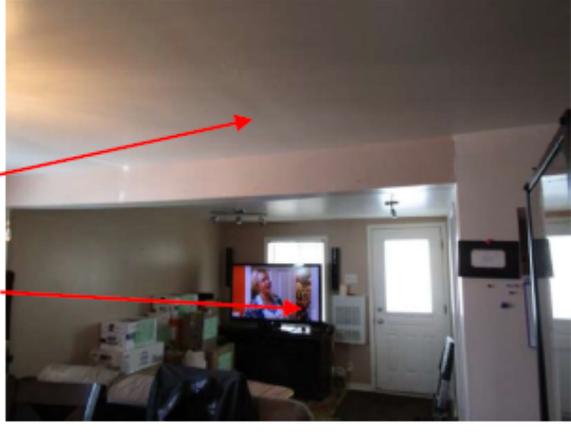
4 Le coût de modification du plafond pourrait dépasser le coût de reconstruction. Évaluation plus poussée avec un entrepreneur qualifié.

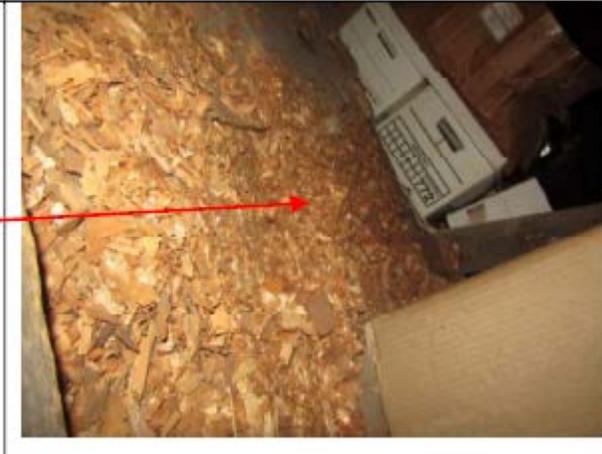
5 Bois dust isolation est pas anti-feu.
