# COMITÉ DE DÉMOLITION

Date 12 juillet 2022

2599, rue Préfontaine

État du bâtiment selon le rapport de Inspection de bâtiment Safeguard

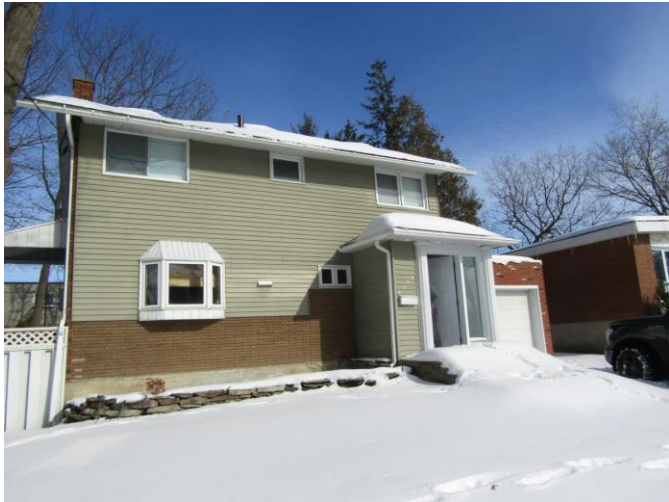
| Critères d'évaluation | Commentaires |
|---|---|
| État des principales composantes | La toiture est plate et présente un risque plus élevé d'infiltration d'eau et de dommage en raison de la glace. |

L'accumulation sur le toit plat, risque élevé d'infiltration d'eau et fuites de toit.

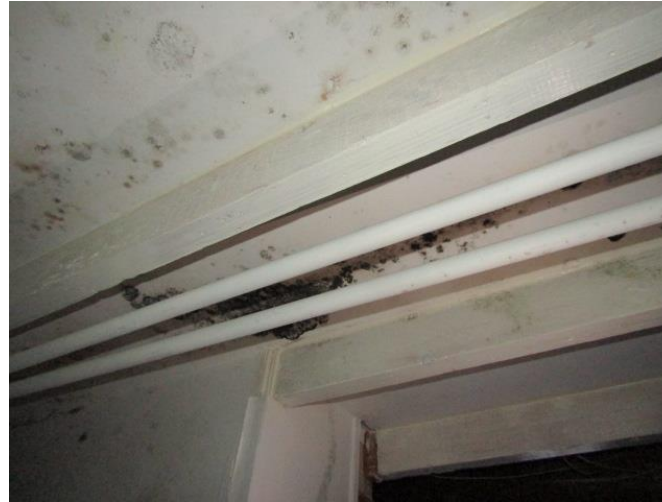
| Critères d'évaluation | Commentaires |
|---|---|
| Qualité structurale du bâtiment | Fortes infiltrations d'eau et présence de moisissures au sous-sol puisque la dalle du sous-sol est construite sous la semelle des fondations. |

Infiltration d'eau et moisissures au sous-sol.

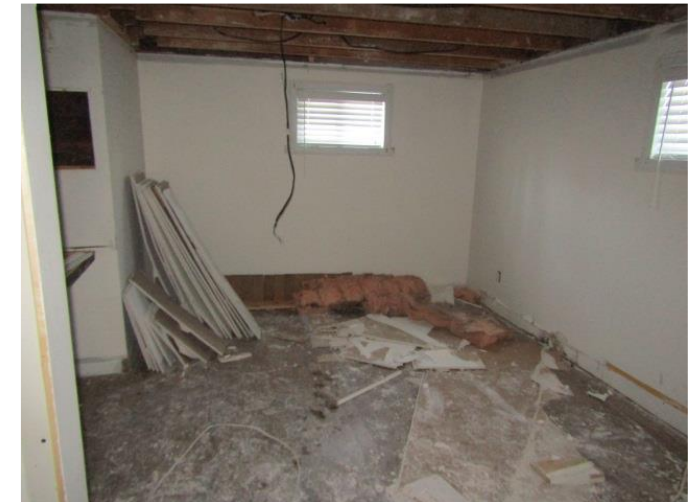
Infiltration d'eau et moisissures au sous-sol.

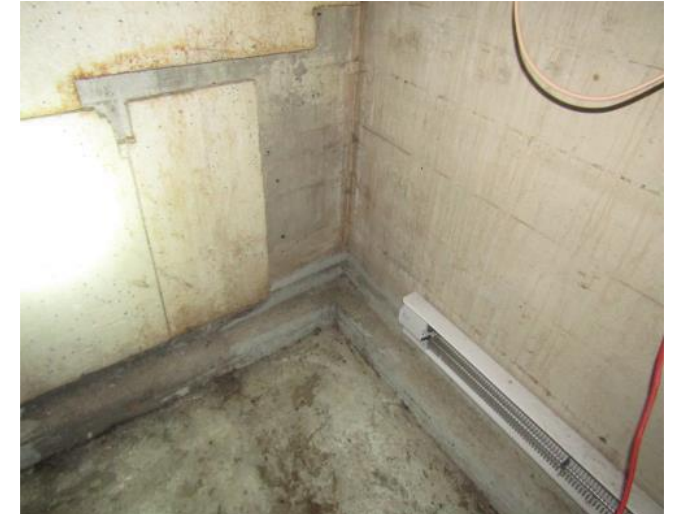
La raison de l'infiltration du sous-sol est que la dalle du sous-sol se trouve sous la semelle de fondation. Le drain français ne peut pas garder au sec le plancher du sous-sol.
