# COMITÉ DE DÉMOLITION

Date: 27 octobre 2022

2745, rue Paquette | Saint-Hubert

État du bâtiment selon le rapport de GB inspections inc.

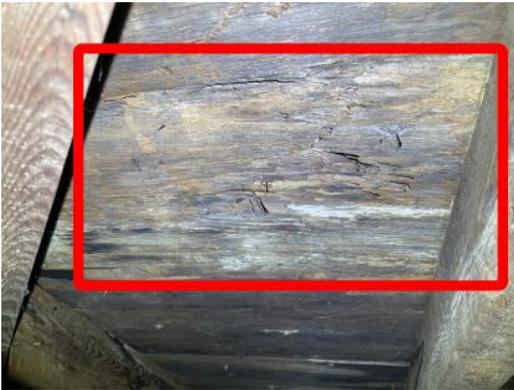
Effritement du support de toit

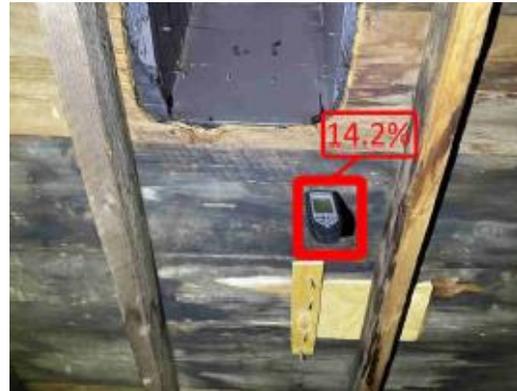
Cernes et humidité sur le support de toit

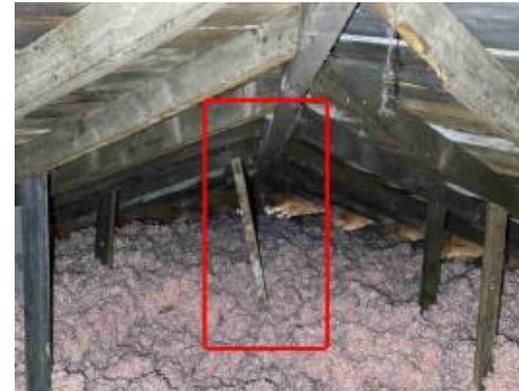
Critères d'évaluation	Commentaires
État du bâtiment	Le bâtiment semble généralement dans un bon état. Cependant, certains travaux plutôt mineurs pourraient être requis et certains signes de mouvement structurel semblent présents.
Qualité structurale du bâtiment	Ferme de toit désaxée : signe d'affaissement ou de mouvement de la structure du plafond sous-jacent ou d'une mauvaise installation. Support de toit présentant des taches noires et des cernes. Planches humides, molles et effritement. Une expertise serait requise.
État des principales composantes	Fondation: Drain français inexistant. Toiture : Certaines réparations requises (larmier, solins, gouttière). Revêtement extérieur : Fissures dans l'acrylique, revêtement manquant sur certaines sections. Plomberie et électricité : Réparations mineures à effectuer. Intérieur: Fissures au plafond (problème structurel possible), quelques travaux de finition requis. Ouvertures : Cerne d'eau et condensation sur certaines fenêtres du sous-sol. Isolation : Inégale au grenier et pare-vapeur manquant à certains endroits, vermiculite pouvant contenir de l'amiante dans l'entretoit. Ventilation : Quelques travaux à faire.

Ferme désaxée

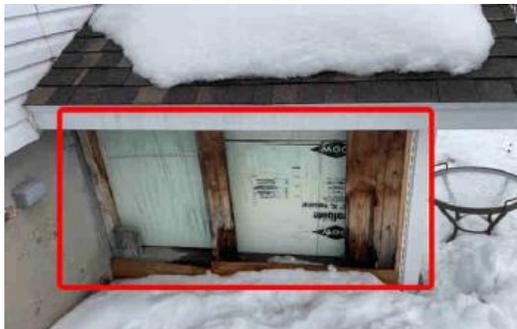
Revêtement extérieur manquant sur certaines sections

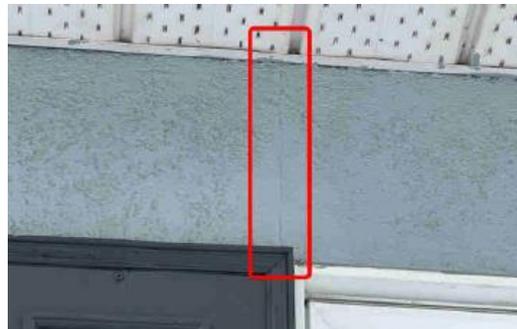
Fissures sur la façade principale

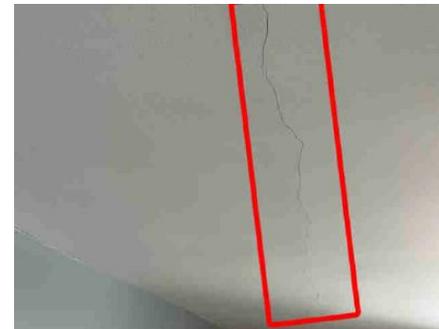
Fissures au plafond du RDC

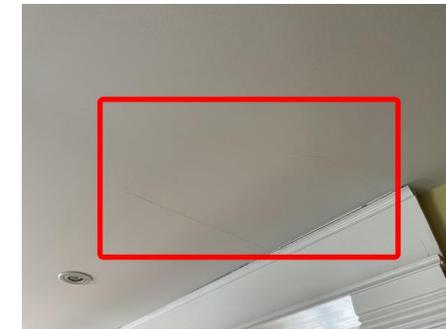
Fissures au plafond du RDC
