# COMITÉ DE DÉMOLITION

Date: 27 février 2024

289, rue King-Edward | Greenfield Park

État du bâtiment selon le rapport d'Inspection Summun inc.

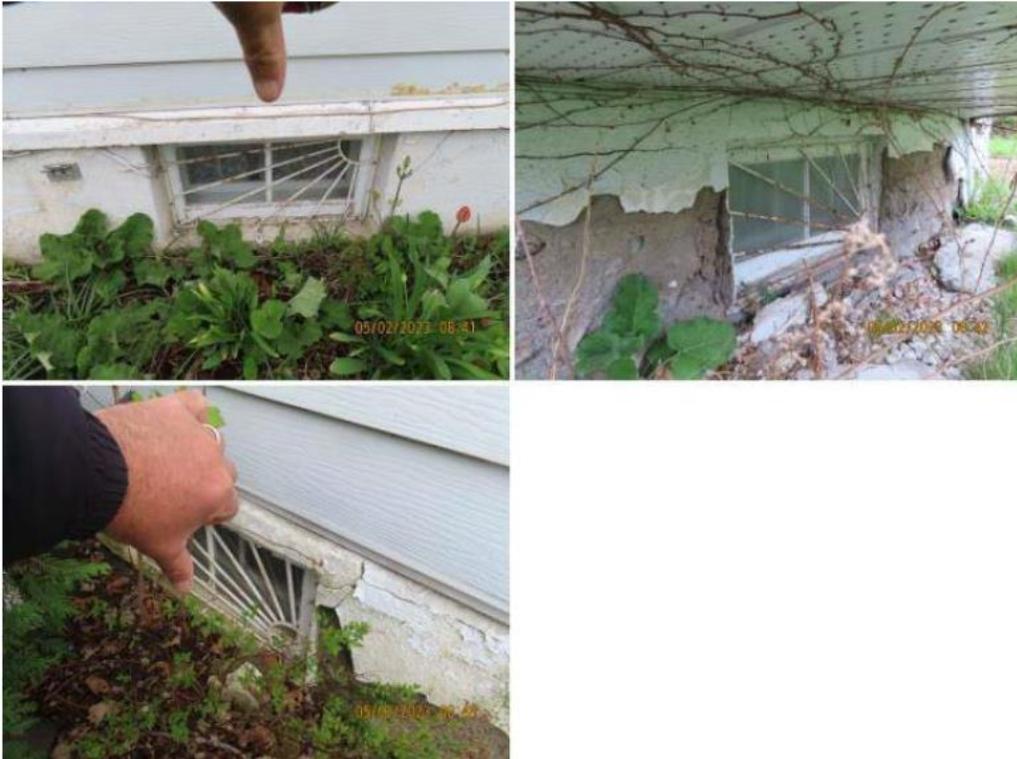
Fenêtres du sous-sol sont vieilles et ont atteint la fin de leur vie utile.

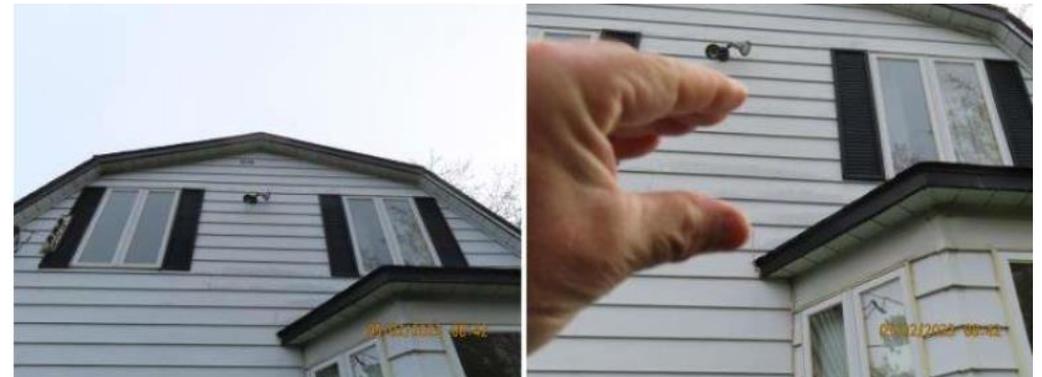
Le clin d'aluminium démontre des signes de fatigue.

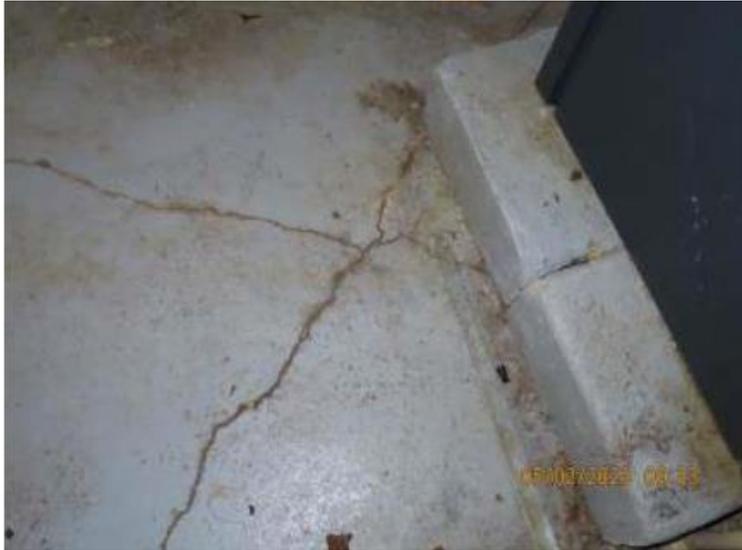
Soulèvement observé de la dalle de béton.

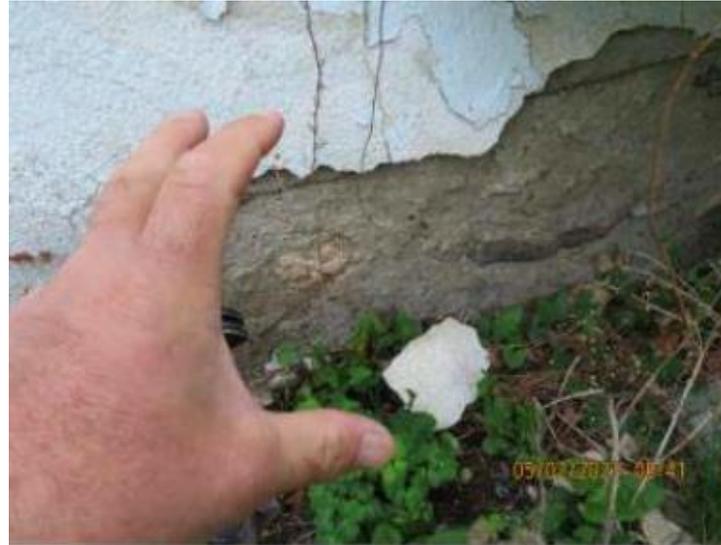
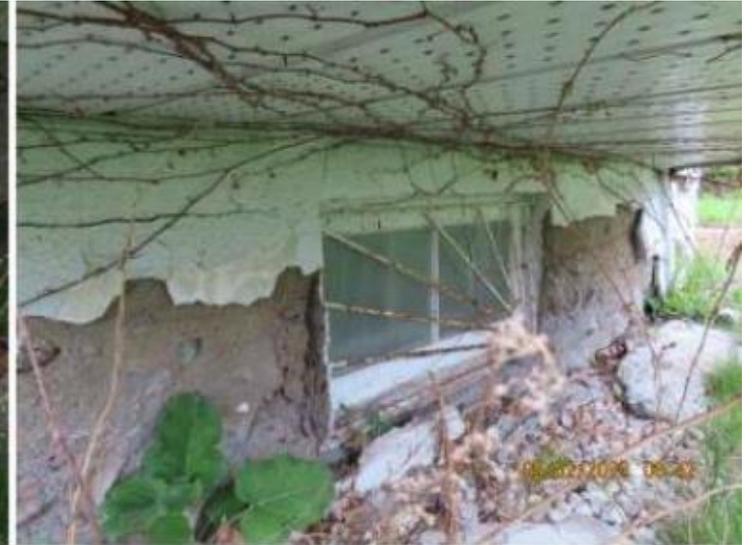
État des fondations.

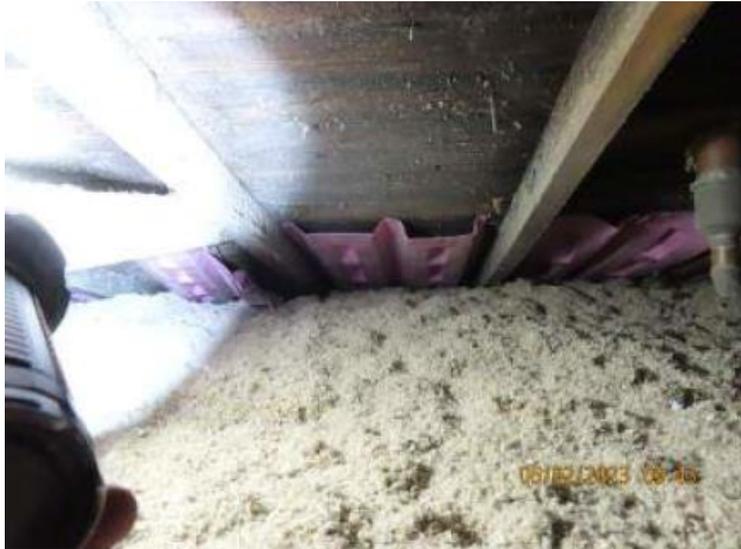
Absence de pare-vapeur dans le comble.

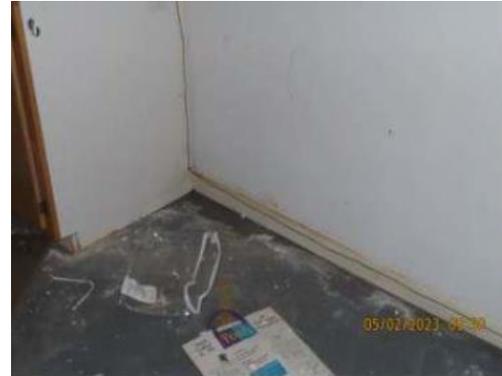
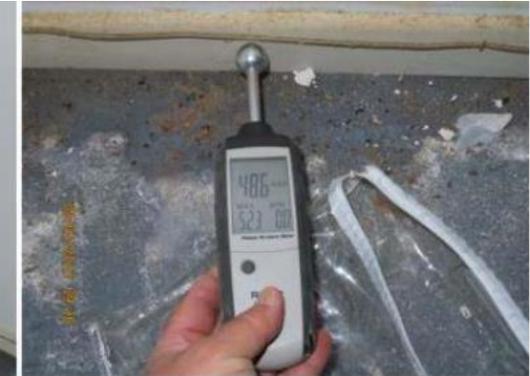
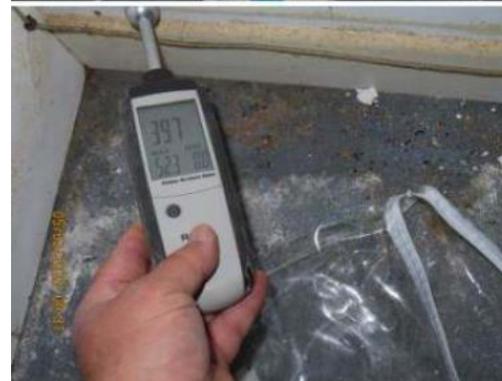
Infiltration au sous-sol.

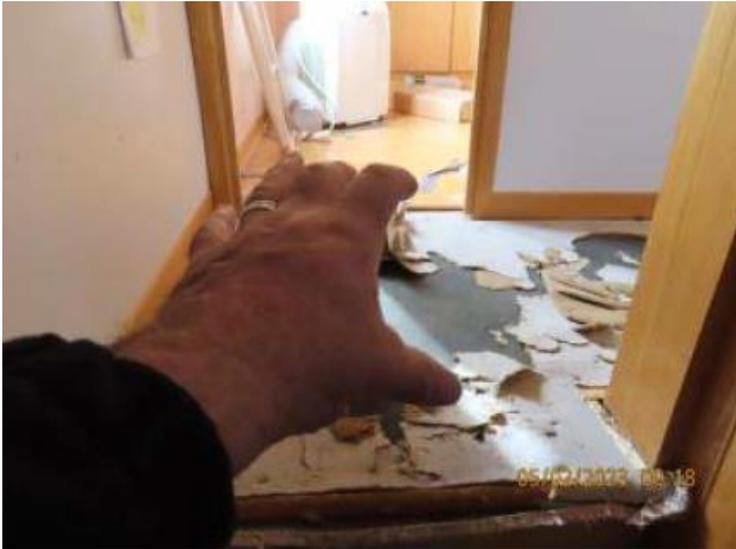
État du plancher à l'étage.

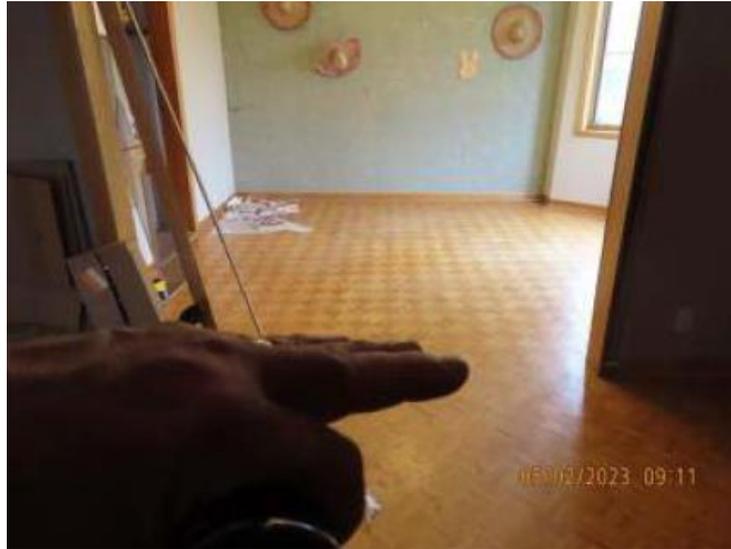
Plancher cambré.

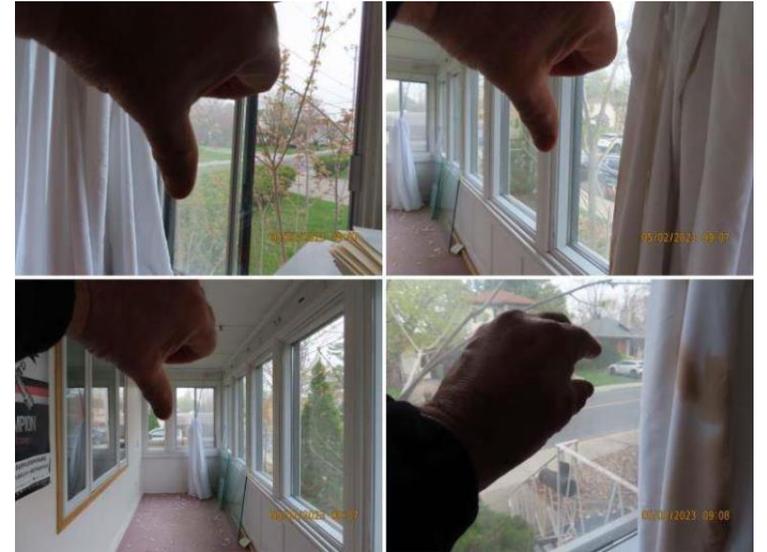
Fenêtres en fin de vie utile.
