COMITÉ DE DÉMOLITION

Date: 28 mars 2023

2982, rue Mackay | Saint-Hubert

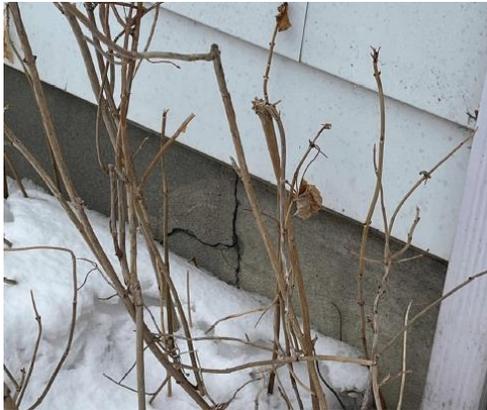
- 1) Béton fissuré du mur de fondation;
- 2) Infiltration d'eau à l'intérieur du vide sanitaire;
- 3) Mauvaise qualité du béton.

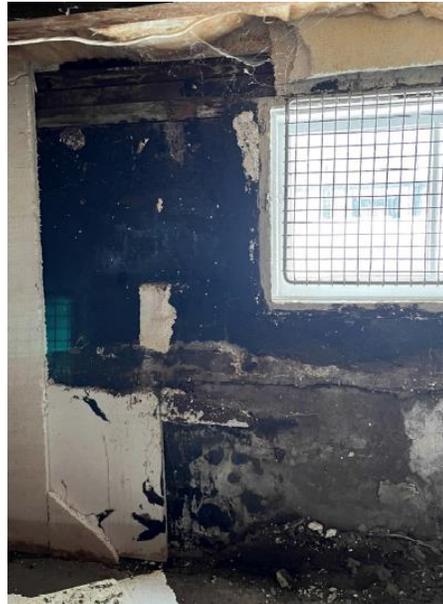
Présence excessive d'humidité qui fragilise les fondations avec le temps.

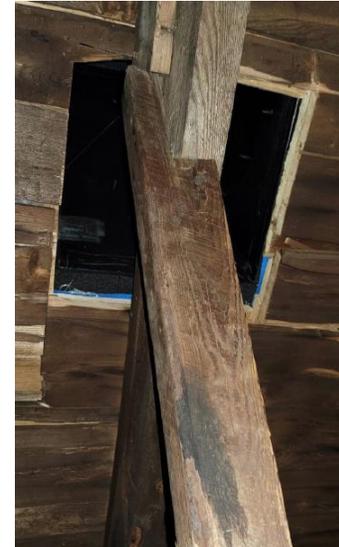
Exemple de structure artisanale

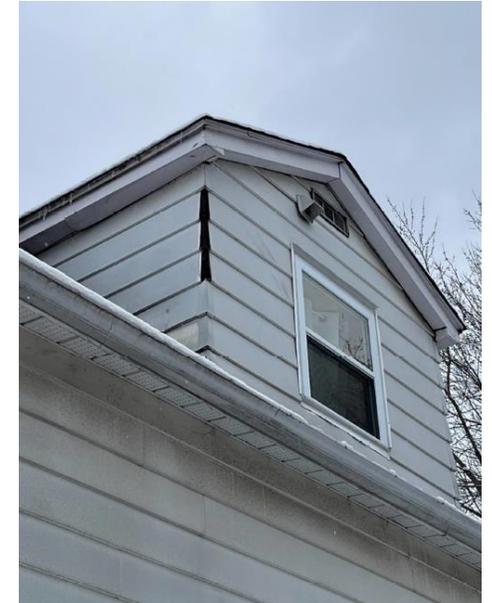
Revêtement extérieur endommagé

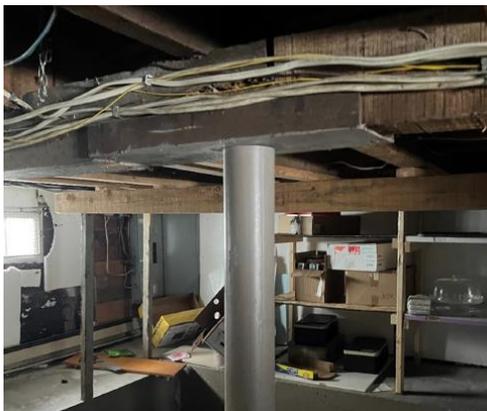
Structure artisanale de la charpente de bois dans le vide sanitaire et risque d'effondrement à tout moment.
