# COMITÉ DE DÉMOLITION

Date: 15 décembre 2022

3030, rue Prince-Charles

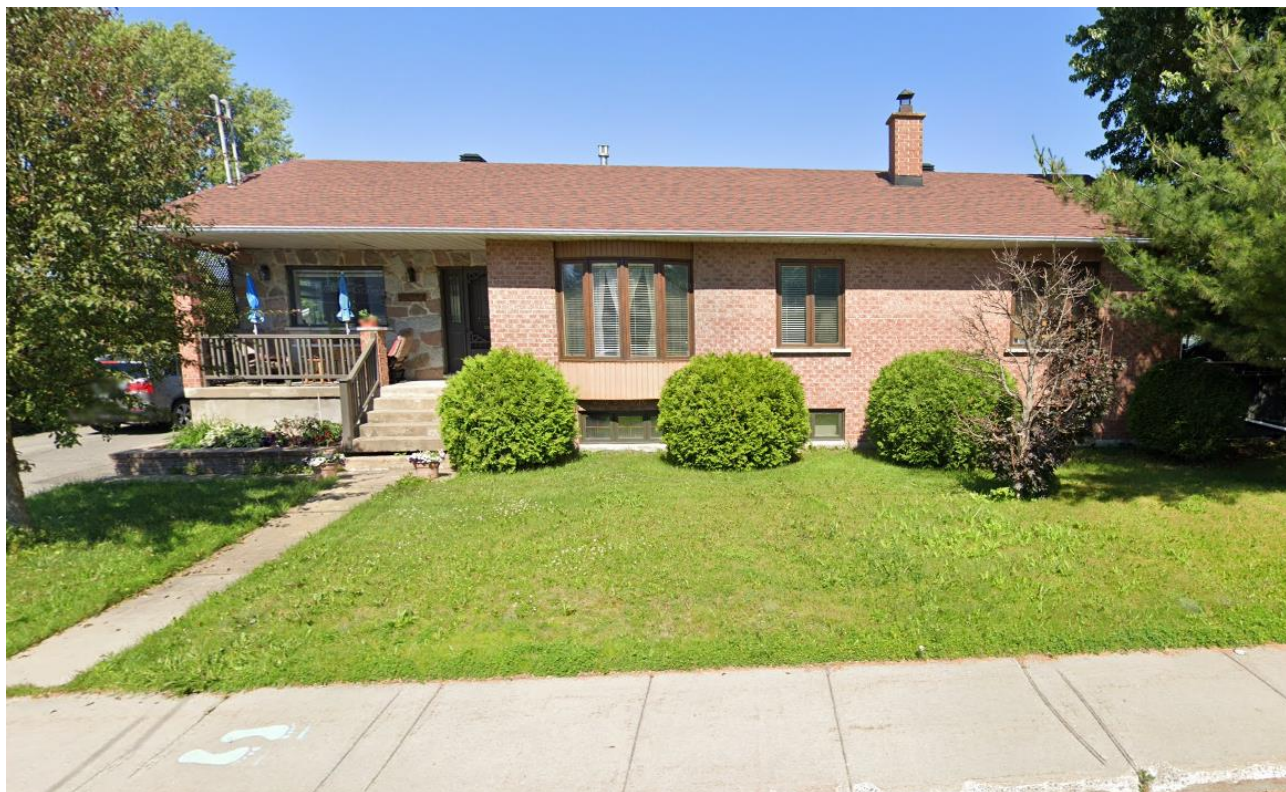
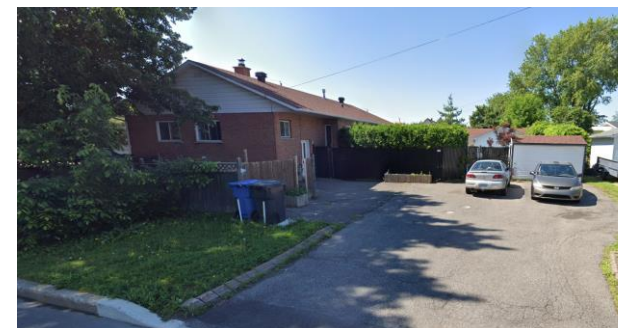
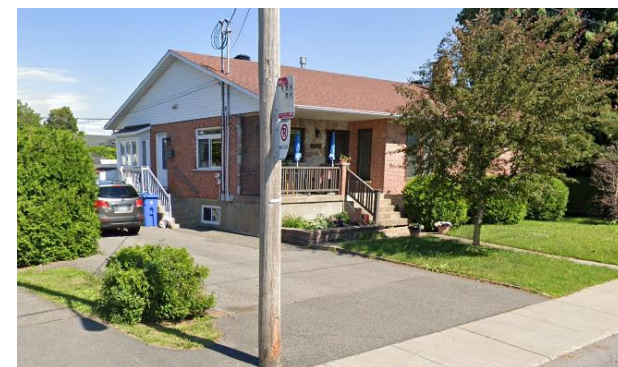
Habitation unifamiliale de structure isolée construite en 1987 (autoconstruction).  
Construction d'un étage constituée de brique, de pierre et de clin de vinyle.  
Résidence surmontée d'un toit en double pente.

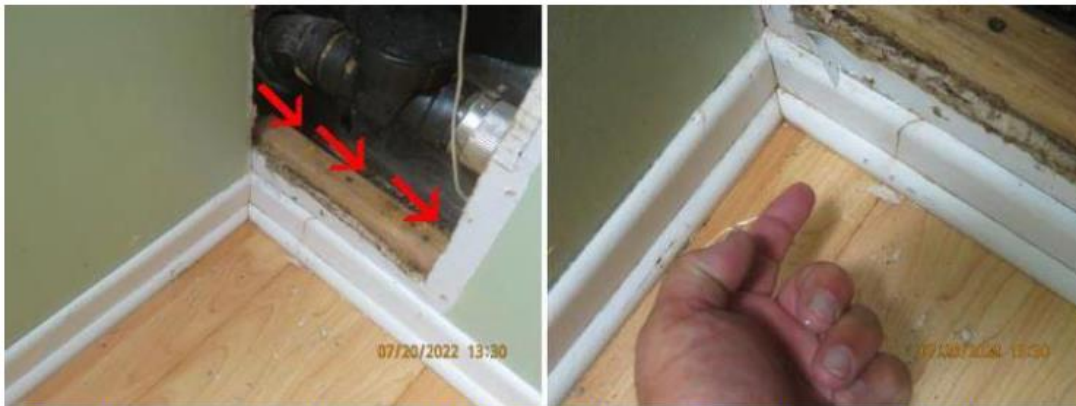
Prendre note que selon nos différentes observations des murs froids situés au sous-sol au moment de l'inspection. Il est clair qu'il y à présence d'apparence de moisissure et d'humidité et ce accompagné d'une forte odeur.

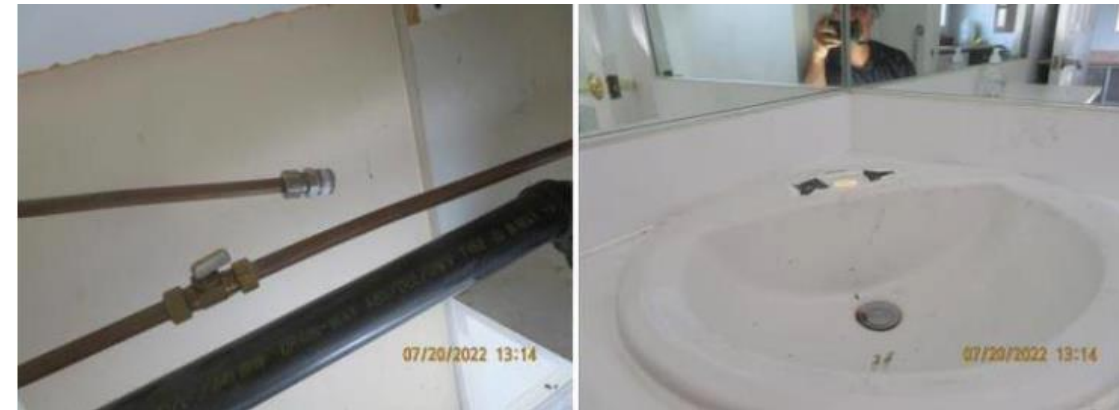
Prendre note qu'au moment de l'inspection, plusieurs composantes essentielles au réseau de distribution de plomberie et aux eaux usées étaient dans un très mauvais état et/ou absent.

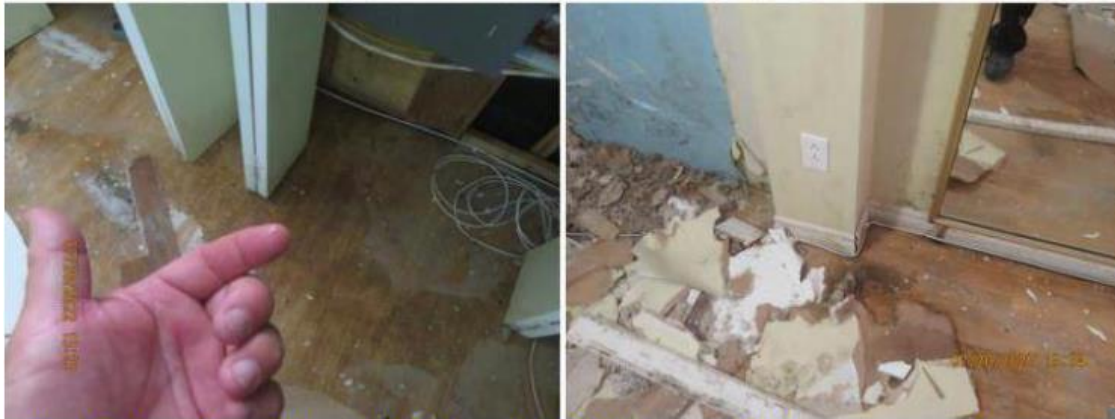
Une forte odeur d'humidité dans l'air était perceptible au sous-sol au moment de l'inspection. Zone(s) avec humidité élevée et présence d'eau au plancher. Cette situation est anormale et doit être corrigée parce qu'elle favorise la prolifération de moisissures dommageables pour la santé des occupants en plus de détériorer les composantes et matériaux qui s'y trouvent.

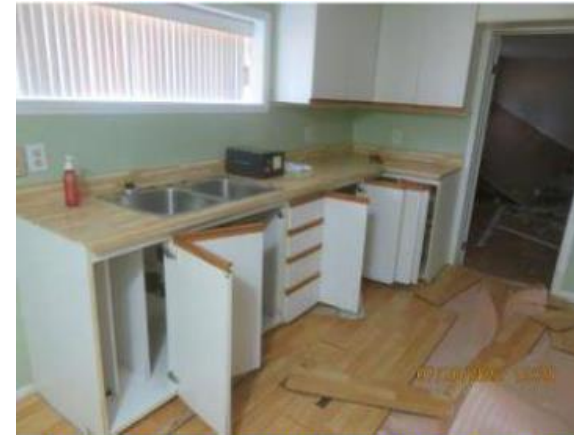
Au moment de l'inspection, des traces d'eau au plancher ont été observées au sous-sol. Cette situation est anormale et doit être corrigée parce qu'elle favorise les excès d'humidité et la prolifération de moisissures dommageables pour la santé des occupants en plus de détériorer les composantes et matériaux qui s'y trouvent.

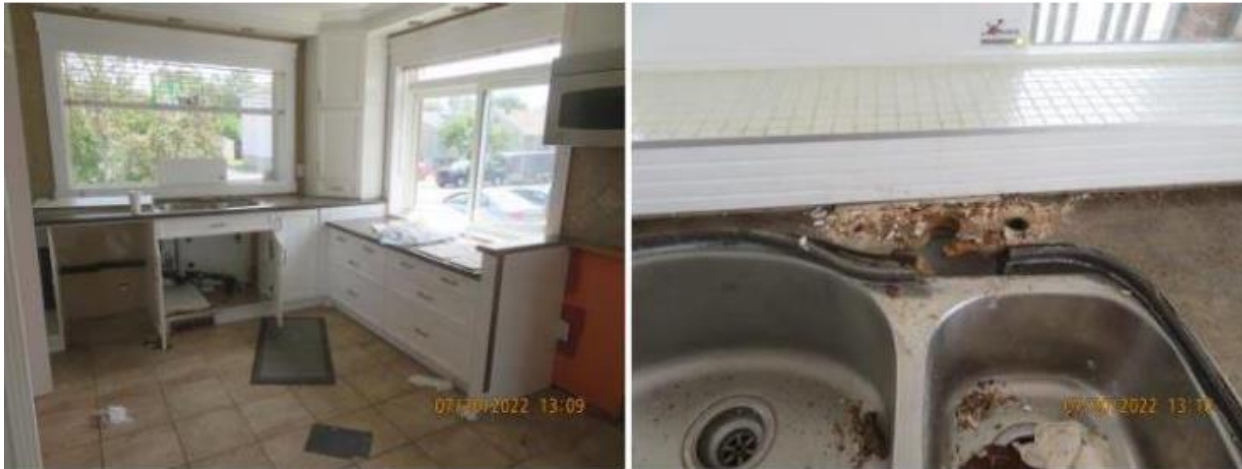
La condition générale de la pièce est mauvaise. Plusieurs composantes ont subi des dommages importants. Les comptoirs ainsi que le réseau de distribution de plomberie ainsi que l'ensemble des appareils (lavabo-robinet) sont manquants et/ou en très mauvaise condition. Il sera fortement recommandé de prévoir un budget important pour rendre l'intégrité de cette cuisine.
