COMITÉ DE DÉMOLITION

Date 12 juillet 2022

3030, rue Prince-Charles

Immeuble visé par la demande d'autorisation de démolition

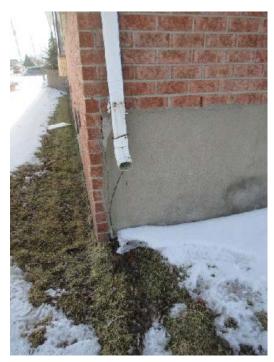
Détérioration observée	Fissure entre la fondation et la maçonnerie de brique, traces d'eau au plafond du sous-sol, moisissures et dalle de béton saturée d'humidité au sous-sol. Voir les photos suivantes.
Conclusion	Il y a des travaux à réaliser afin de maintenir une qualité de bâtiment pour le futur. Prévoir un budget substantiel pour ces travaux correctifs du sous-sol.

Fissure entre la fondation et la maçonnerie de briques

- Considérant le fait que la structure du bâtiment est en bon état malgré la nécessité de rénovation au sous-sol pour remplacer le drain français et corriger les problèmes d'infiltration d'eau et l'isolation;
- Considérant la valeur du coût de restauration inférieur à la valeur indiquée au rôle d'évaluation;
- Considérant le fait que la restauration pourrait comprendre seulement les coûts de la rénovation du soussol, sans le remplacement complet des autres pièces de la résidence, ce qui ferait baisser le coût de restauration;
- Considérant le fait que le programme de réutilisation du sol dégagé permettrait la construction d'une habitation unifamiliale de deux étages à une distance moindre qu'actuellement du terrain voisin de gauche.

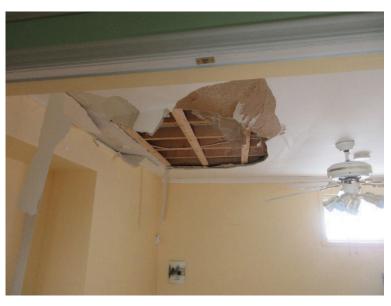
Plafond du sous-sol défoncé par l'eau

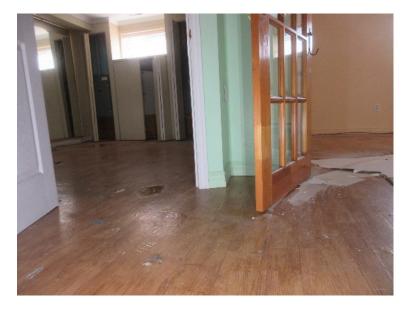
Flaque d'eau au sol (sous-sol)

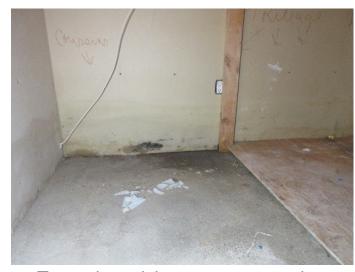
Trace de moisissure au sous-sol

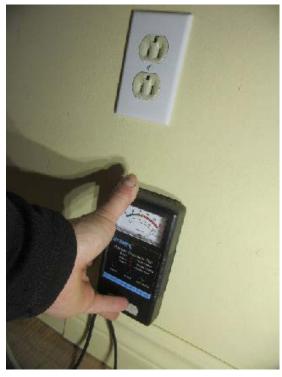
Mur saturé d'humidité à 100% au sous-sol

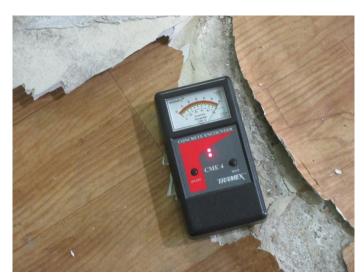
Dalle de béton saturé d'humidité dans le sous-sol

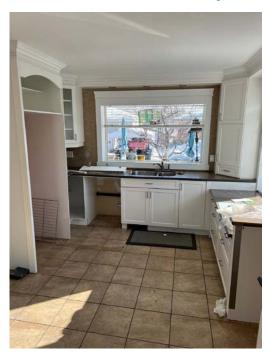
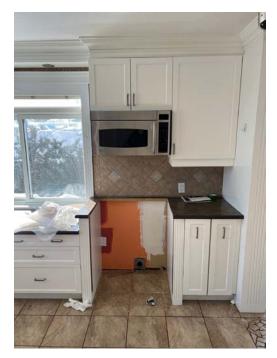
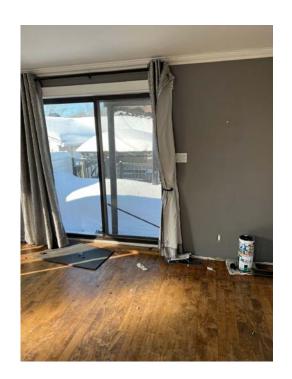
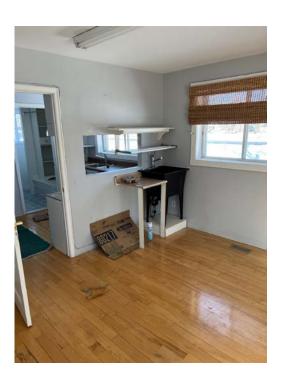
Photos du requérant

Le rez-de-chaussée nécessite quelques rénovations, dû à un manque d'entretien, tel que le remplacement de certaines fenêtres, mais ne présente pas de déficiences majeures.
