## COMITÉ DE DÉMOLITION

Date: 31 janvier 2023

3171-3173, rue Mance

Immeuble visé par la demande d'autorisation de démolition

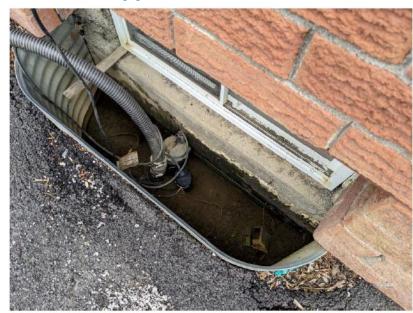
#### Observation no 2.

Niveau d'eau important dans les sauts de loup

Côté gauche

Commentaire: Au moment de la visite, la pompe n'était pas en fonction et l'eau était quelques pouces sous le niveau de la fondation. Ceci nous indique qu'il y un problème avec le réseau drainant au périmètre de la fondation. À cet effet, il est recommandé de faire une inspection afin de voir l'état du drain français (s'il y en a un).

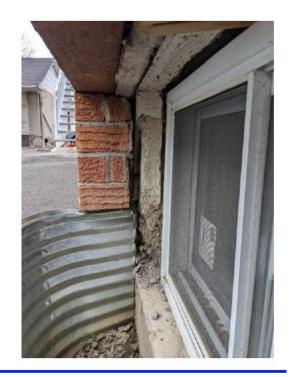
#### Observation no 3.

Endommagement localisé du béton

Fenêtre de sous-sol, côté gauche

Commentaire: Le béton est endommagé ponctuellement et s'effrite plutôt facilement.

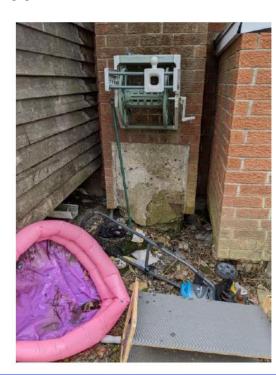
#### Observation no 5.

Endommagement important du béton à la base de la cheminée

Arrière du bâtiment

Commentaire: Le béton au niveau de sol est très endommagé. Ce dernier s'effrite facilement.

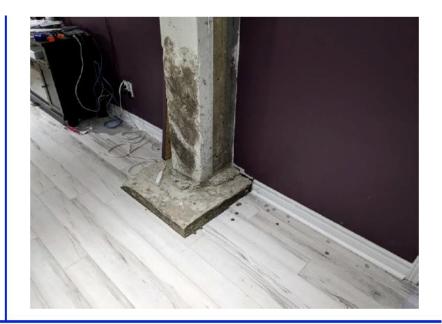
#### Observation no 7.

Empattements excentriques

Sous-sol, axe porteur central

Commentaire: Les colonnes intérieures sont dotées de petits empattements qui ne sont pas centrés sur les colonnes. L'empattement a une taille de 24"x24". Selon un calcul très préliminaire, nous sommes d'avis que cette dimension est insuffisante, compte tenu de l'excentricité. Cet élément devrait être investigué plus en profondeur.

| 01 - Conditions générales | 1 000,00 \$ |
|---|---|
| Renfort des fondations excentriques (voir texte explicatif dans le rapport) | 1 600,00 \$ |

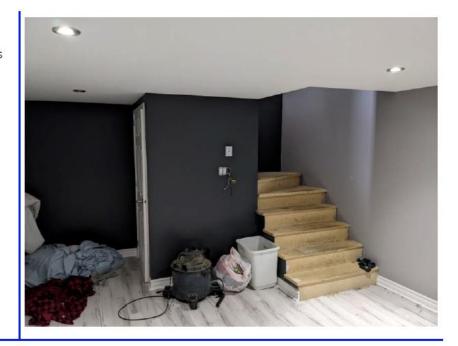
#### Observation no 10.

Nouvelle ouverture dans le plancher du RDC

Coin arrière droit

Commentaire : L'ouverture dans le plancher n'est pas d'origine. Nous n'avons pas pu confirmer si des renforts ont été effectués dans la structure de plancher ou si un nouvel appui a été descendu jusqu'à une nouvelle fondation. Des travaux exploratoires sont recommandés.

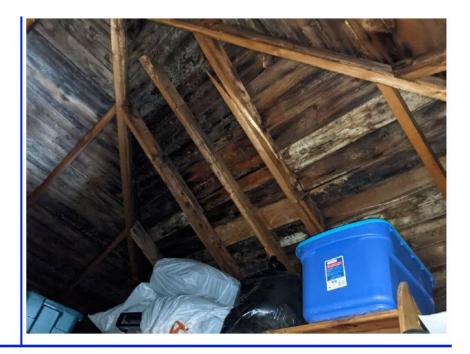
#### Observation no 15.

Structure de toit endommagée

Section arrière

Commentaire: Plusieurs observations notables ont été effectuées au niveau de la structure du toit. Notamment, des pièces discontinues, des pièces fendues et un noircissement important du bois qui laisse croire que le bâtiment a été déjà eu une historique d'infiltration.

| 01 - Conditions générales | 1 000,00 \$ |
|---|---|
| Réfection structure de toit | 2 400,00 \$ |

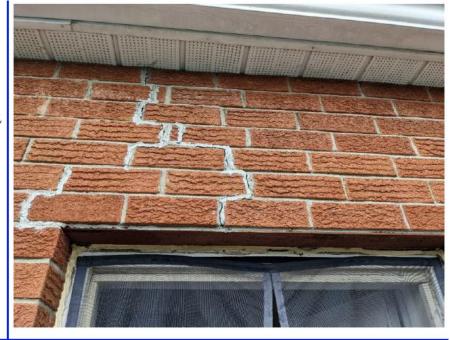
#### Observation no 24.

Fissuration la tête du mur de maçonnerie

Balcon latéral (2<sup>ième</sup> étage), coté latéral droit

*Commentaire*: Nous avons observé de la fissuration au-dessus la porte pour accéder au balcon. Nous sommes d'avis que la fissuration est associée au mouvement vers le bas du parement causé par l'assise flexible.
