COMITÉ DE DÉMOLITION

Par **Martin de Launière, urbaniste**

30 août 2022

3536, rue Mackay

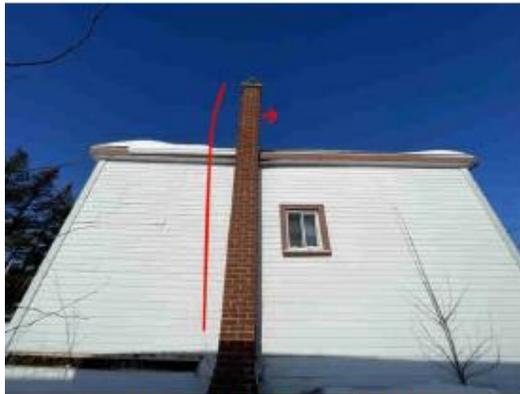
CHEMINÉE DE BRIQUE QUI PENCHE DANGEREUSEMENT

Cheminée qui penche dangereusement
(vue de face)
[Façade gauche du bâtiment]

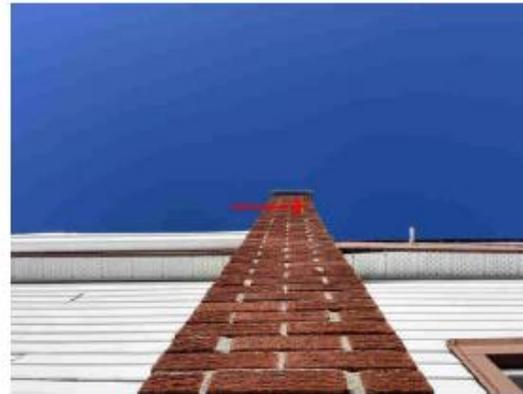
Cheminée qui penche dangereusement
(vue du bas)
[Façade gauche du bâtiment]

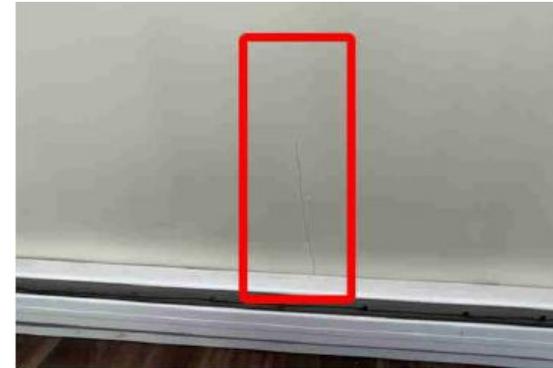
Fissure sur le mur sous la fenêtre
[Chambre des maîtres au rez-de-chaussée]

La présence de fissures à la surface du gypse peut être un indice de mouvement de la structure du bâtiment.

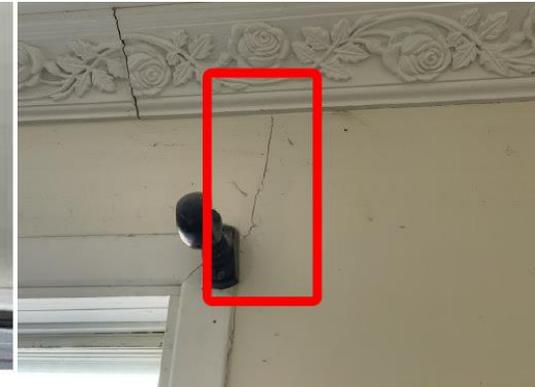
Fissure au coin de la fenêtre
[Salle à diner du rez-de-chaussée]

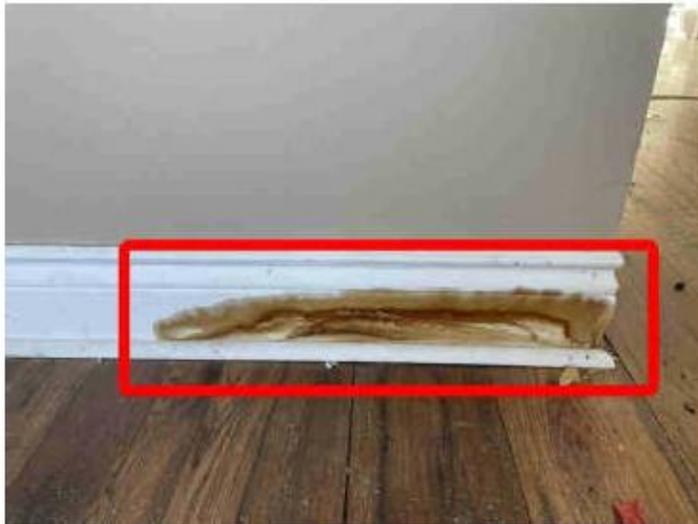
PRÉSENCE DE TACHES S'APPARENTANT À DES MOISSURES

Taches s'apparentant à des moisissures
[Salon du rez-de-chaussée]

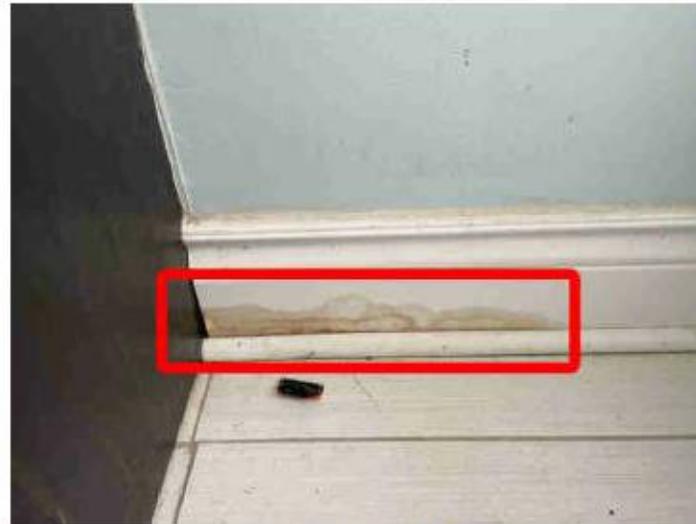
Cernes sur la moulure
[Salle de bain du rez-de-chaussée]

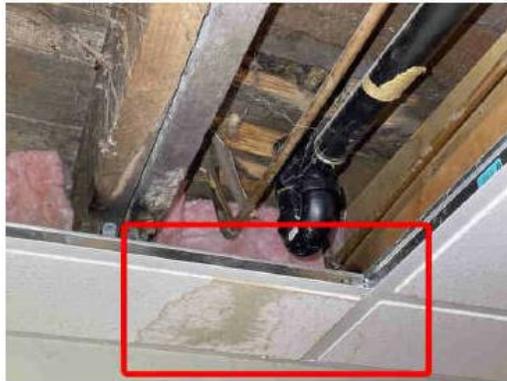
Cernes d'eau au plafond suspendu du sous-sol
[Salle mécanique du sous-sol]

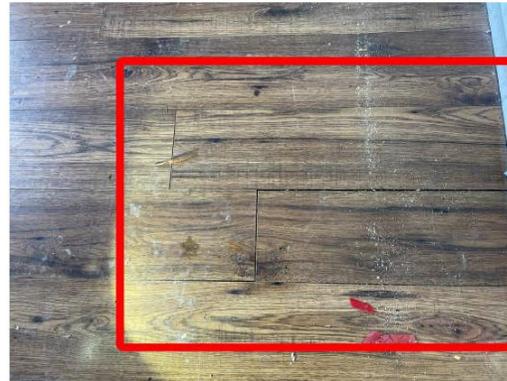
Plancher flottant "gonflé"
[Salon du rez-de-chaussée]

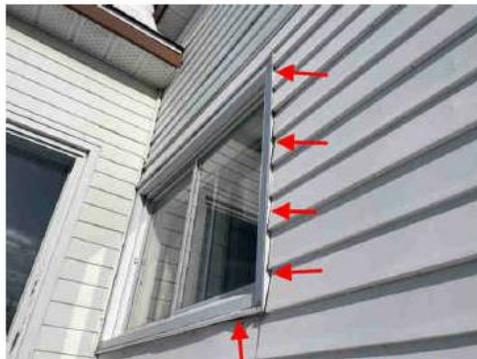
ÉTANCHÉISATION DÉFICIEUSE DU CADRAGE DE FENÊTRE

Absence de moulure et de scellant au pourtour de la
fenêtre
[Façade arrière du bâtiment]

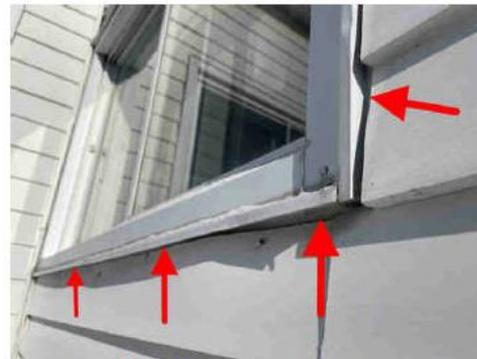
Absence de moulure et de scellant au pourtour de la
fenêtre
(vue rapprochée)
[Façade arrière du bâtiment]
