COMITÉ DE DÉMOLITION

Date: 27 octobre 2022

3650, montée Saint-Hubert

État du bâtiment selon le rapport de Inspection Summum Inc.

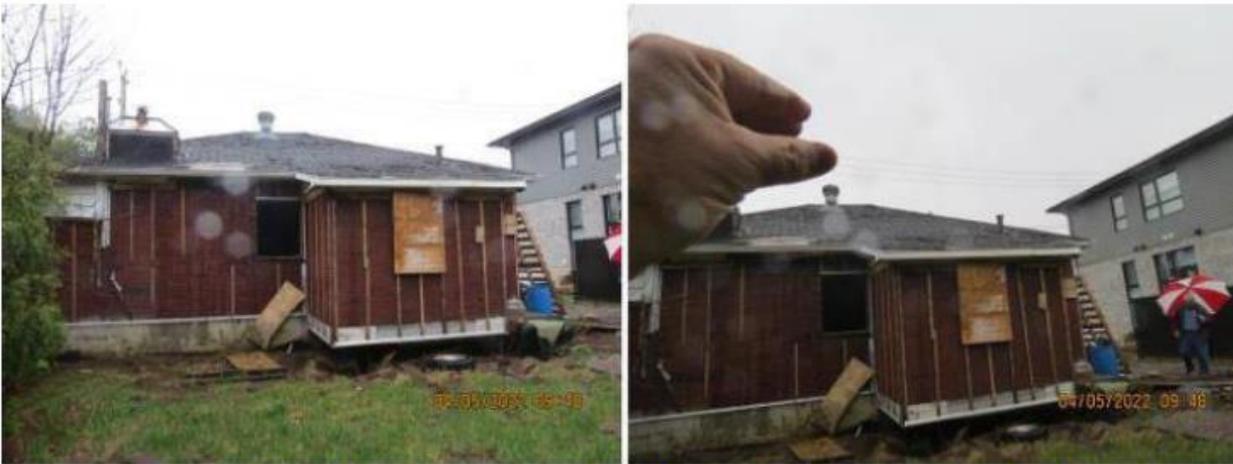
Le revêtement de la toiture est en fin de vie. La toiture sera à refaire le plus tôt possible. Faire appel à un entrepreneur spécialisé afin de connaître les différentes options qui s'offrent à vous.

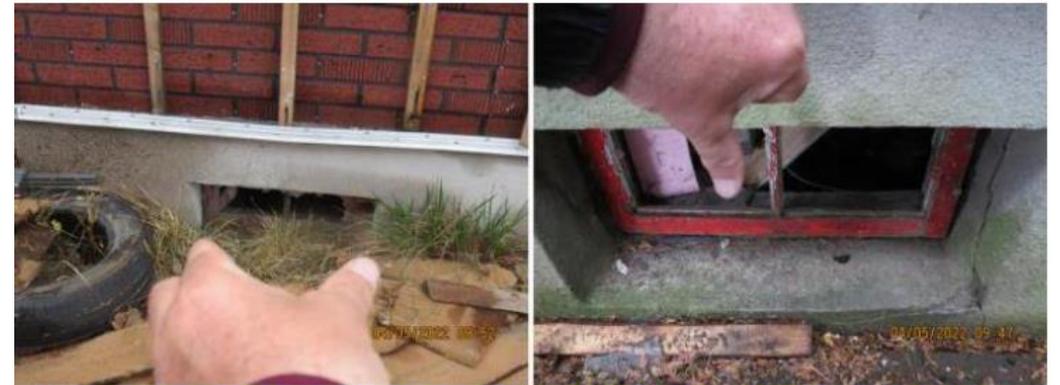
Le sol est trop proche du cadre des fenêtres du vide sanitaire. Un espace de 8" est nécessaire entre le bas d'une fenêtre et le sol afin de minimiser les dommages causés par l'eau.

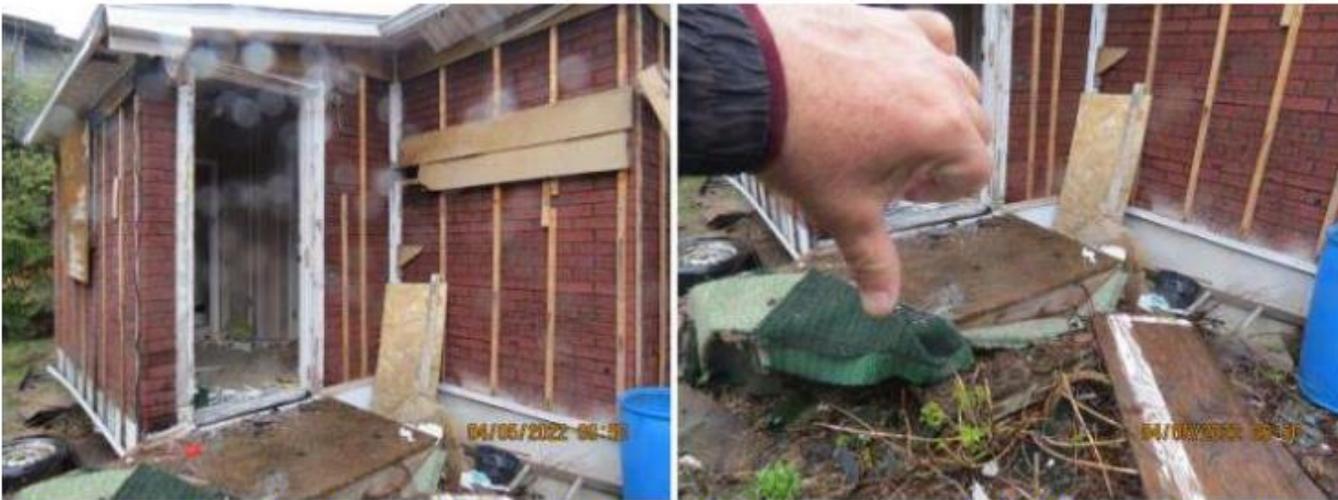
Compte tenu de la condition et de son état au moment de l'inspection, la réfection du perron est à prévoir dans un avenir immédiat.

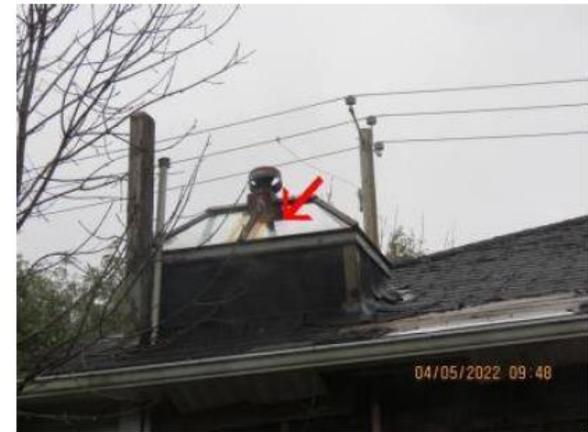
Il y a un lanterneau sur la toiture. Selon nos observations, ce lanterneau est en fin de vie et devra être remplacé. Possibilité de dommage caché à l'ossature de bois de ce bâtiment. Avant d'entreprendre des travaux, vérifier et corriger.

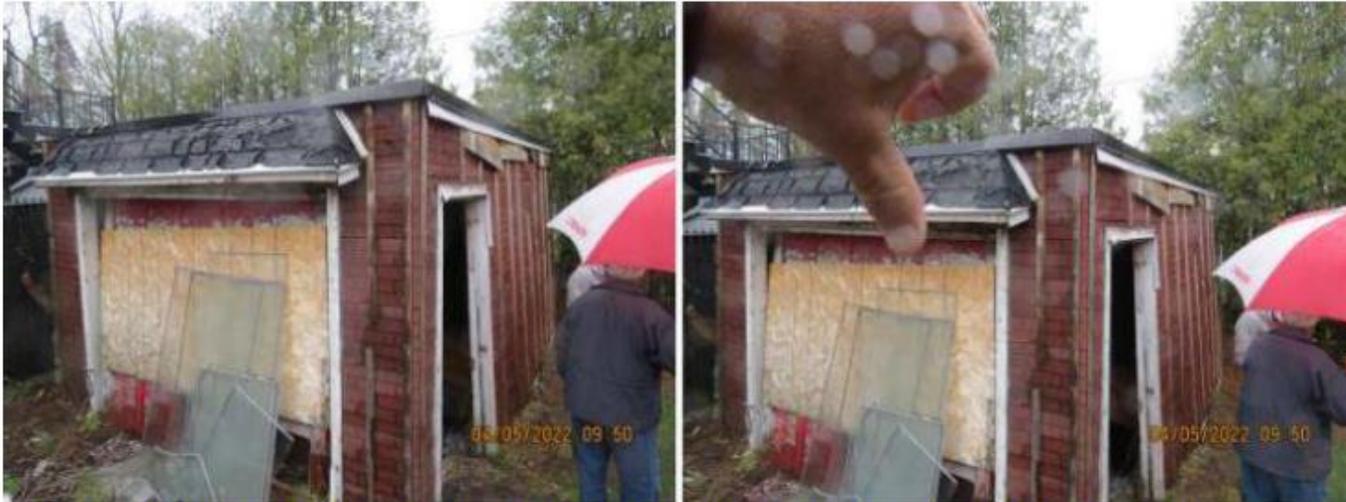
Au moment de l'inspection, la condition générale du cabanon nous semble mauvaise. Prévoir un budget pour son remplacement.

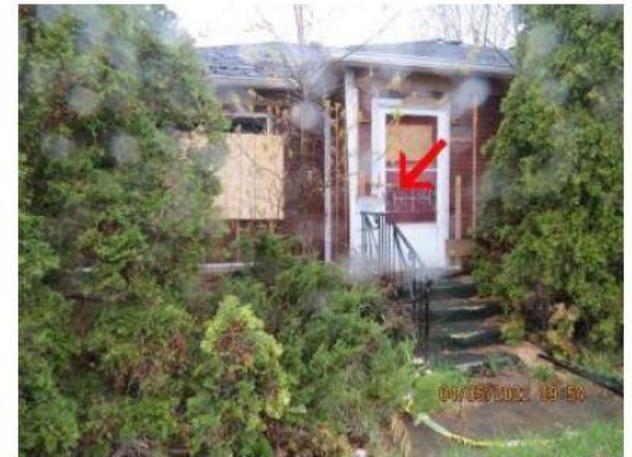
Les portes extérieures sont vieilles et ont atteint la fin de leur vie utile. Prévoir un budget pour le remplacement de certaines portes par des portes avec une meilleure efficacité énergétique.

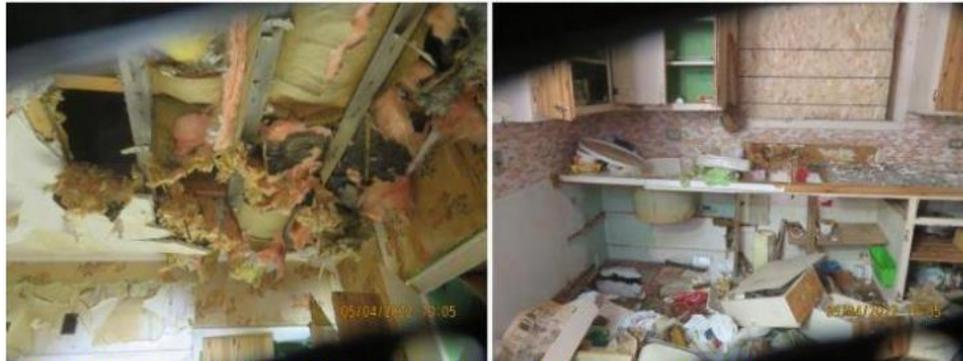
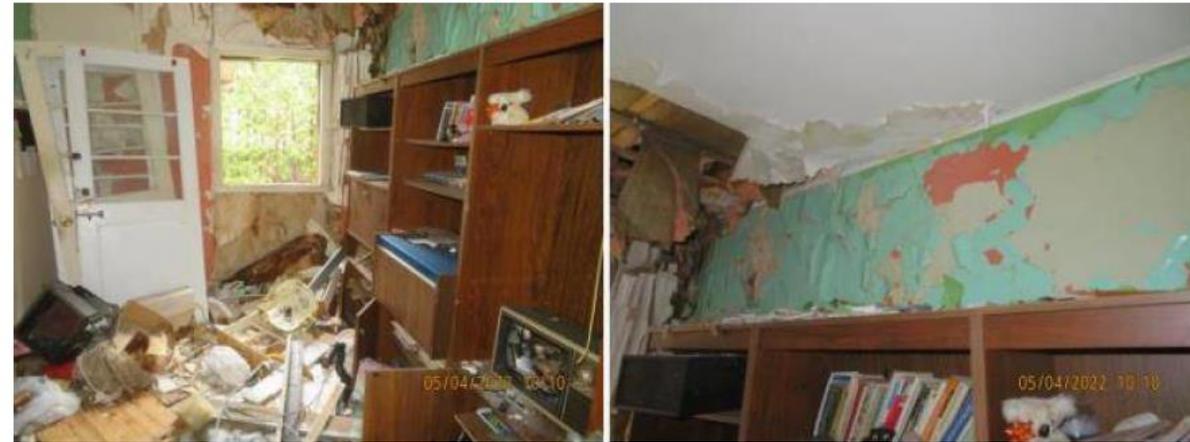
La condition générale de l'ensemble des pièces situées au rez-de-chaussée est en est très mauvais état. L'ensemble des surfaces verticales (froide et chaude) et horizontales ont subi des dommages importants.
De plus, l'ensemble des commodités telles que plomberie, électricité et chauffage ont subi des dommages importants.

Prévoir un budget d'importance pour la réfection complète des différentes pièces intérieures du rez-de-chaussée.
