COMITÉ DE DÉMOLITION

Date 30 novembre 2022

3785, rue Prince-Charles

État du bâtiment selon le rapport de Inspection Summum Inc.

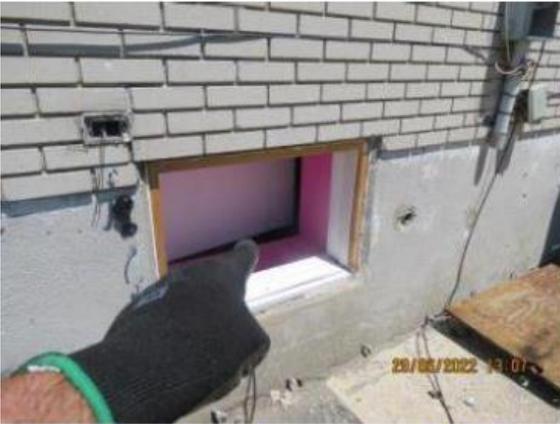
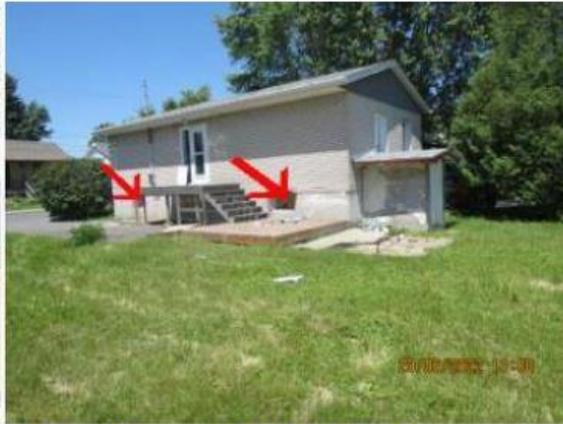
Prendre note qu'au moment de l'inspection, l'ensemble des fenêtres étaient manquantes. Dans ce contexte, prévoir un budget d'importance pour fournir et installer de nouvelles fenêtres.

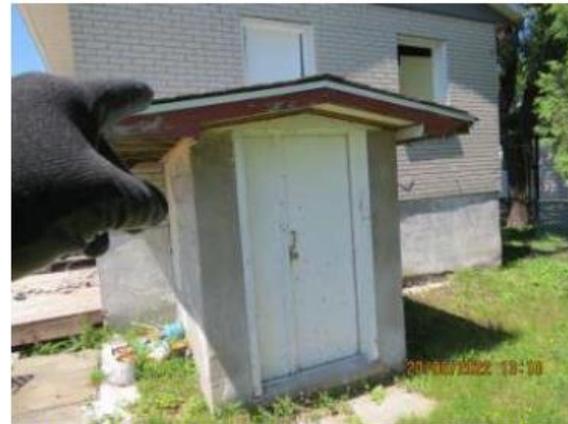
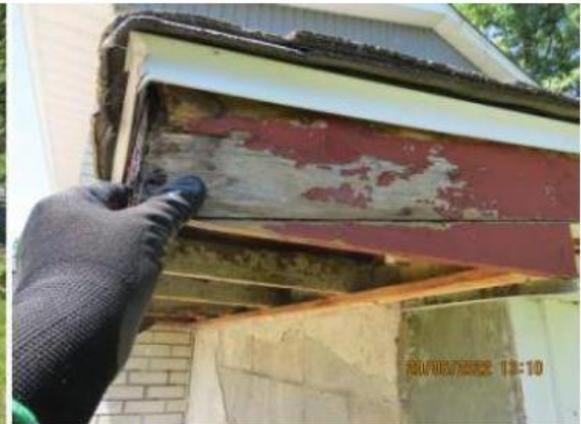
Les débords de toit sont pourris à certains endroits.

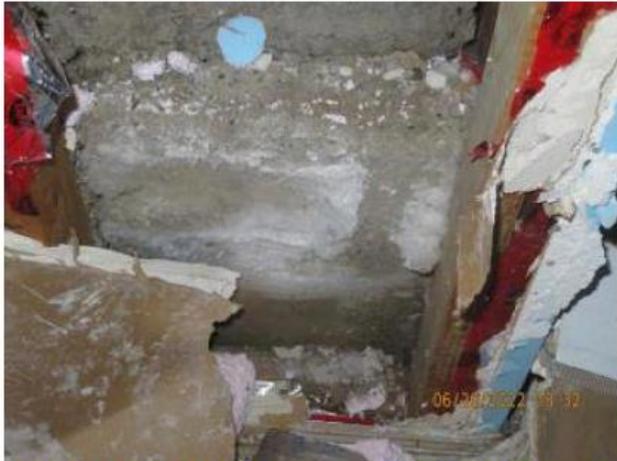
Nous avons observé de l'efflorescence sur le mur de fondation de blocs et des cernes laissés par l'eau. L'efflorescence est un dépôt de sel relié au passage de l'eau ou de l'humidité.

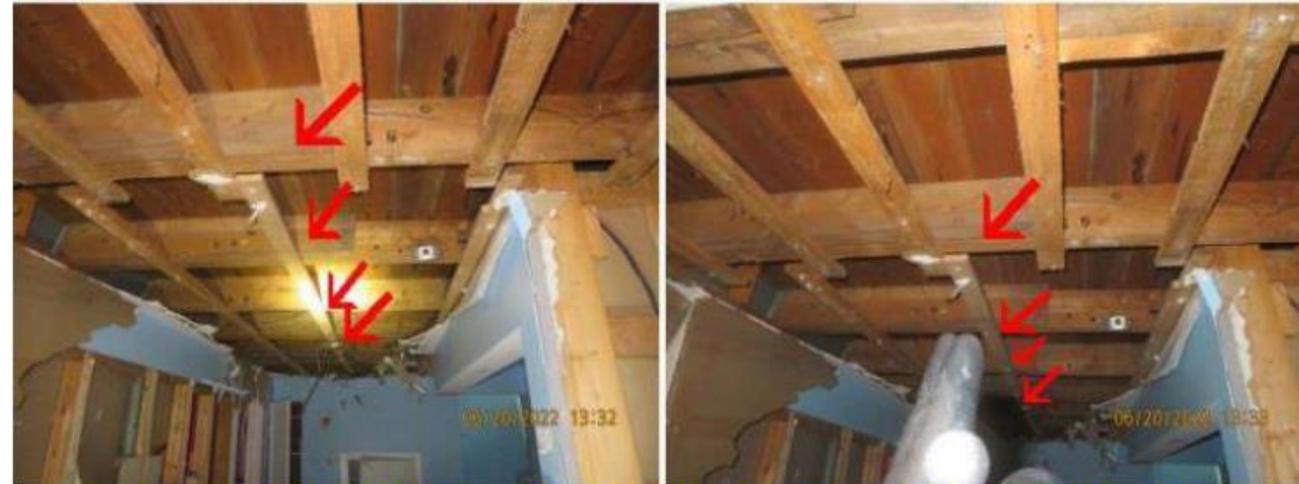
Aucune poutre à certains endroits, cette situation est anormale et devra être adressée immédiatement. Faire appel à un ingénieur en structure afin de déterminer la prochaine étape.

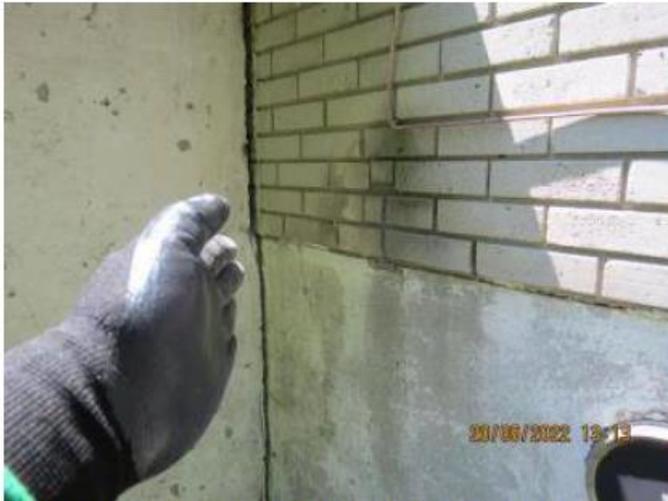
Au moment de l'inspection, un lot considérable de fissures, de dégradation et de signes annonciateur de problèmes sur la fondation a été observé.

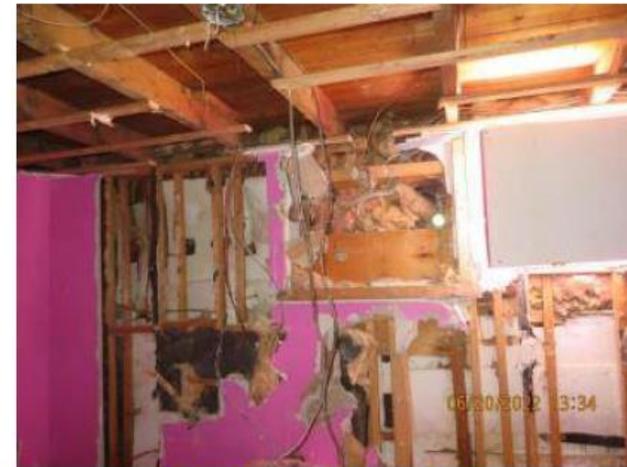
Prendre note qu'au moment de l'inspection, plusieurs composantes essentielles au mât électrique ainsi qu'au réseau de distribution électrique étaient absentent. Plusieurs composantes telles que (panneau de distribution-interrupteurs-prise de courant-luminaire) ainsi que l'ensemble du réseau filaire était en très mauvais état et/ou absent lors de l'inspection.

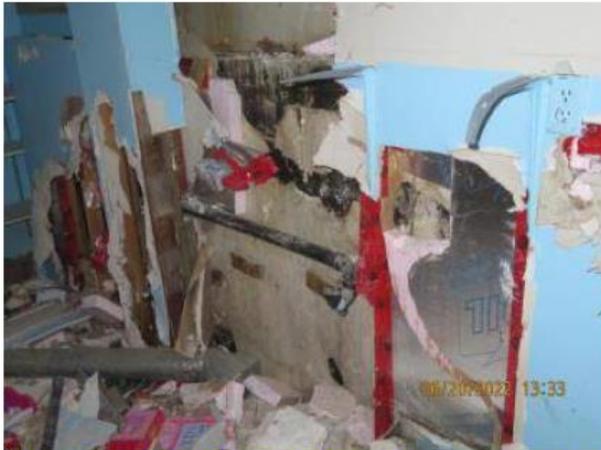
Prendre note qu'au moment de l'inspection, plusieurs composantes essentielles au réseau de distribution de plomberie et aux eaux usées étaient dans un très mauvais état et/ou absent. De plus, aucune commodité (évier-lavabo-robinet, chauffe-eau etc.) n'était présente au moment de l'inspection.

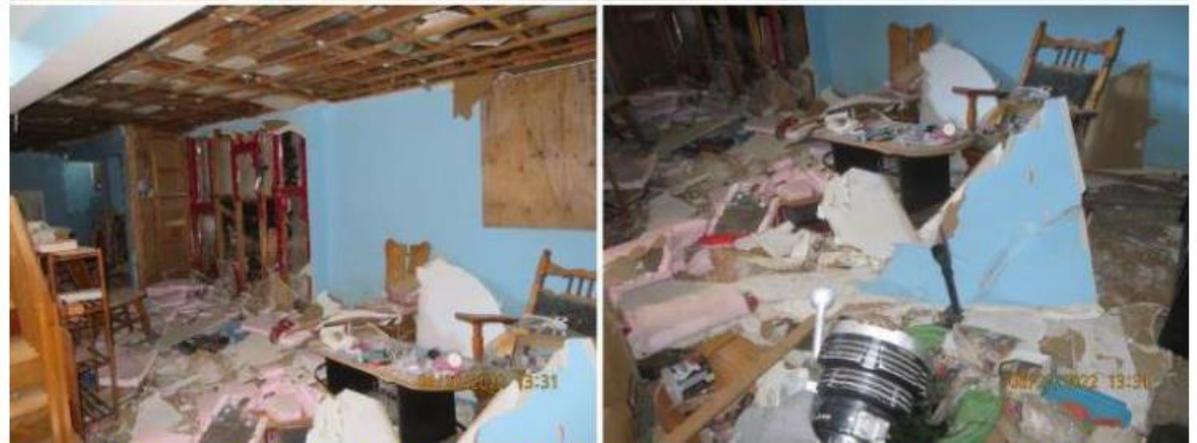
La condition générale de l'ensemble de l'espace sous-sol est en est très mauvais état.
