# COMITÉ DE DÉMOLITION

Date: 28 mars 2023

3875. rue Paquette | Saint-Hubert

État du bâtiment selon le rapport de Inspection Summum Inc.

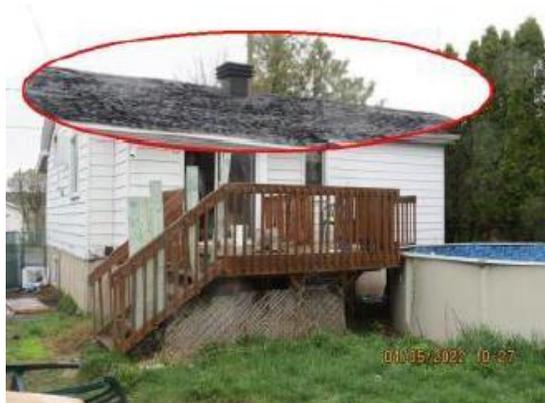
Toiture en mauvais état

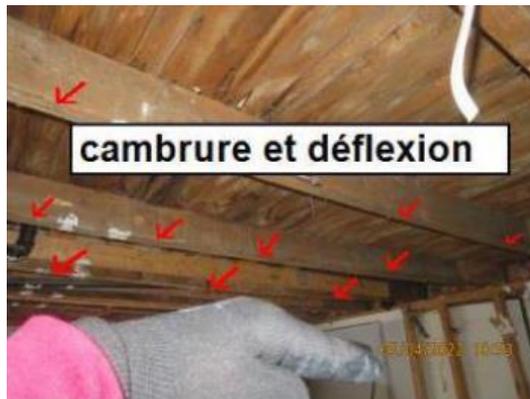
Structure montrant des déficiences

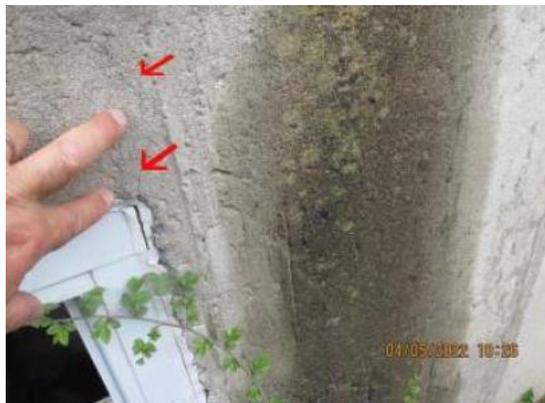
Seule fissure sur la fondation

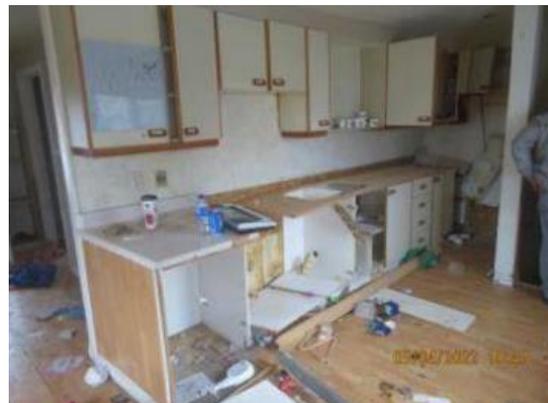
État général de l'intérieur du bâtiment
