# COMITÉ DE DÉMOLITION

31 janvier 2023

3970, rue Gélineau

État du bâtiment selon le rapport de Renaud Gamache, ing. et Alexandre Mercier-Linteau, ing.. MBA

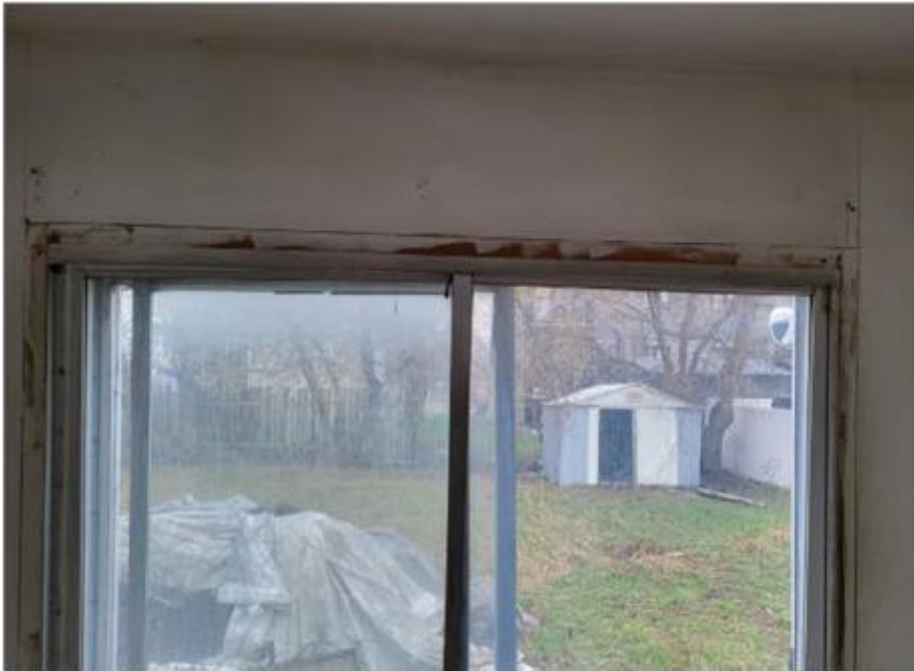
Photo 3 : Linteau affaissé vers le mur latéral droit.

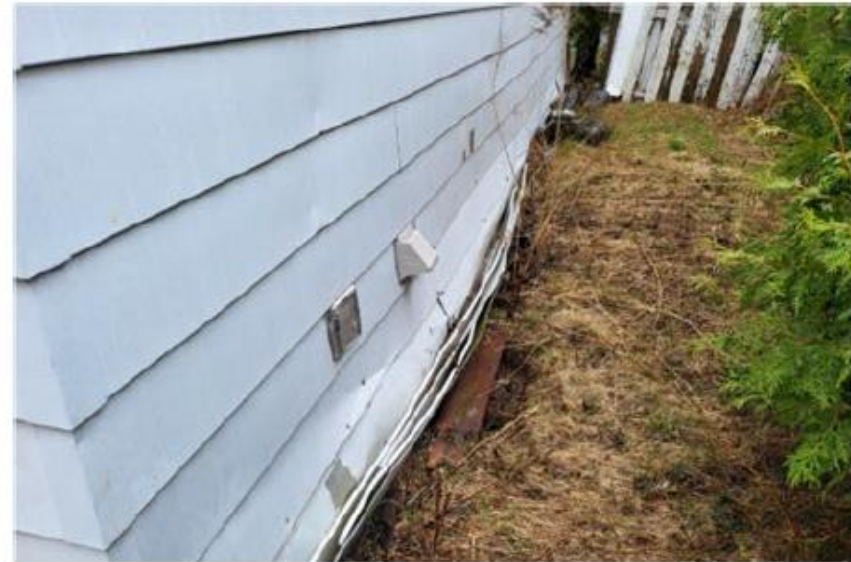
Photo 4 : Revêtement écrasé au sol suite à l'affaissement du mur latéral gauche.

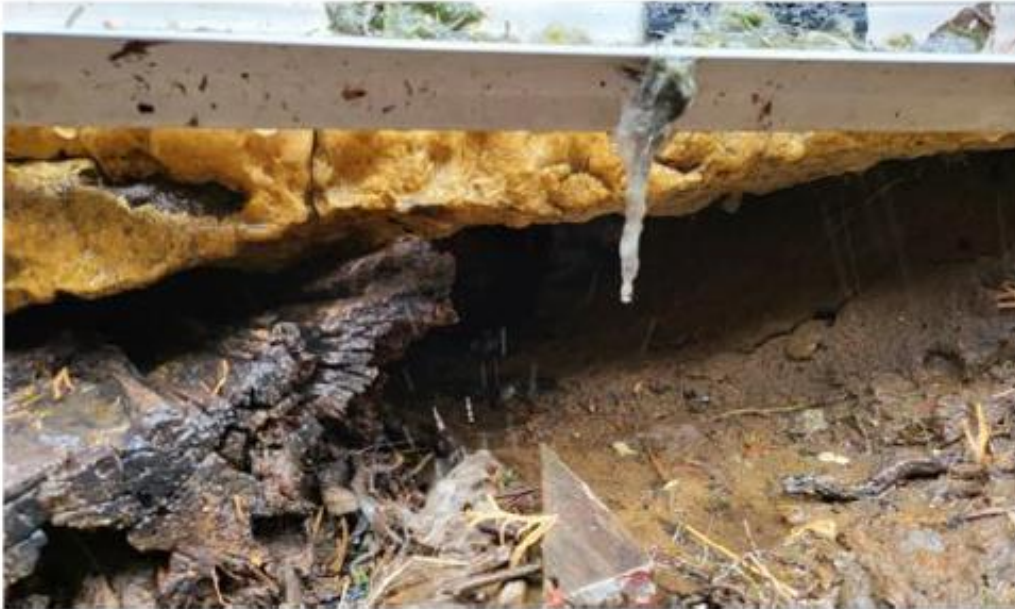
Photo 5 : Ouverture du mur de fondation vers l'intérieur

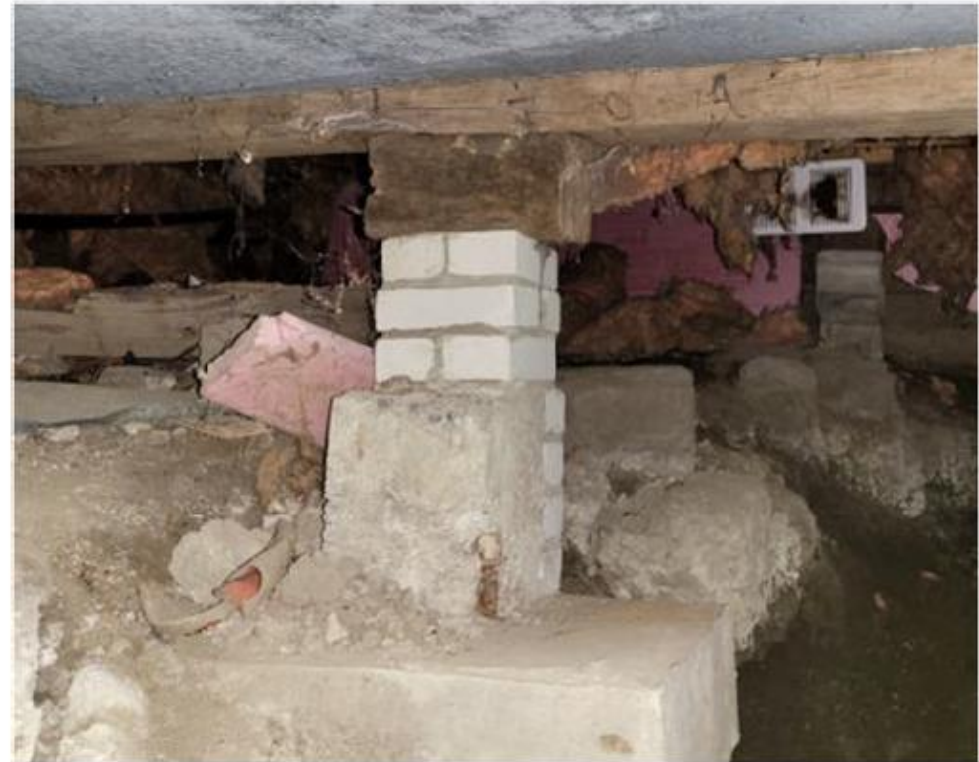
Photo 7 : Pilastre décentré de l'empattement.

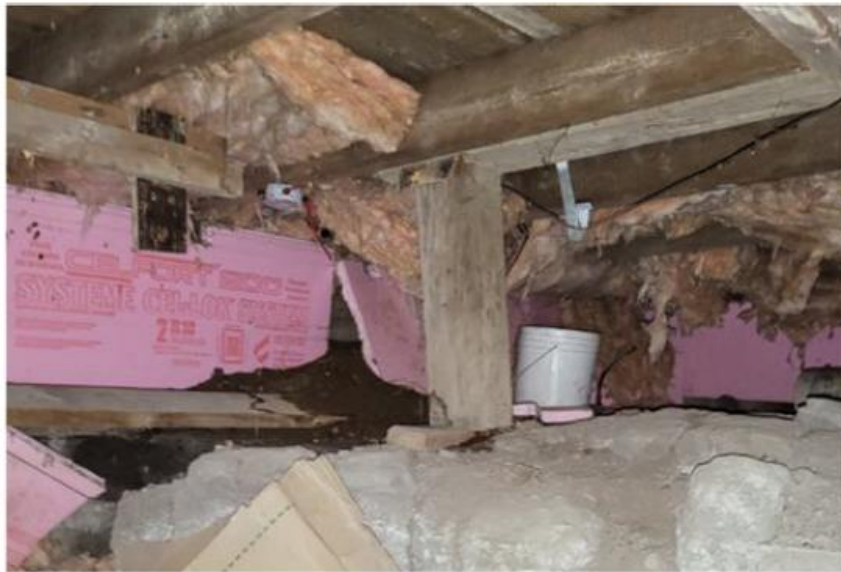
Photo 8 : Colonne du sous-sol croche et sans retenue latérale, nivelée avec un morceau de bois.

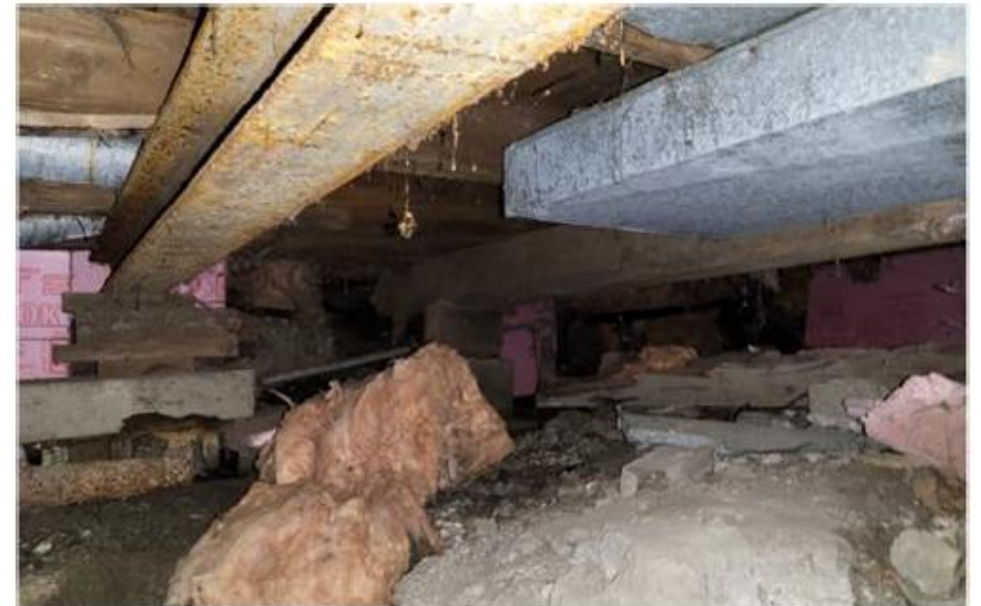
Photo 9 : Poutre d'acier corrodée et appui sur bois empilé

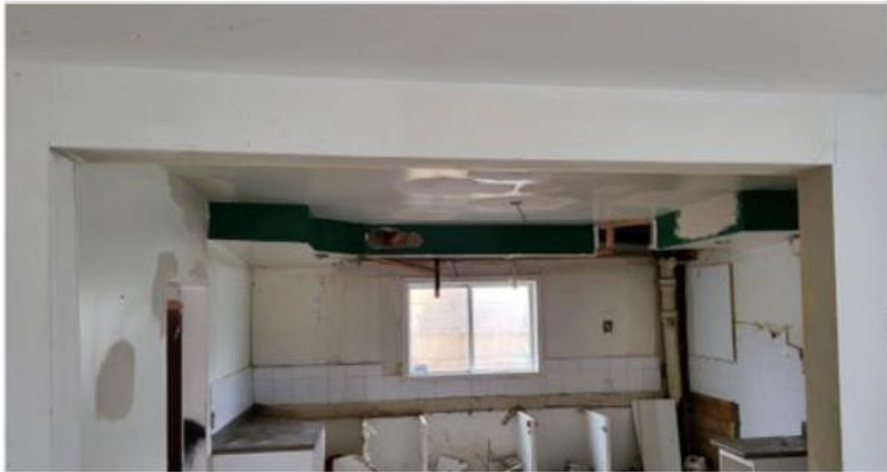
Photo 12 : Déformation et déplacement de la poutre entre la salle à manger et la cuisine

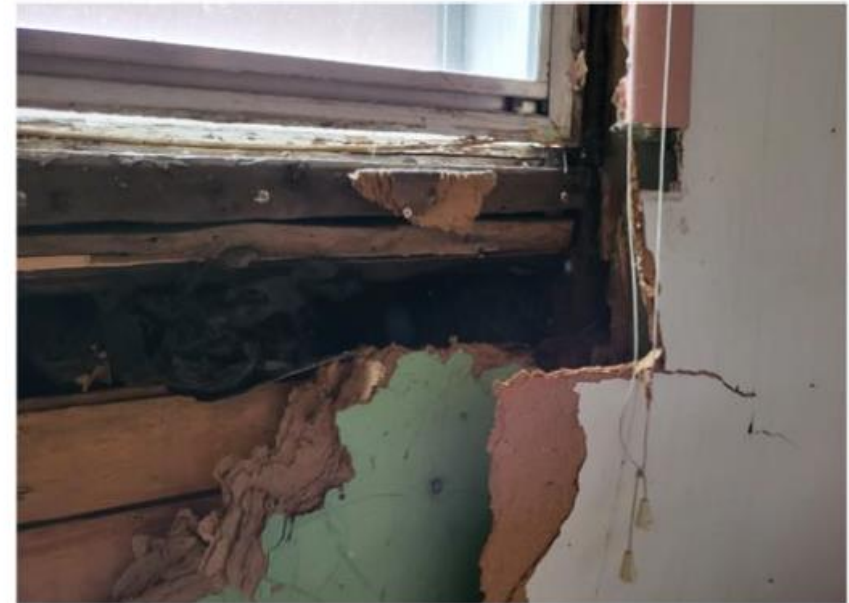
Photo 13 : Montants des murs extérieurs noircis et moisis.
