# COMITÉ DE DÉMOLITION

Date: 21 février 2023

3990, rue Rocheleau

État du bâtiment selon le rapport de Julie Fournier-Dupuis, ing

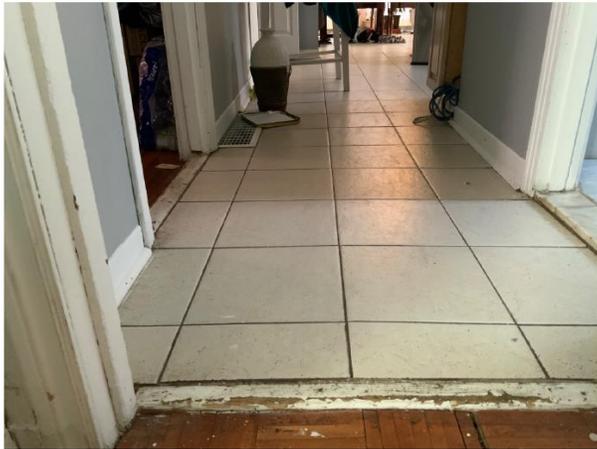
Présence d'un dénivelé majeur dans le plancher du corridor du rez-de-chaussée

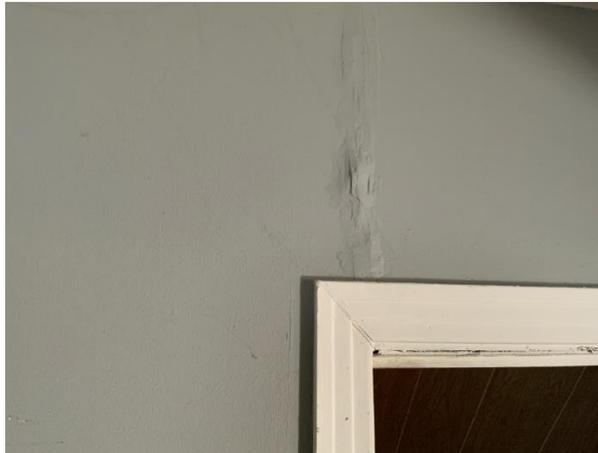
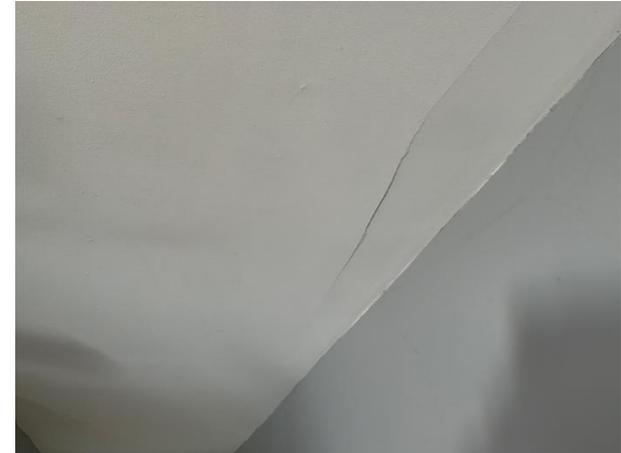
Présence de fissure à l'intérieur sur les murs extérieurs et sur le plafond du rez-de-chaussée

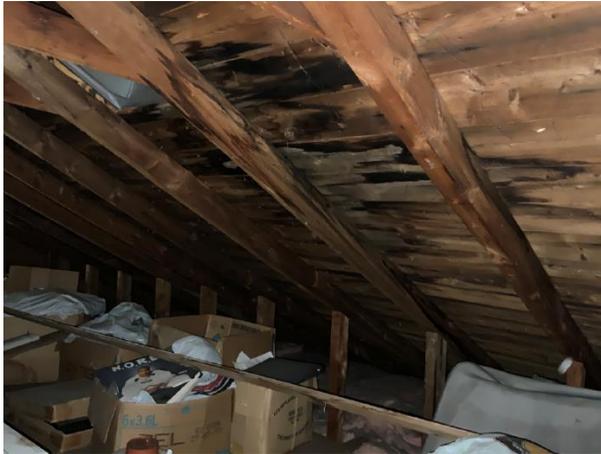
Traces d'humidité et d'infiltration d'eau sur le platelage de bois ainsi que sur les fermes du toit

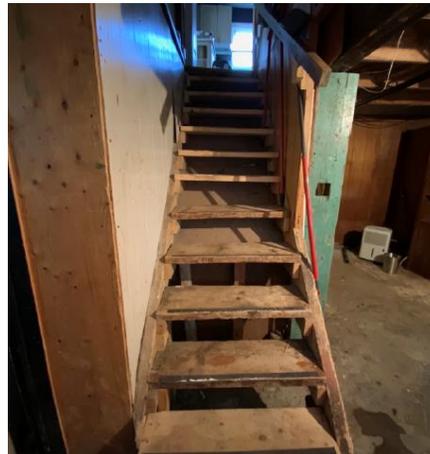
L'escalier menant au sous-sol est non-conforme (hauteur et largeur des marches et contremarches) ce qui peut-être dangereux considérant la pente très abrupte

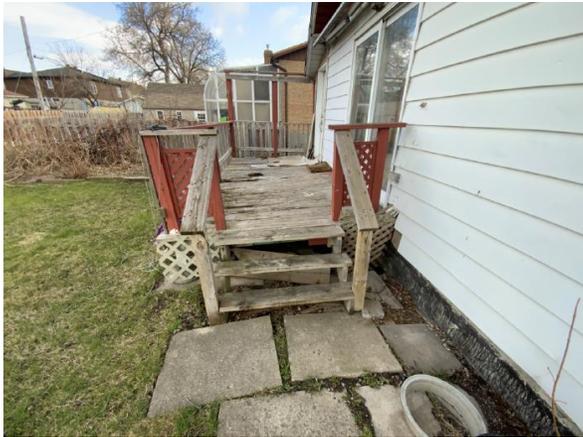
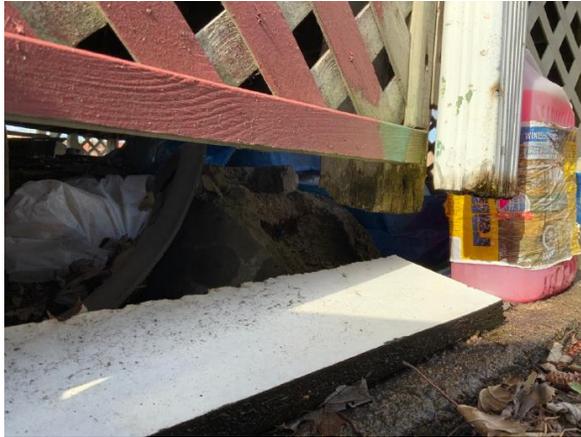
Les patios avant, arrière et latéral ne sont pas appuyé correctement et présente des pentes importantes
