# COMITÉ DE DÉMOLITION

31 janvier 2023

4030-4032, rue Mance | Saint-Hubert

Immeuble visé par la demande d'autorisation de démolition

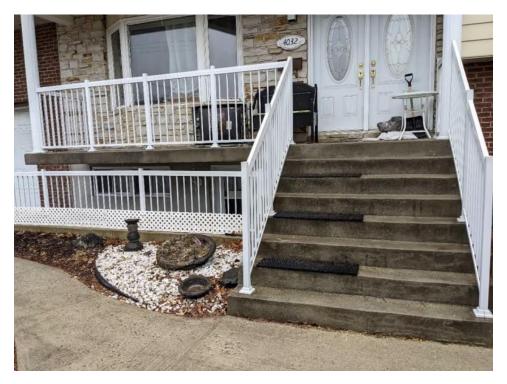
Le béton et le crépis à l'avant sont d'apparence saine.

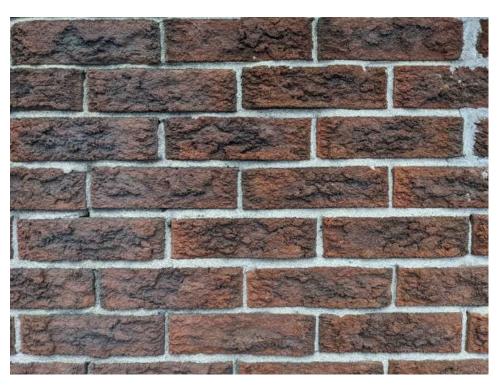
La brique et les joints sont d'apparence saine.

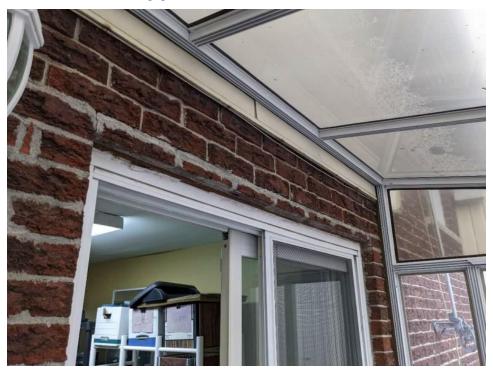
Au droit de la porte-fenêtre, on observe une projection trop importante de la brique par rapport à son support. Ceci explique probablement la fissure longitudinale dans le mortier qui a été rejointe dans le passé.

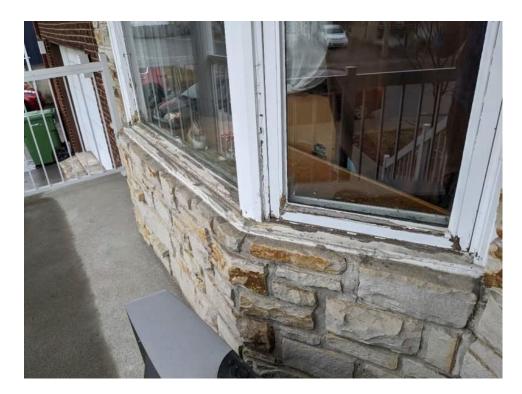
Usure importante du cadre de fenêtres près de l'entrée principale.

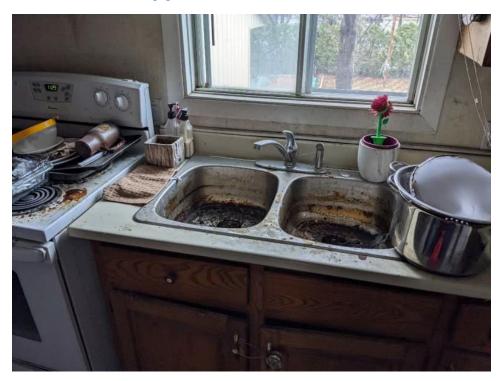
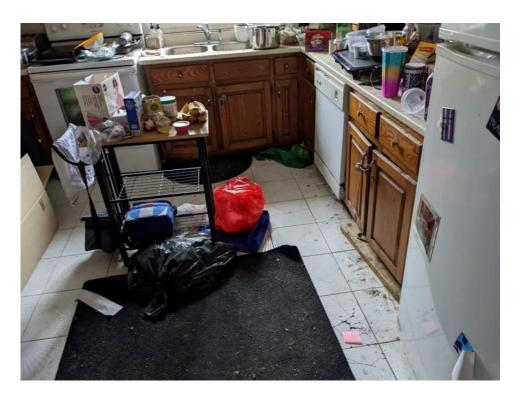
Encombrement et insalubrité.
