# COMITÉ DE DÉMOLITION

27 mai 2022

4180, rue Legault | Saint-Hubert

État du bâtiment selon le rapport de GÉNIFLEX Inc.

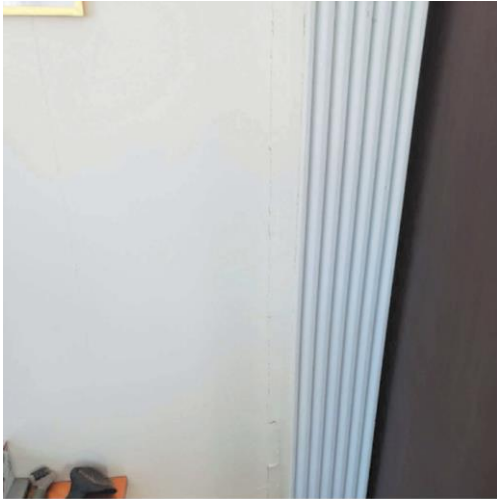
| Critères d'évaluation | Commentaires |
|---|---|
| État des principales composantes | Plusieurs fissures sur les murs et plafonds, signes de mouvements importants du bâtiment. |

## Signes de mouvements du bâtiment

Fissures importantes  
sur les murs et  
plafonds

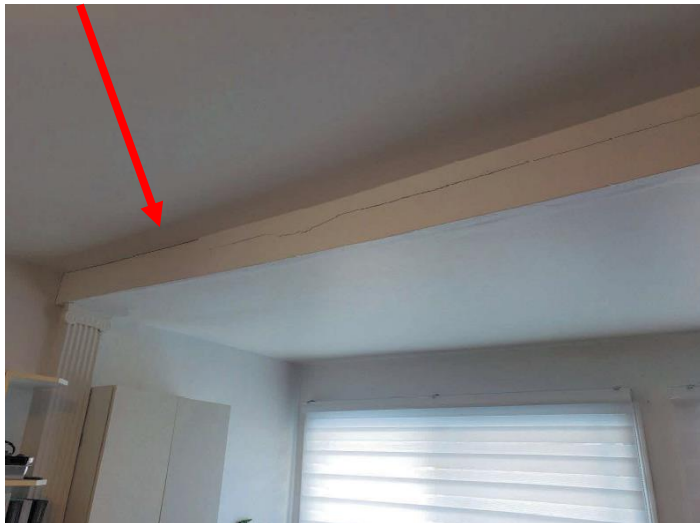
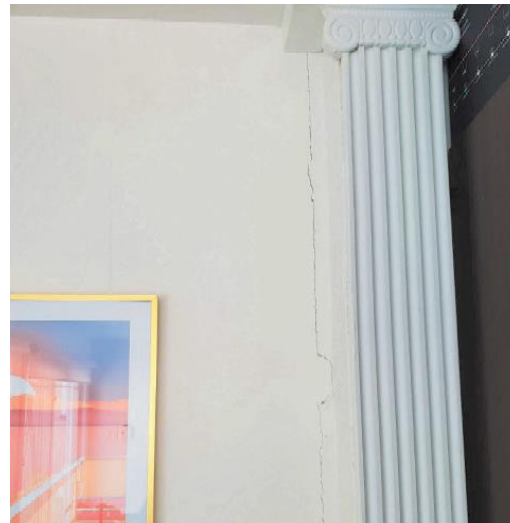
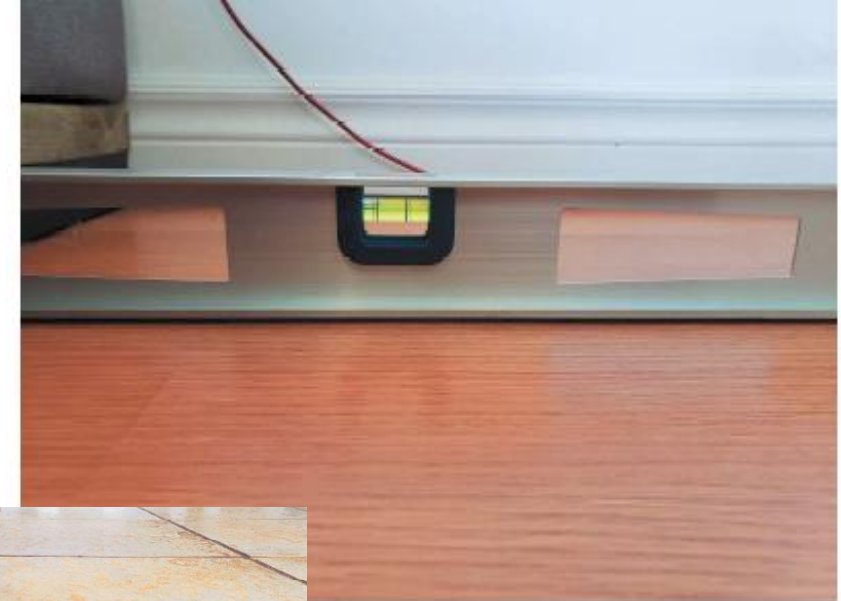
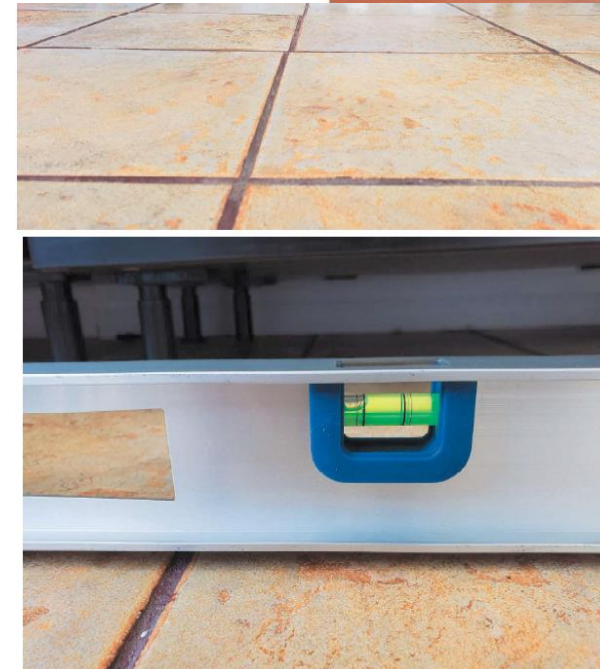
| Critères d'évaluation | Commentaires |
|---|---|
| Détérioration observée | Déflexion des murs et des planchers, plusieurs fissures sur les murs et plafonds, entre-toit mal isolé, structure du balcon avant non conforme et non sécuritaire, détérioration avancée du balcon arrière, fondation mal alignée avec le rez-de-chaussée du bâtiment pouvant créer des infiltration d'eau et la détérioration de la fondation, revêtement extérieur en mauvais état suite au déflexions des murs, etc. |

Déflexions majeures  
des planchers

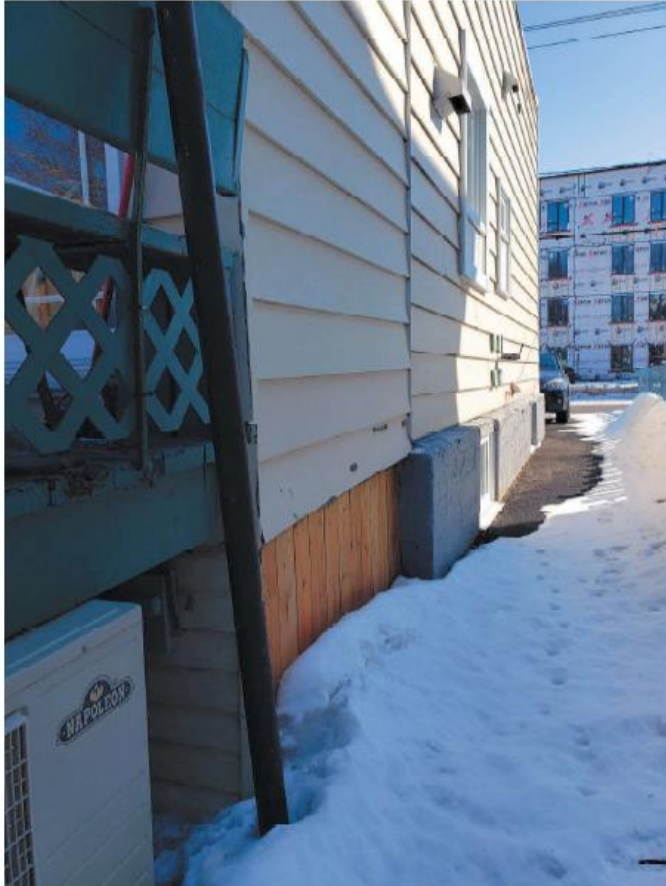
Fondation  
inadéquate

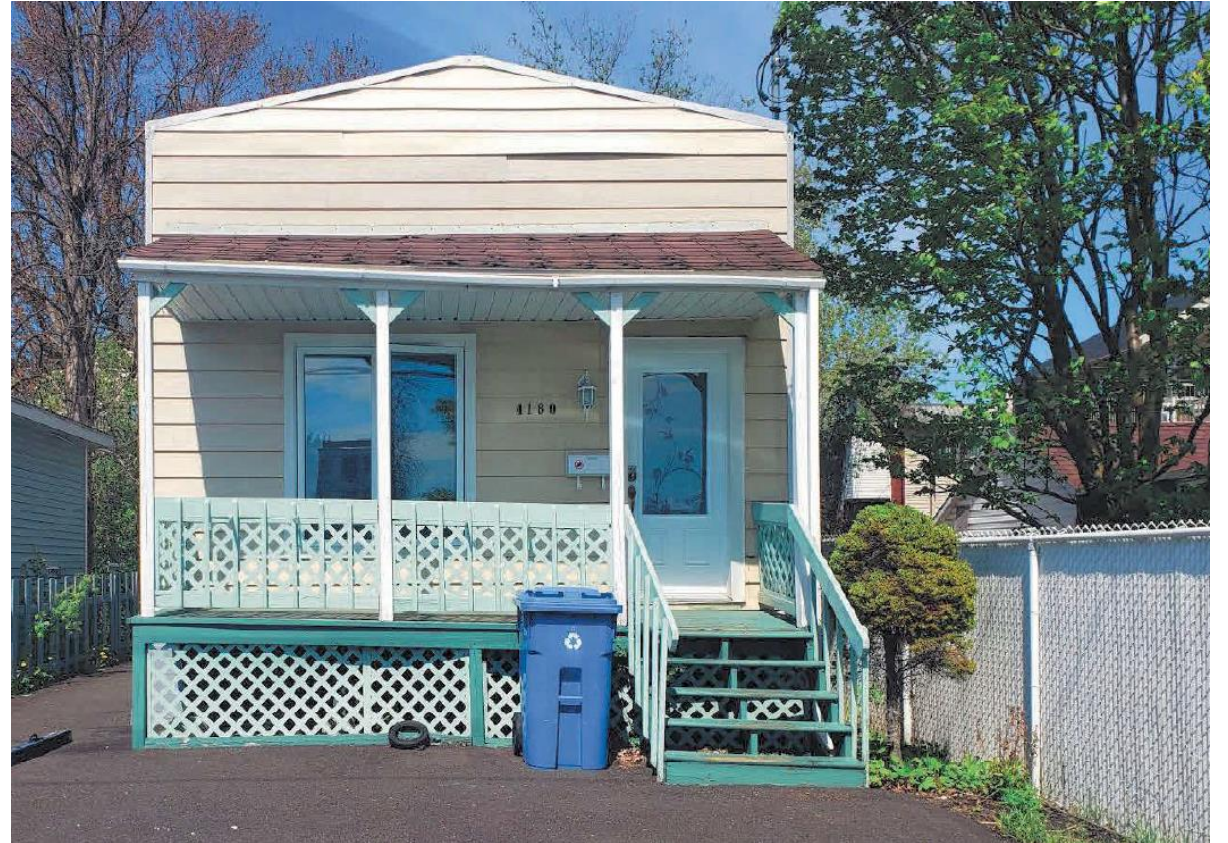
Déflexion de la structure du balcon avant

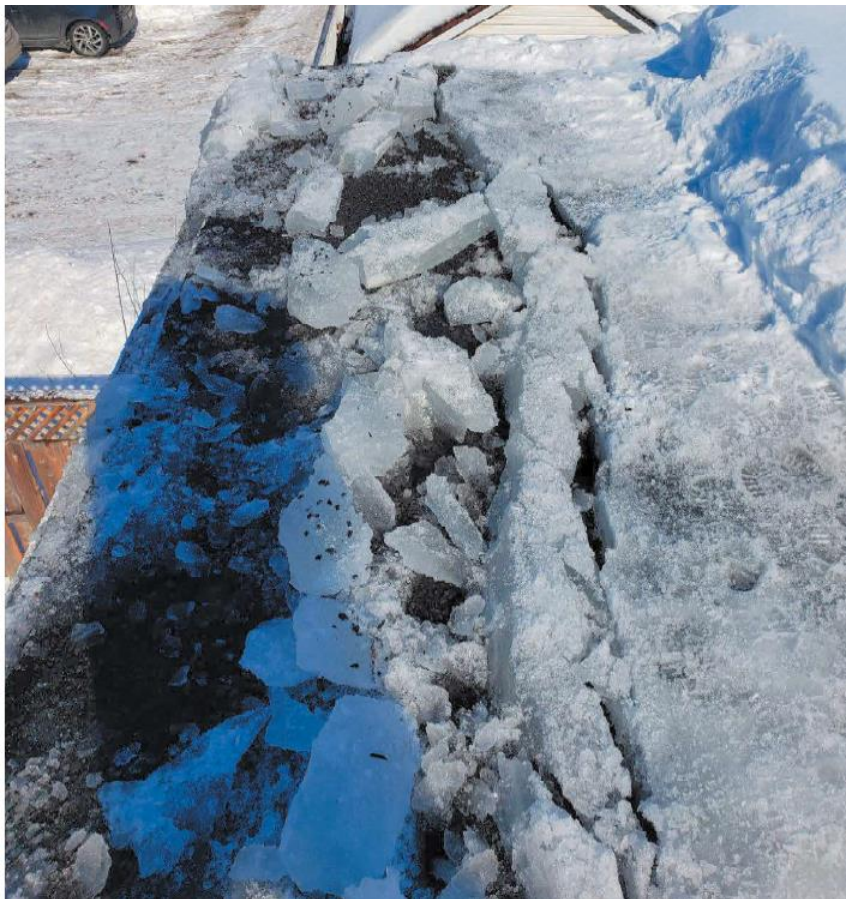
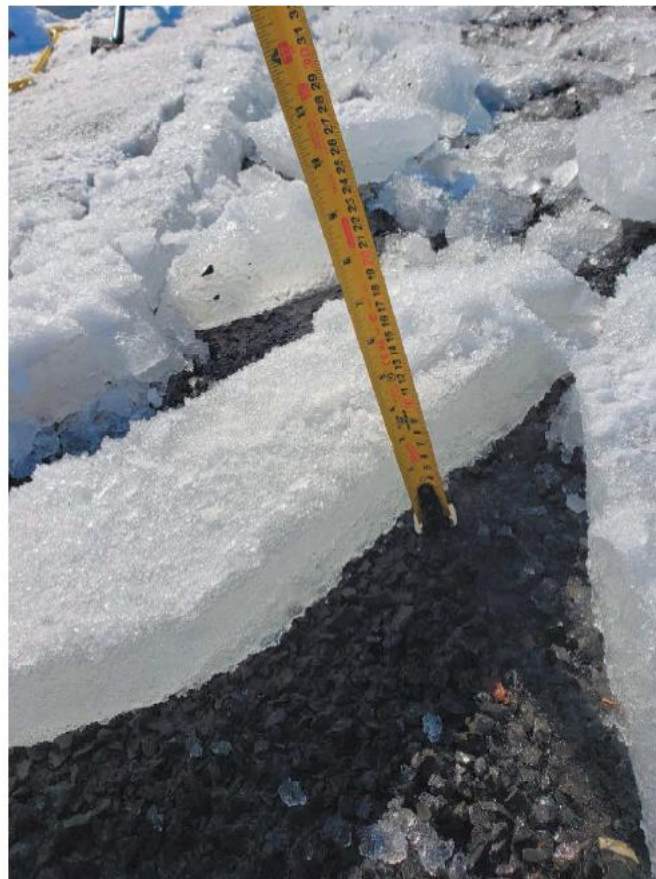
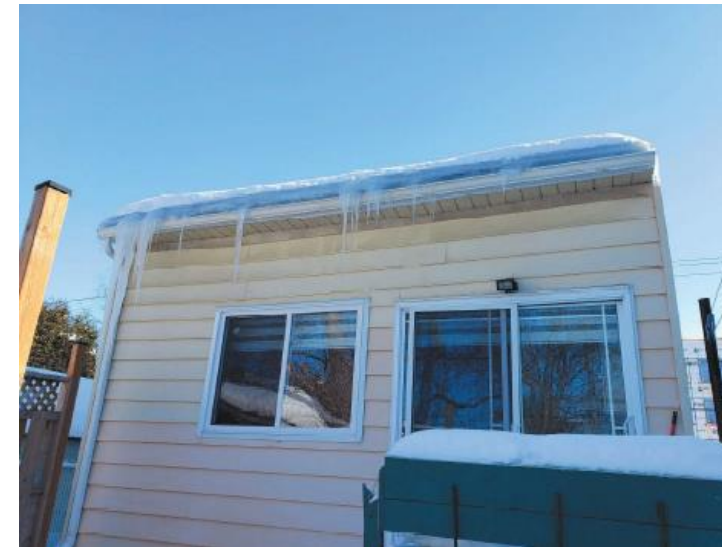
| Critères d'évaluation | Commentaires |
|---|---|
| Qualité structurale du bâtiment | <p>Structure du plancher du RDC non construite selon les règles de l'art :</p> <ul style="list-style-type: none"><li>• Tentative de réparation de la structure non exécutée selon les règles de l'art;</li><li>• Poutres et colonnes endommagées, coupés ou mal installées;</li><li>• Mauvaises liaisons entre certains éléments structuraux.</li></ul> <p>Signes de surcapacité sur une poutre et signes d'affaissement du bâtiment.</p> |

Signes d'une structure inadéquate et d'une mauvaise isolation de l'entre-toit
