COMITÉ DE DÉMOLITION

27 mai 2022

4180, rue Legault | Saint-Hubert

État du bâtiment selon le rapport de GÉNIFLEX Inc.

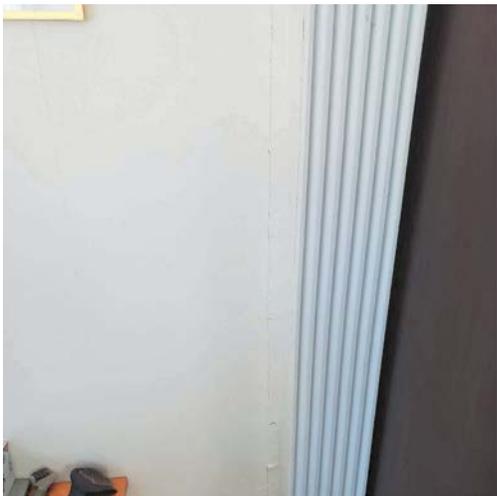
Signes de mouvements du bâtiment

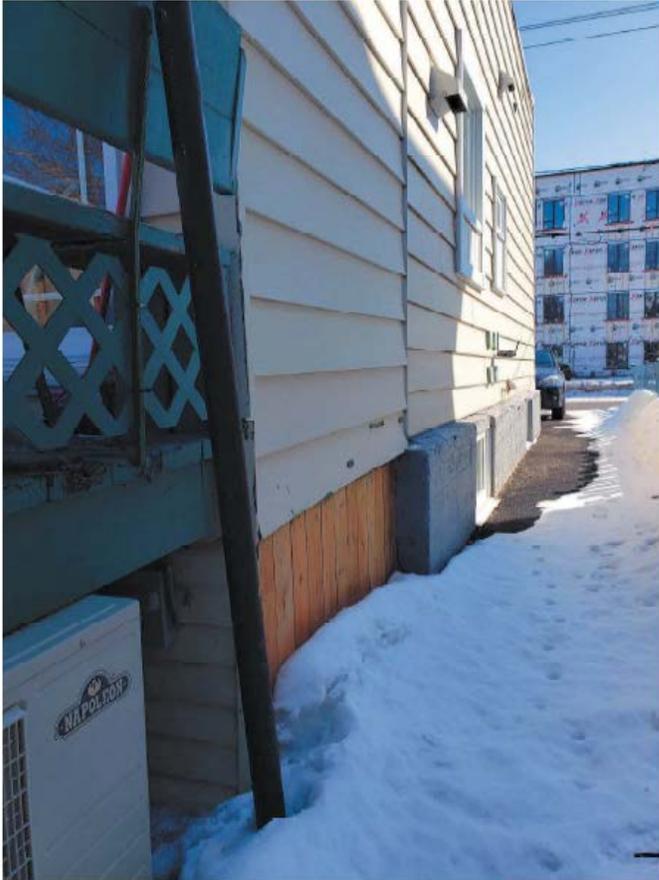
Fondation inadéquate

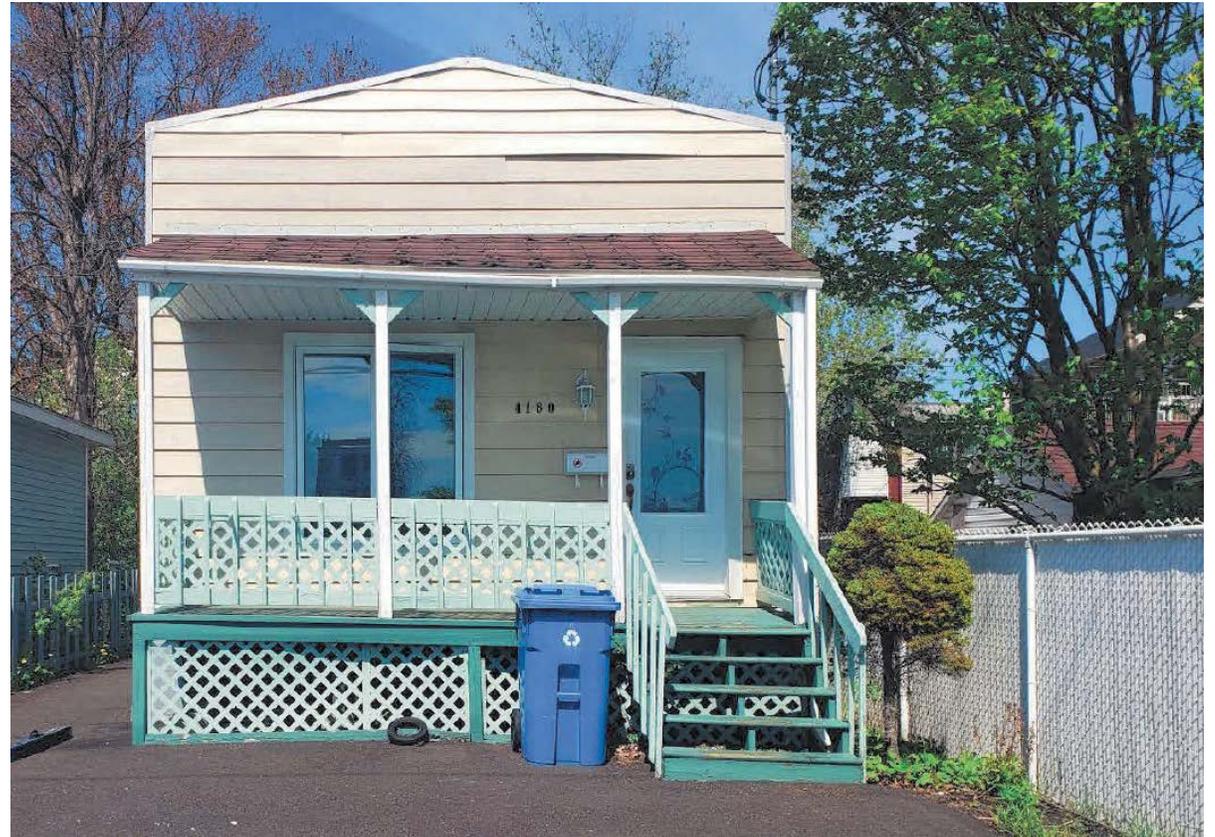
Déflexion de la structure du balcon avant

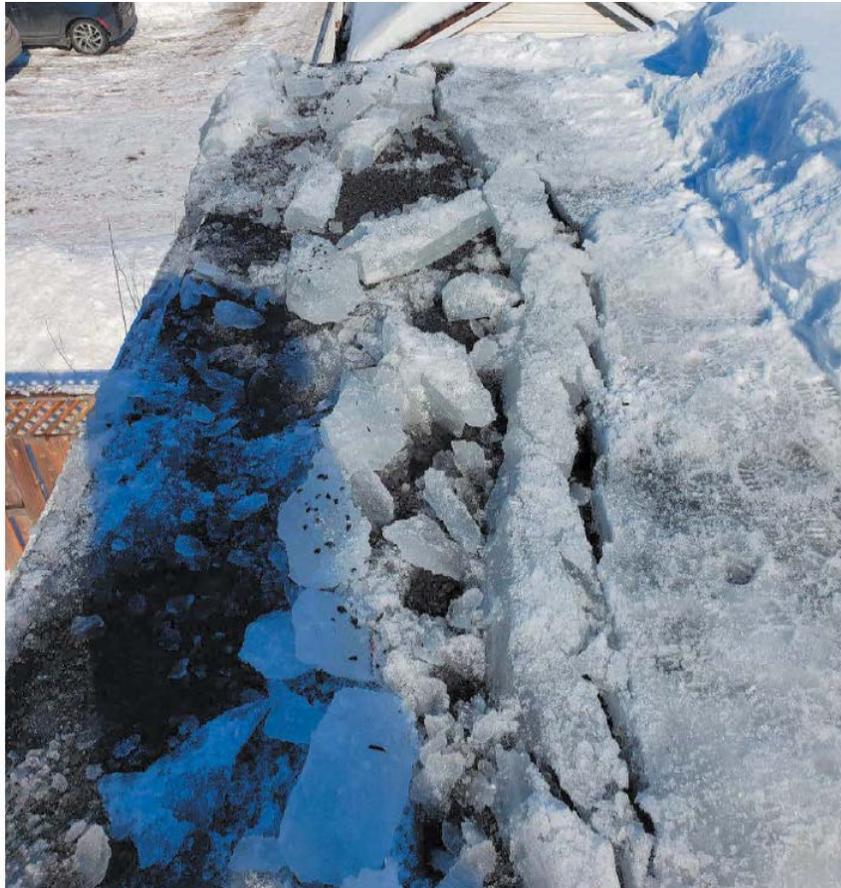
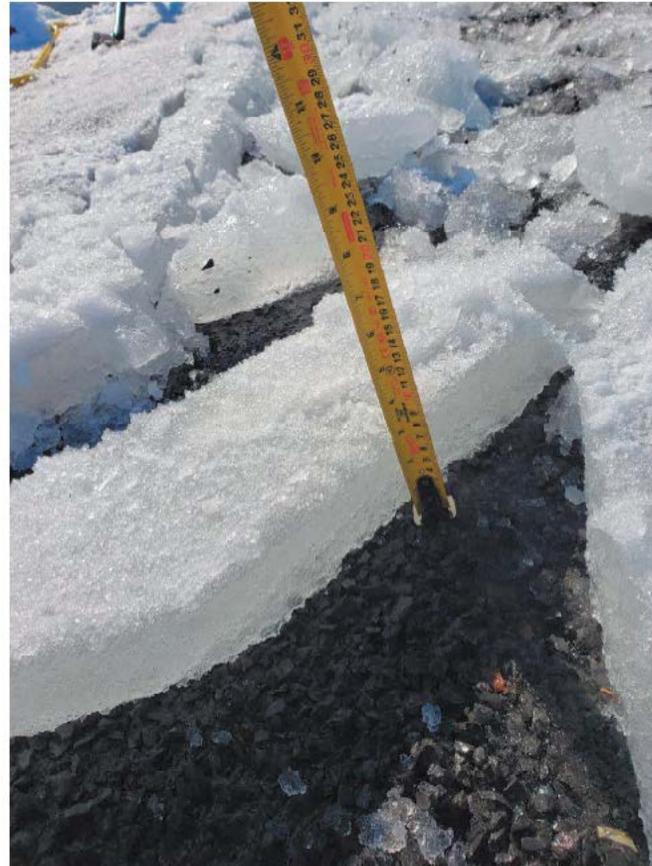
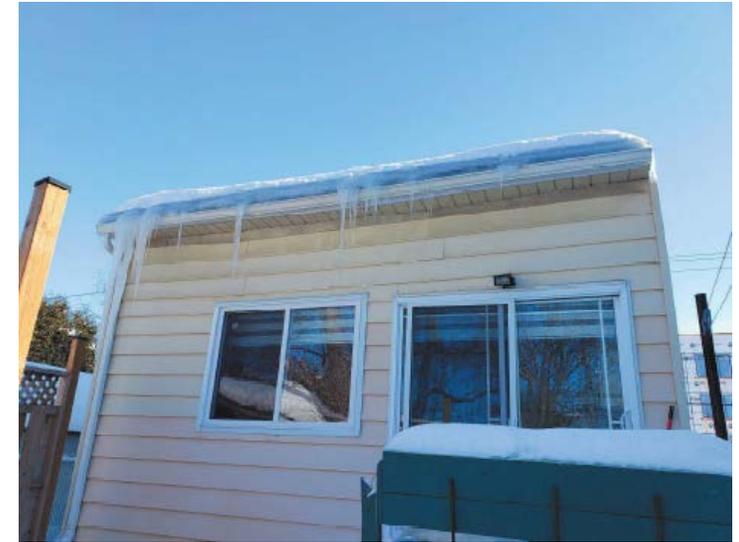
Signes d'une structure inadéquate et d'une mauvaise isolation de l'entre-toit
