COMITÉ DE DÉMOLITION

30 août 2022

4310, rue Baillargeon

Immeuble visé par la demande d'autorisation de démolition

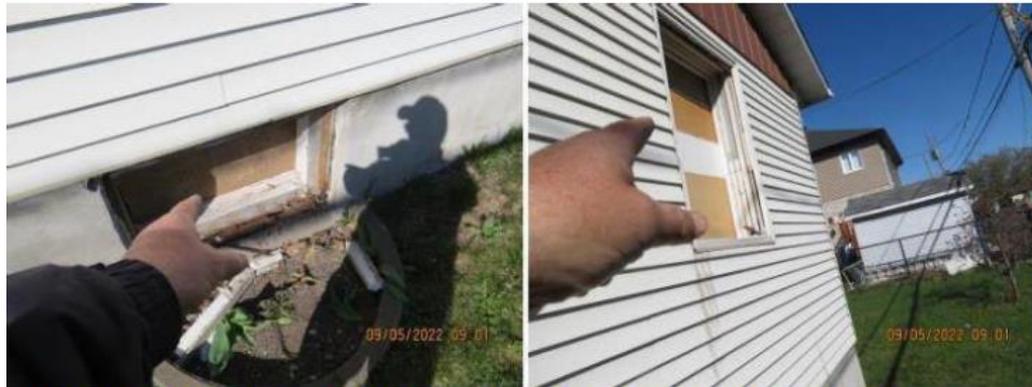
Prendre note qu'au moment de l'inspection, l'ensemble des fenêtres étaient manquantes.

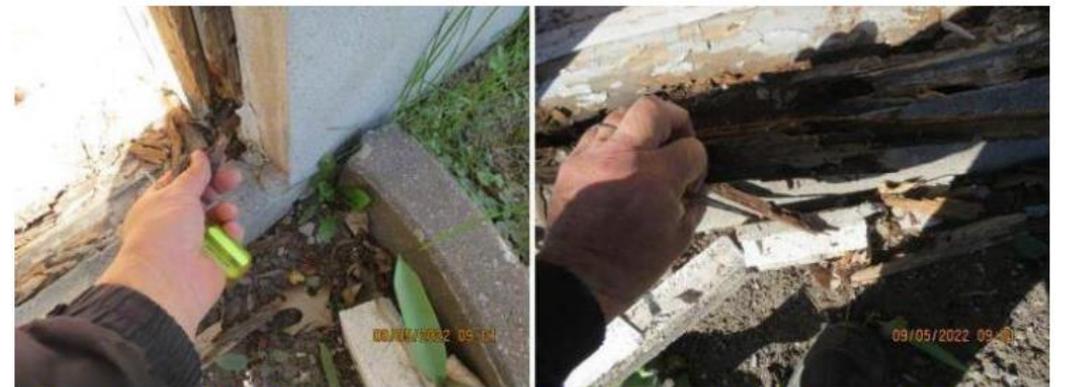
Grande possibilité de dommage caché à l'intérieur du bâtiment. Prévoir un budget d'importance pour corriger les dommages et pour le démantèlement et le remplacement des fenêtres.

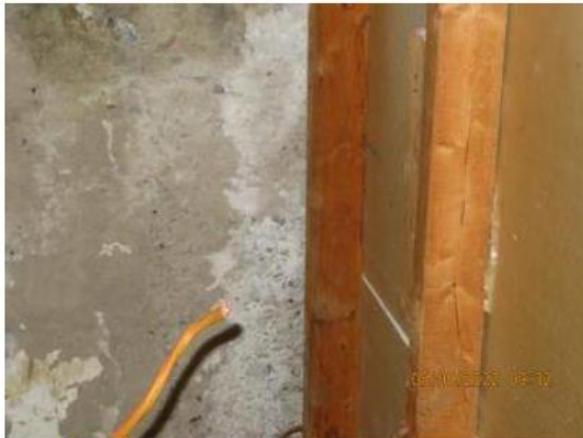
Nous avons observé de l'efflorescence sur le mur de fondation et des cernes laissés par l'eau. L'efflorescence est un dépôt de sel relié au passage de l'eau ou de l'humidité. Cette situation est courante avec les bâtiments âgés et est un indice de la détérioration de l'étanchéité de l'imperméabilisant de la fondation et de détérioration ou d'absence du drain de fondation.

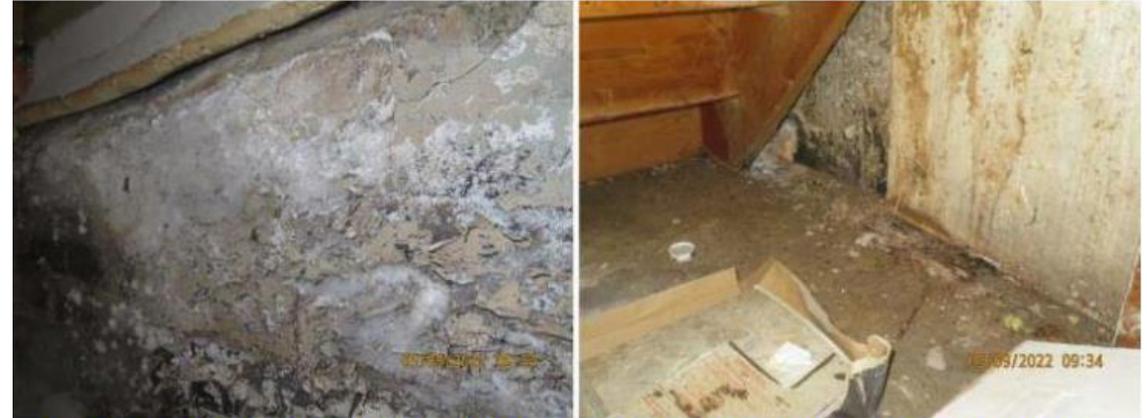
Effritement visible sur la fondation au moment de l'inspection. Prendre note que le béton est la composition d'un ensemble d'éléments variables selon l'époque ou selon l'usage auquel il est destiné. Quand la fondation est affectée par l'humidité, ses particules commencent à s'affaiblir et le béton se désagrège. Cette détérioration fait alors diminuer sa résistance et affecte sa stabilité.

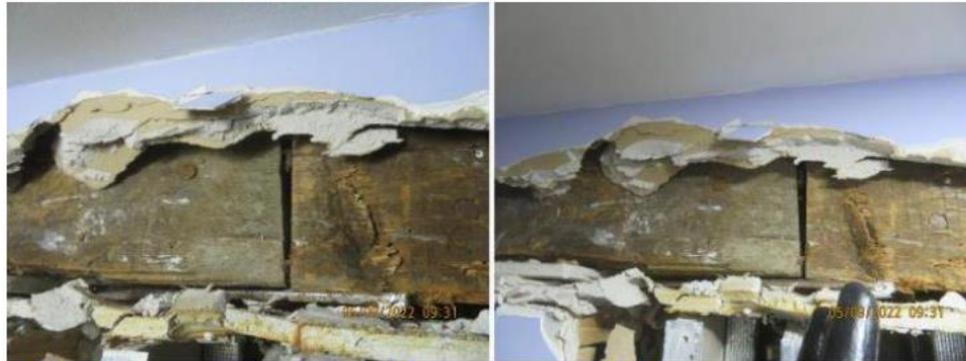
Un affaissement important de la poutre est visible indiquant une surcharge et un support insuffisant. Expertise requise pour déterminer la cause de l'affaissement et faire les réparation selon les règles de l'art.

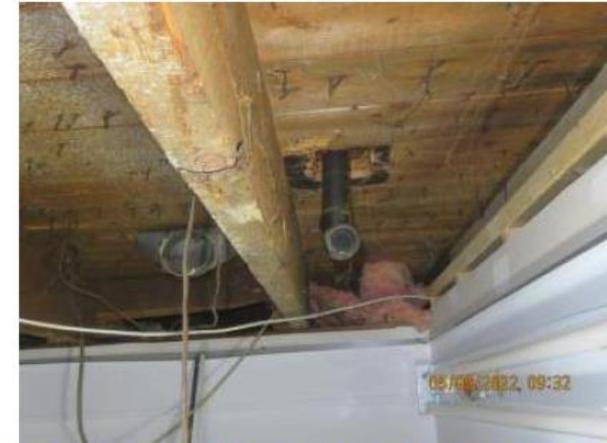
Prendre note qu'au moment de l'inspection, plusieurs composantes essentielles au réseau de distribution de plomberie et aux eaux usées étaient dans un très mauvais état.

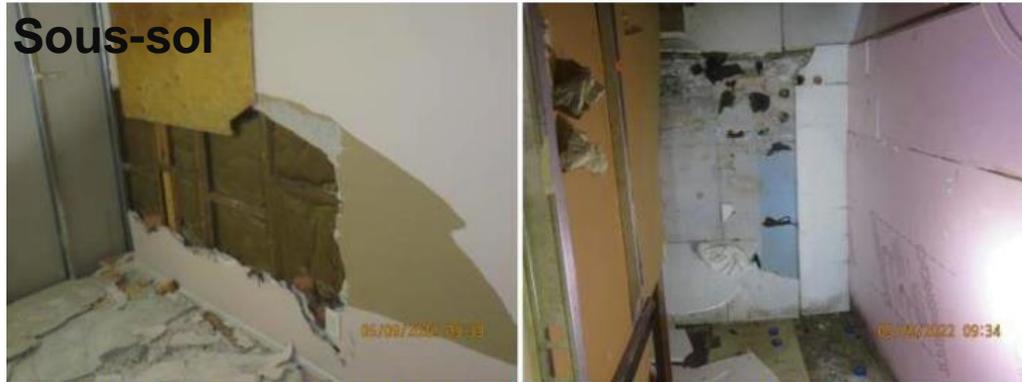
Sous-sol

L'ensemble des surfaces verticales (froide et chaude) et horizontales ont subi des dommages et des bris importants.
De plus, l'ensemble des commodités telles que plomberie, électricité et chauffage ont été endommagées, supprimer et vandaliser.
