# COMITÉ DE DÉMOLITION

4695, rue Forester | Saint-Hubert

# Immeuble visé par la demande d'autorisation de démolition d'immeuble

État du bâtiment selon le rapport de David Dayem

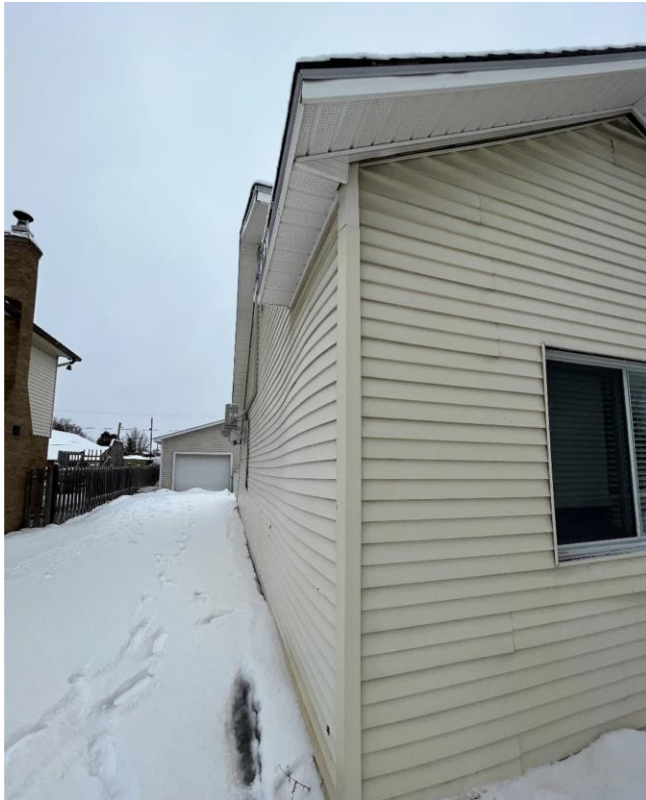
Ondulation du mur de revêtement en acier

| Cost Code | Rapport ingénieur | Fournisseur | Description | Coût |
|---|---|---|---|---|
| 1300- Exterior envelop | 7.2.1.3. | Alexandre Théodore | Enlèvement du parement métallique extérieur, isolation et pare-intempérie aux normes du jour, pose de revêtement | \$48,000.00 |

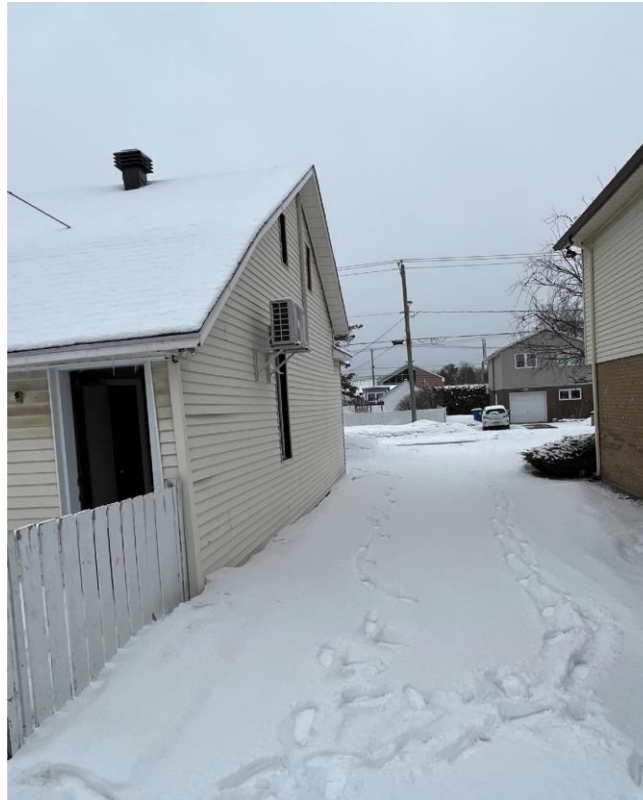
Déformation et faiblesse de la structure du toit

| Cost Code | Rapport ingénieur | Fournisseur | Description | Coût |
|---|---|---|---|---|
| 6300 - Roof | 7.2.2.3.2., 7.2.3.2. | Toiture G. Fortin | Réfection de toiture, aérateur de toit, ventilation aux soffites | \$9,500.00 |

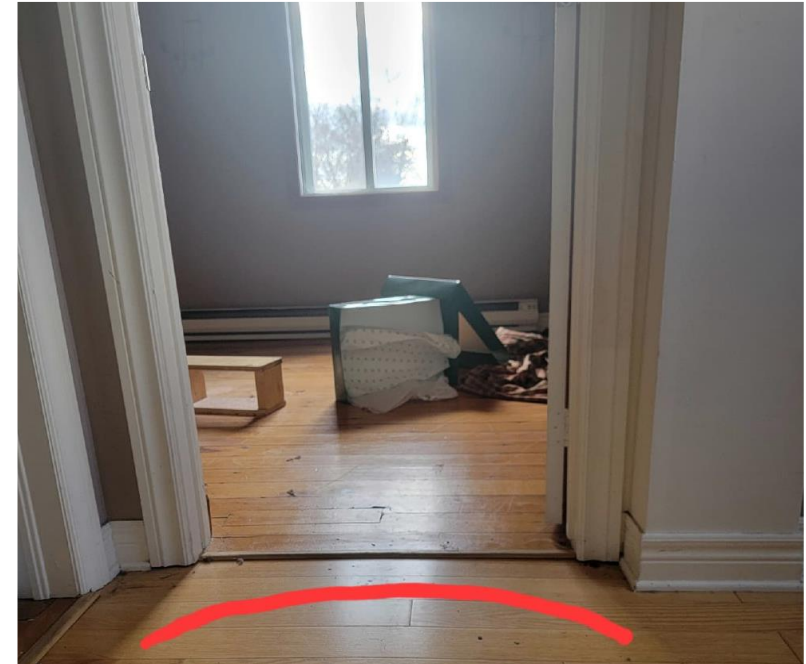
Structure du plancher de l'étage présente un bombement dû aux charges excessives

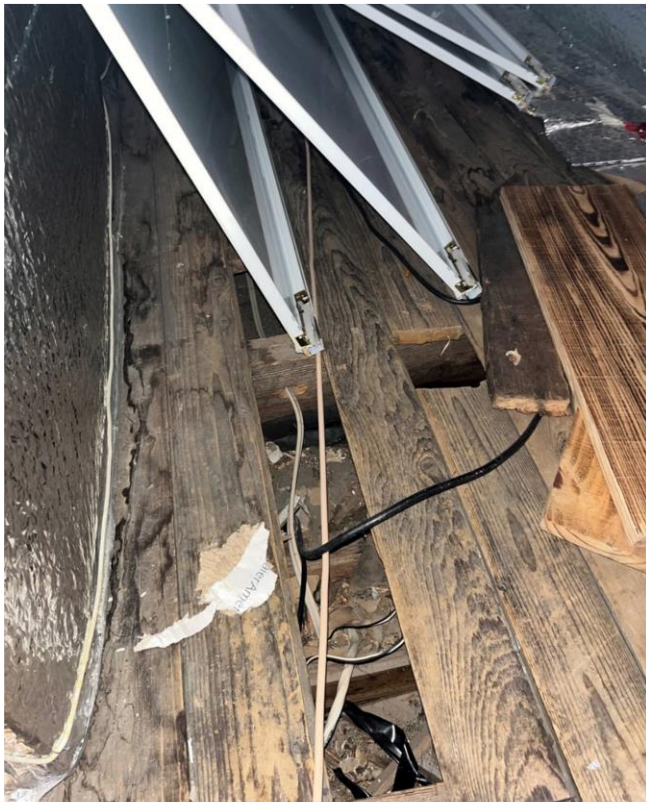
Structure artisanale du plancher du RDC

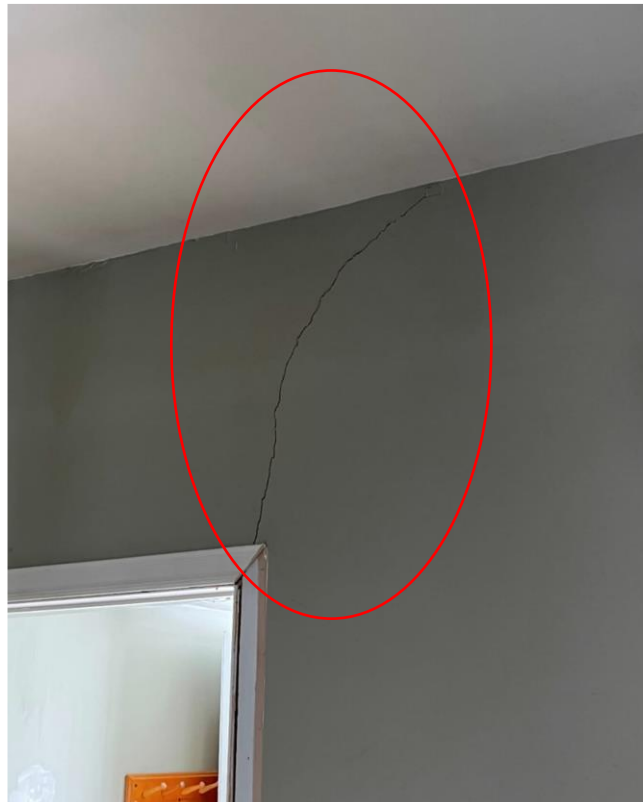
Fissures présentes sur certains murs

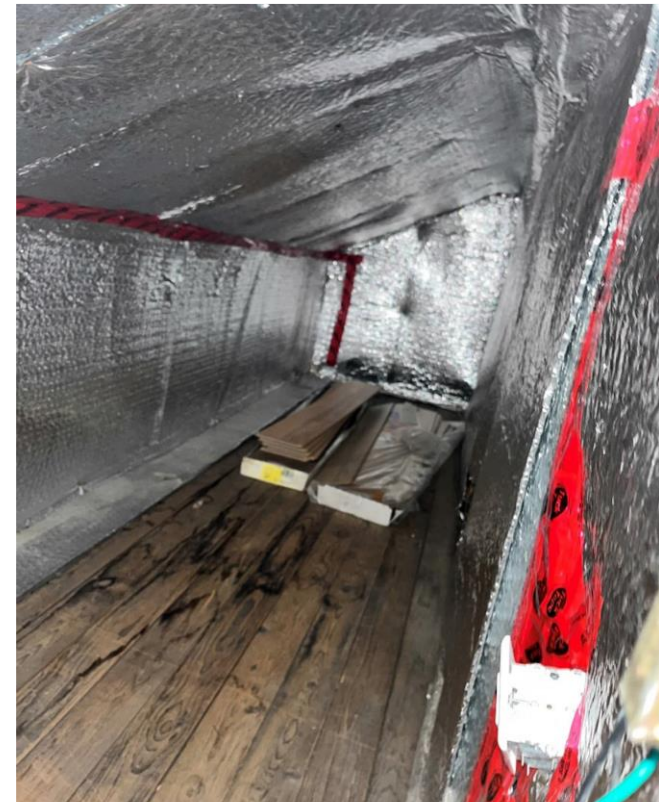
Indice de contamination fongique (moisissure) sur la structure de bois à l'étage

| Cost Code | Rapport ingénieur | Fournisseur | Description | Coût |
|---|---|---|---|---|
| 2150 - Decontamination | 7.2.7.7. | Enviro-Option | Décontamination fongique | \$6,000.00 |

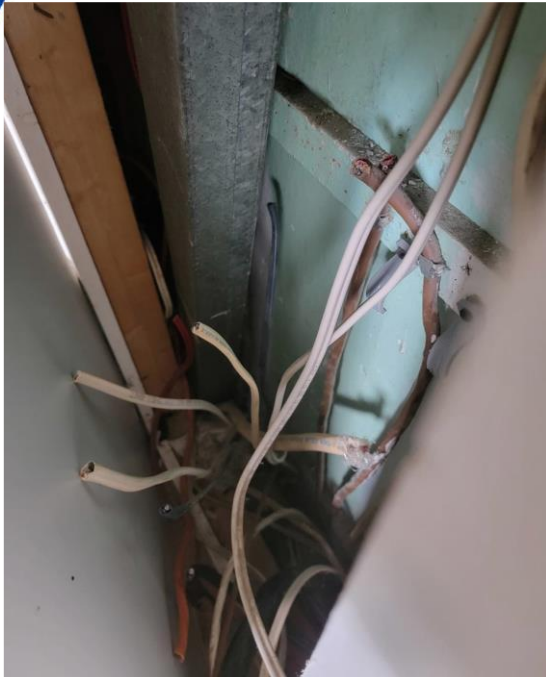
Panneau de distribution principal vandalisé

| Cost Code | Rapport ingénieur | Fournisseur | Description | Coût |
|---|---|---|---|---|
| 1470 - Electric service | 7.2.5.2.2. | MBC Électrique | Nouveau panneau électrique, filage et prises aux normes actuelles | \$16,000.00 |

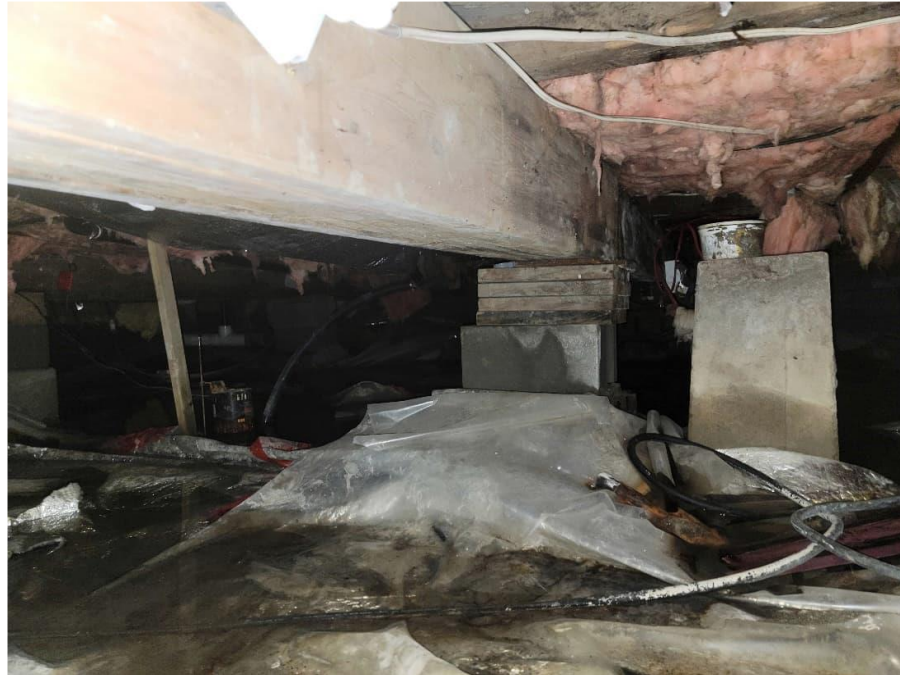
Infiltration d'eau au vide sanitaire

| Cost Code | Rapport ingénieur | Fournisseur | Description | Coût |
|---|---|---|---|---|
| 2100 - Footings and foundation | 7.2.1.2. | Henault et Gosselin | Nouvelles fondations en béton coulé, pose de pieux, réparations de fondations, membrane Delta, drain français | \$75,000.00 |

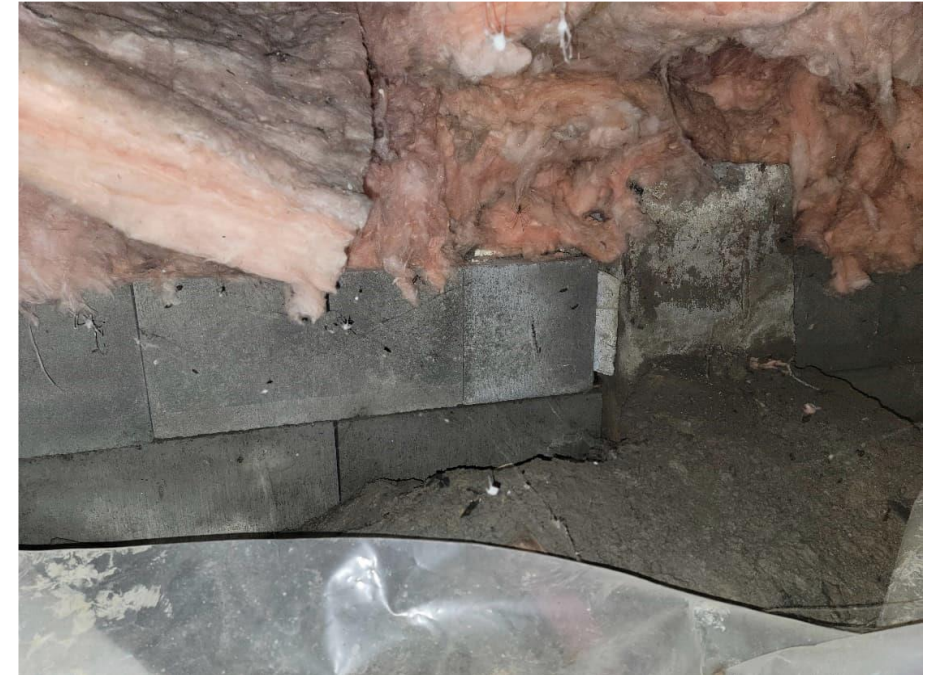
Mur de fondation sans isolants dans le vide sanitaire
