COMITÉ DE DÉMOLITION

Date: 28 mars 2023

5025, boulevard Westley | Saint-Hubert

État du bâtiment selon le rapport d'Inspection Summum Inc.

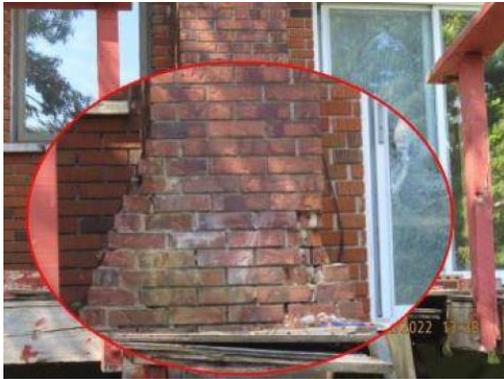
Brique détériorée sur la cheminée

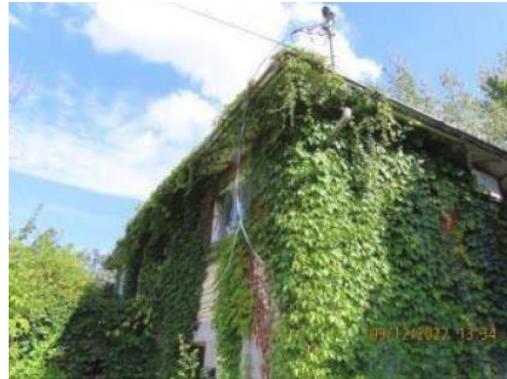
Végétation abondante sur les façades:
effet abrasif sur les revêtements

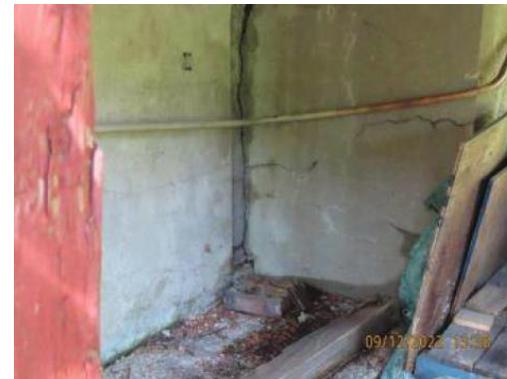
Fissures sur la fondation extérieure

Critères	Coût
Fondation (réparation fissures, drain français et membrane d'étanchéité)	45 000\$
Structure (vérification ossature et correction, le cas échéant)	5 000\$
Restauration extérieure (fenestration, correction brique, balcons, toiture, gouttières, aménagement extérieur)	104 000\$
Restauration intérieure (décontamination, refaire la cuisine, la salle de bain, les murs, le sous-sol)	195 000\$
Autres (stripage intérieur et extérieur*, électricité et plomberie)	110 000\$
Total	459 000\$

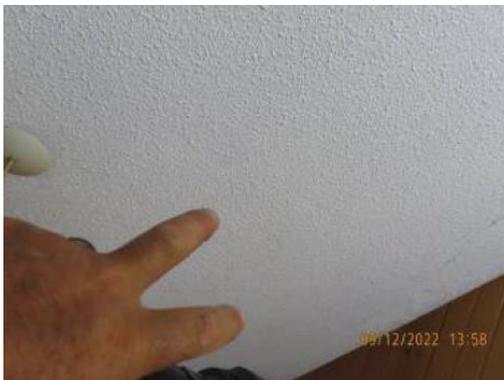
Plafond contenant possiblement de
l'amiante

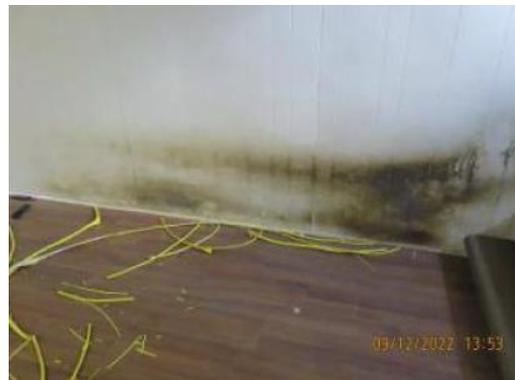
Traces semblables à de la moisissure
