COMITÉ DE DÉMOLITION

Date: 27 juin 2023

5200, montée Saint-Hubert | Saint-Hubert

État du bâtiment selon le rapport de Solution bâti +

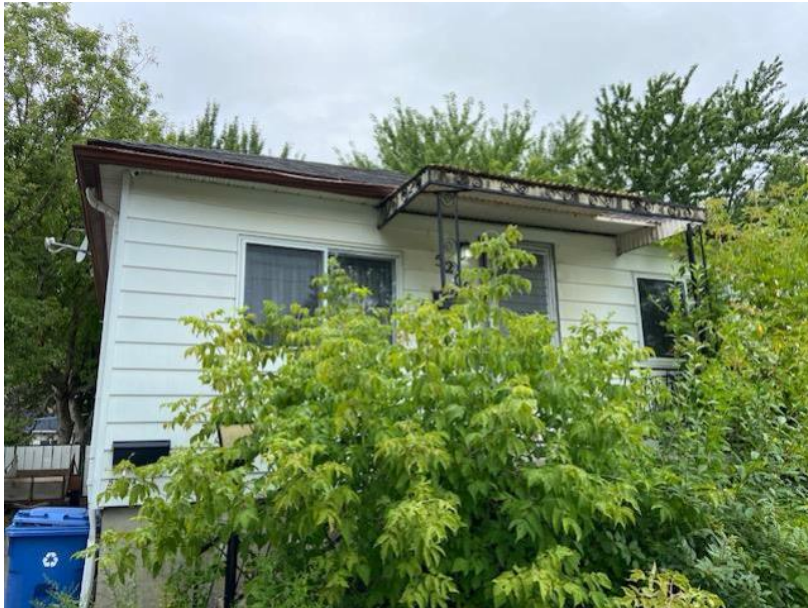
État du revêtement de vinyle

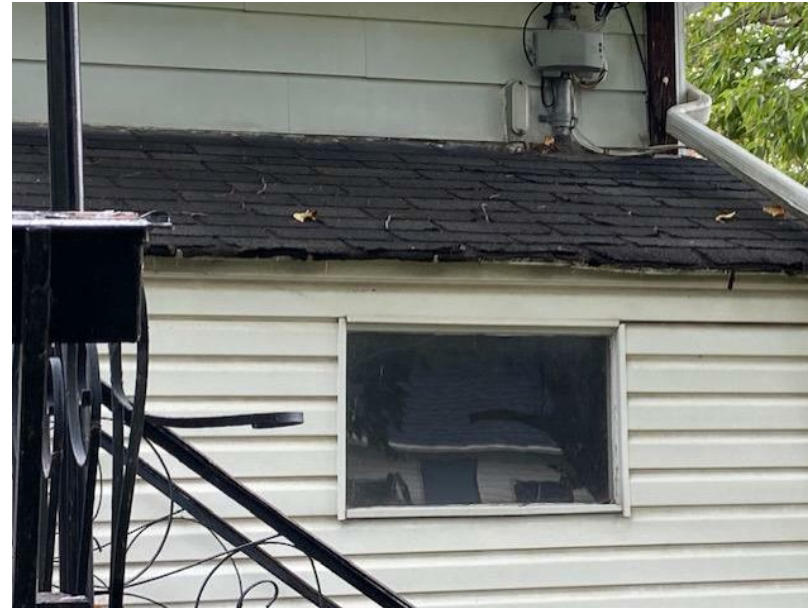
État des bardeaux d'asphalte

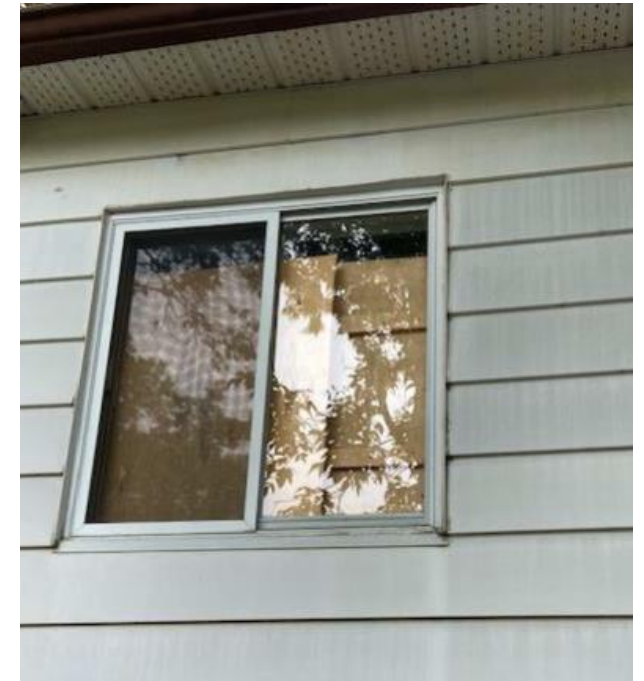
État d'une fenêtre

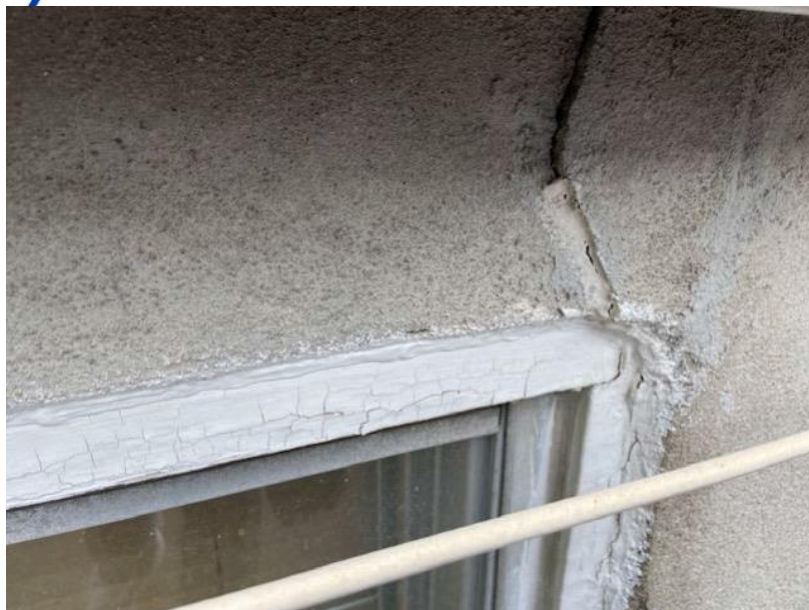
Fissure mur de fondation

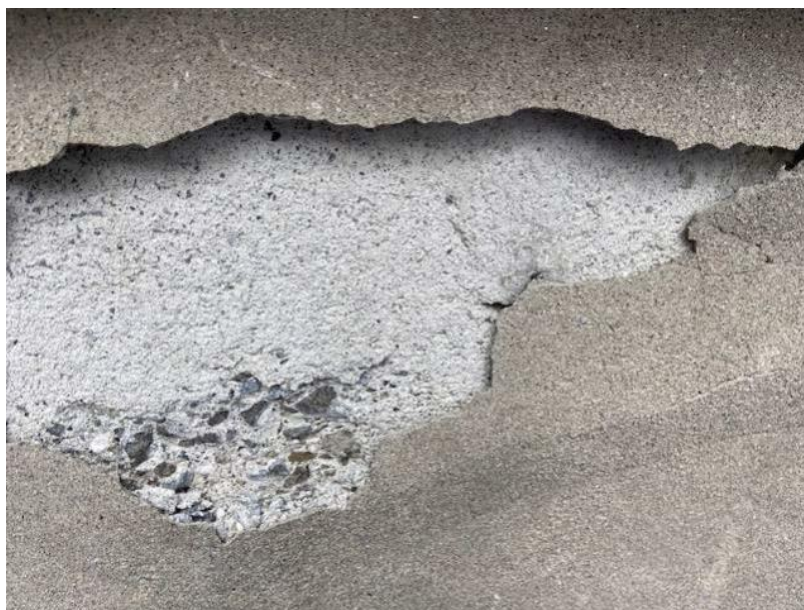
Éclatement mur de fondation

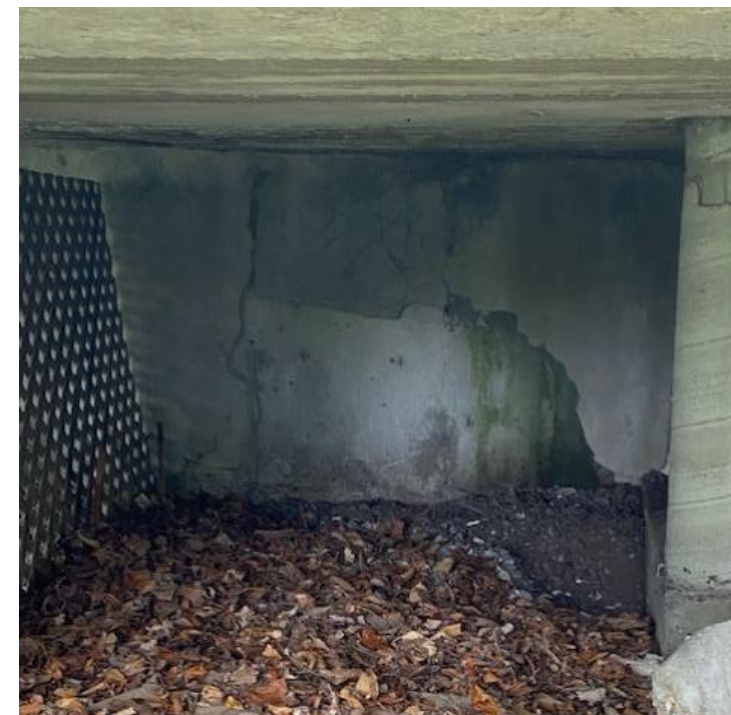
Efflorescence mur de fondation

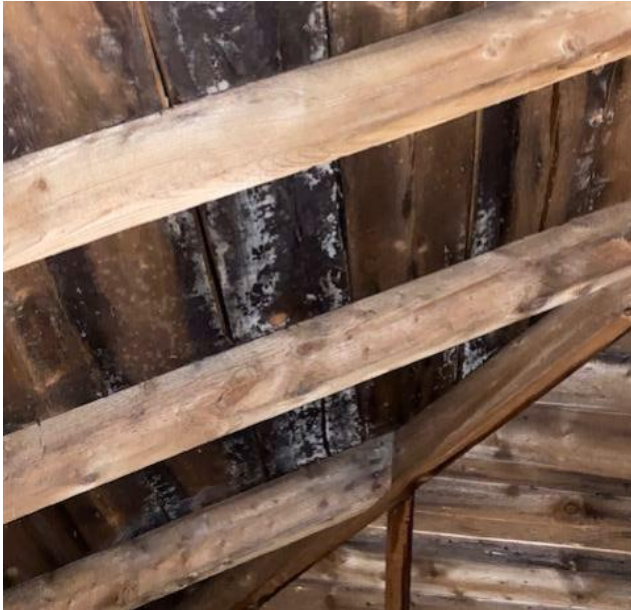
Moisissure dans l'entre-toit

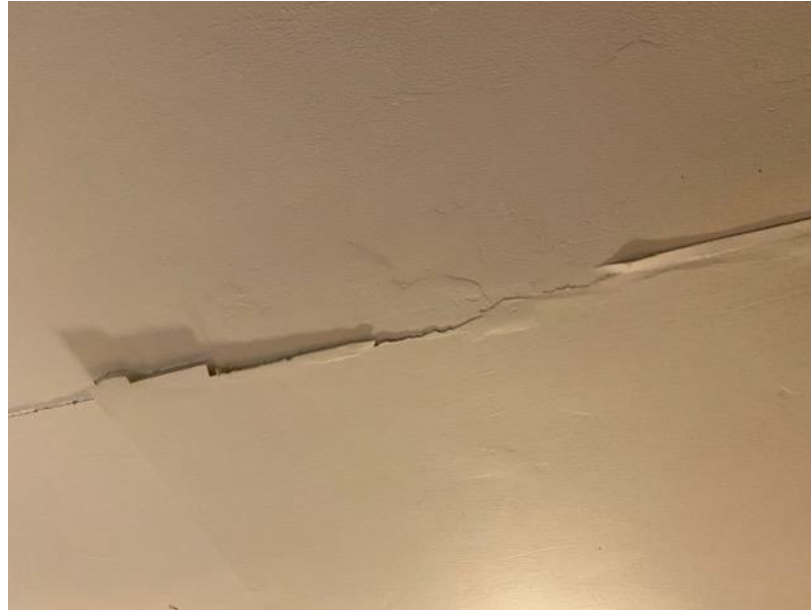
État de mur à l'intérieur

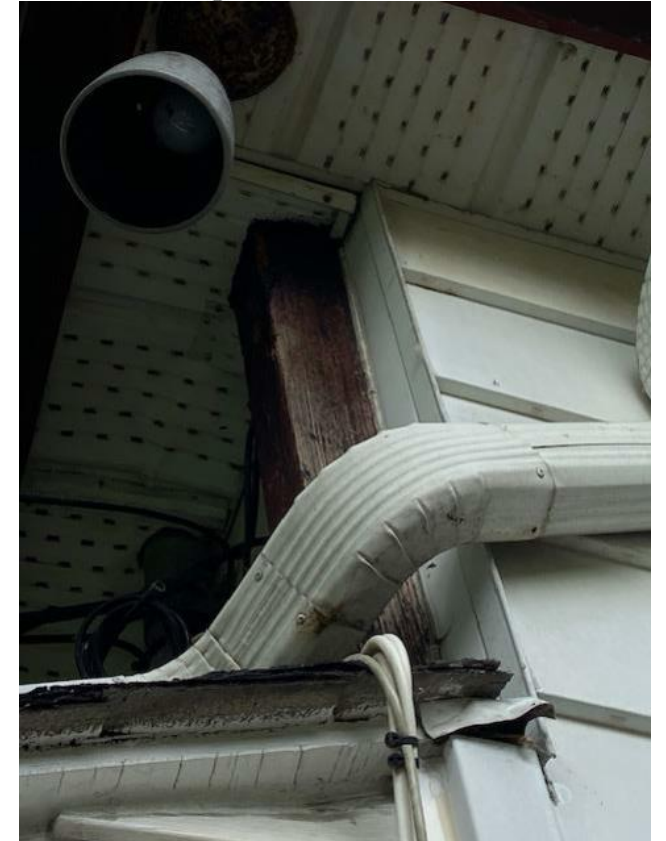
Travail de support artisanal
