# COMITÉ DE DÉMOLITION

27 octobre 2022

53, 59, 59A, 61, rue Prévost | Vieux-Longueuil

État du bâtiment selon le rapport d'inspection Summum Inc.

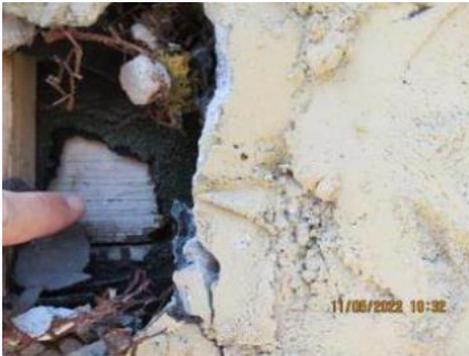
↑  
↓  
Revêtements extérieurs dégradés à certains endroits

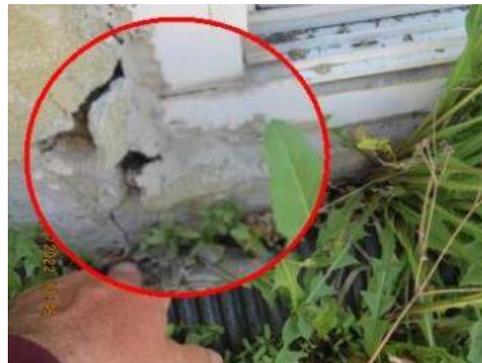
Critères d'évaluation	Commentaires
État du bâtiment	La plupart des composantes sont dans un état de détérioration avancée.
Qualité structurale du bâtiment	Fondation : en bloc de béton, montre des traces d'infiltrations d'eau. Dalle de béton partielle seulement soupçonnée et fissures extérieures; Ossature de bois: poutres manquantes ou à faire vérifier, solives entaillées et dégradées à certains endroits, pourriture sur la solive de rive et ossature construite avec du bois de trop petite dimension. Les planchers sont cambrés, courbés ou affaissés.
État des principales composantes	Toit plat non inspecté (accès restreint); Balcons et escaliers extérieurs : à remplacer; Revêtements extérieurs: certaines réparations requises; Électricité et plomberie : réseaux à remplacer; Intérieur: ossature de bois et divisions uniquement restantes. Tout les murs sont à refaire et de l'humidité est présente; Portes et fenêtres: désuètes, certaines doivent être remplacées.

Fissures extérieures sur la fondation

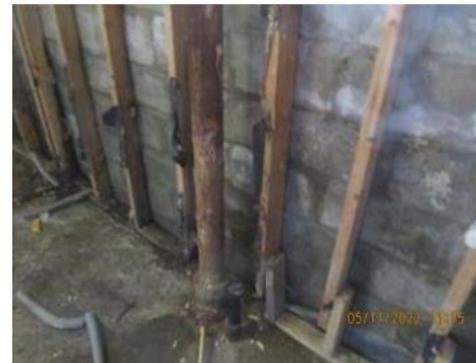
Taches d'infiltrations d'eau sur la fondation

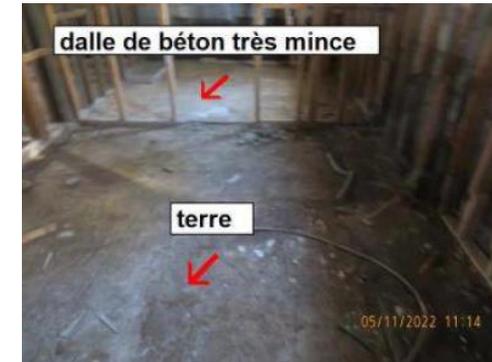
Section du sous-sol soupçonnée de ne pas avoir de dalle de béton

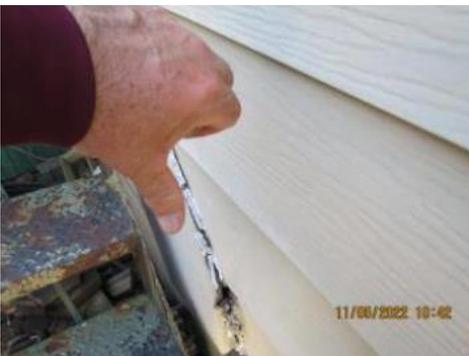
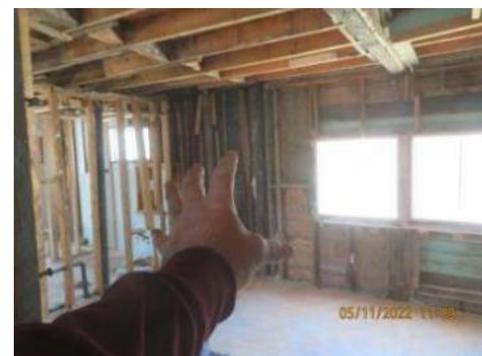
État général de l'intérieur du bâtiment

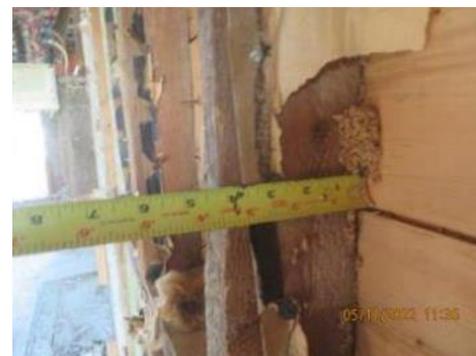
Ossature de bois construite avec des matériaux de trop petites dimensions

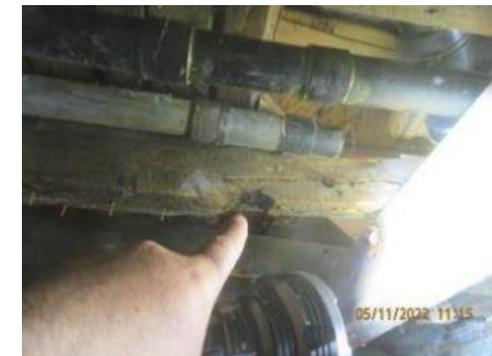
Exemple d'élément de l'ossature dégradée

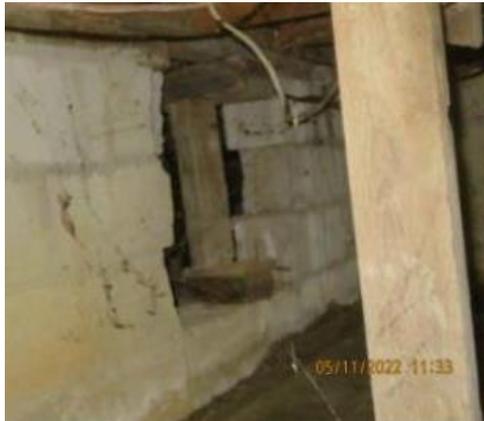
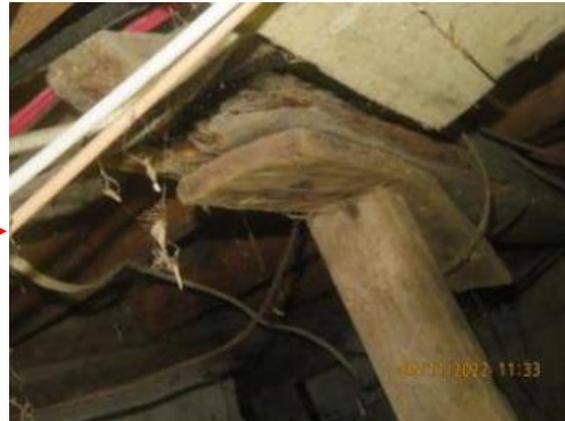
Exemples d'éléments structuraux artisanaux

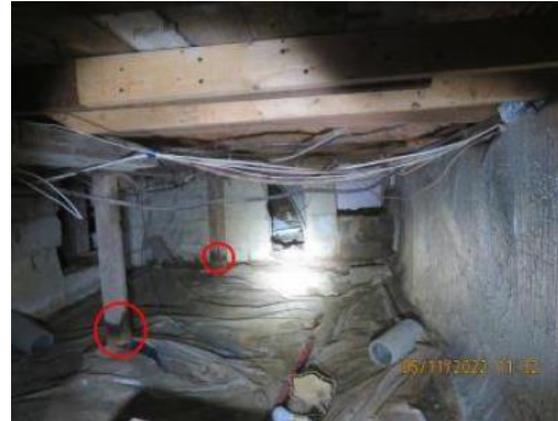
Présence de cernes d'eau dans le vide sanitaire

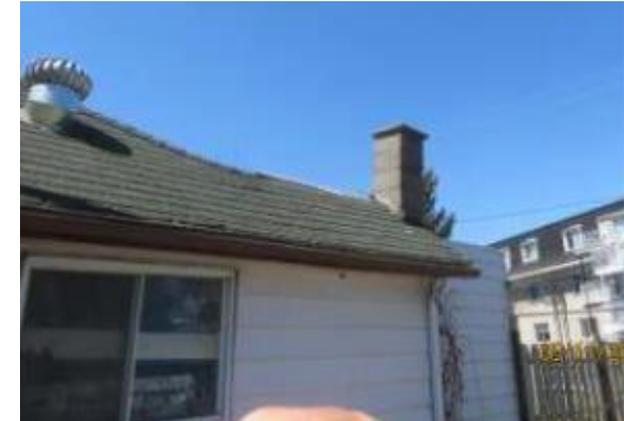
Gondlement de certaines sections du bardeau de toit
