# COMITÉ DE DÉMOLITION

30 novembre 2022

5405, rue Redmond | Saint-Hubert

État du bâtiment selon le rapport de David Dayem, ing.

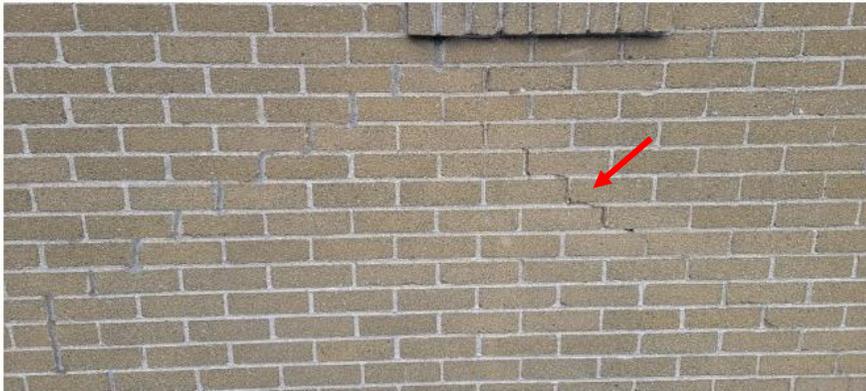
Figure 8 – Fissure en escalier due au tassement différentiel des fondations.

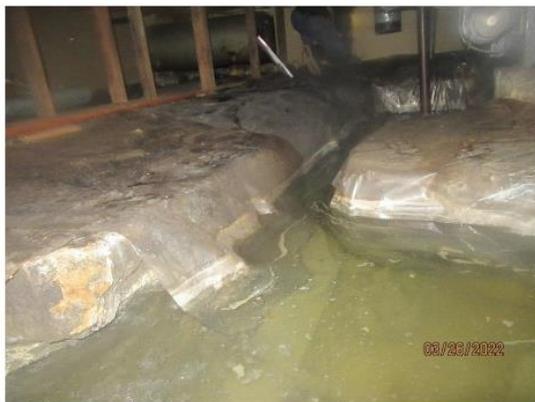
Figure 14 – Accumulation d'eau importante dans le vide sanitaire.

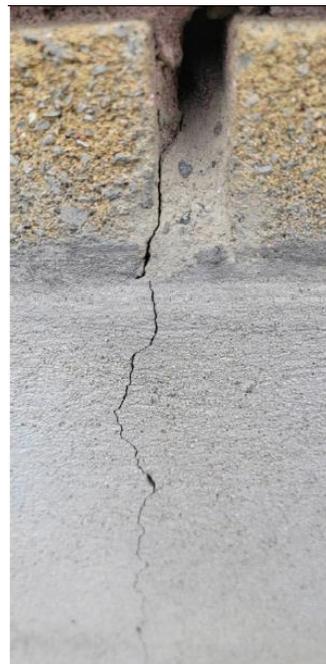
Fissure de fondation se poursuivant dans le revêtement de brique.

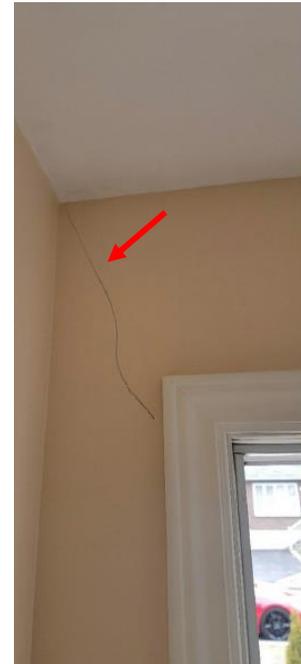
Fissures dans le gypse (soulèvement par gel possible et mouvement de la structure).
