COMITÉ DE DÉMOLITION

Date: 21 février 2023

5425, rue de la Légion | Saint-Hubert

État du bâtiment selon le rapport de Design Structure

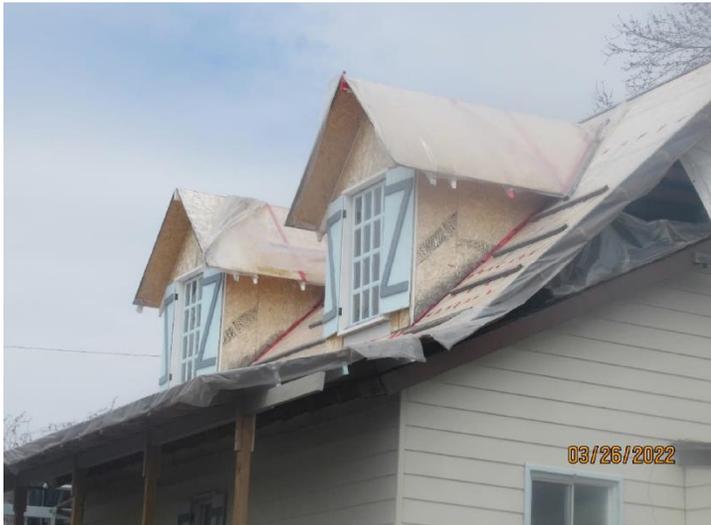
Bois exposé aux intempéries sans protection

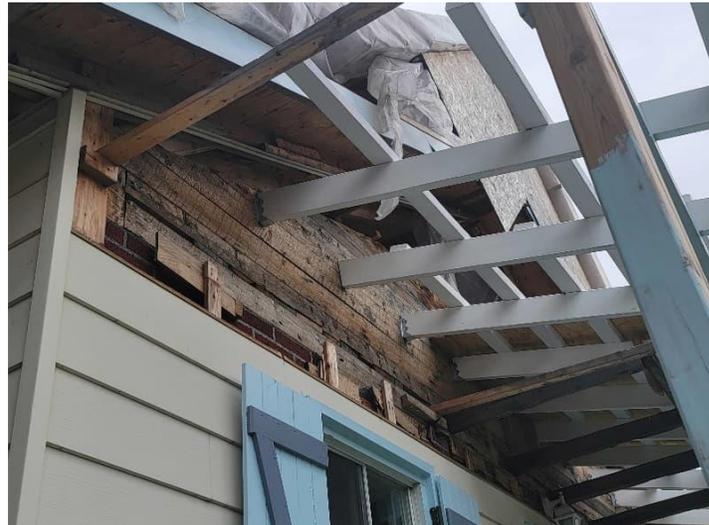
Structure affaiblie par la pourriture et l'humidité.

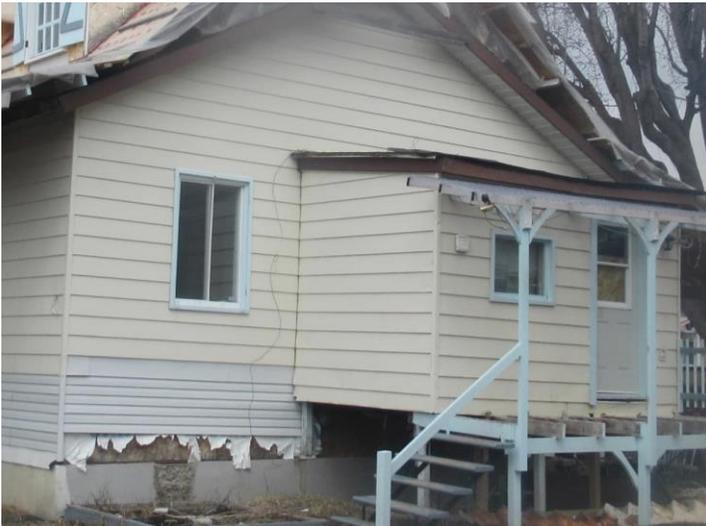
Solive de rive non isolée

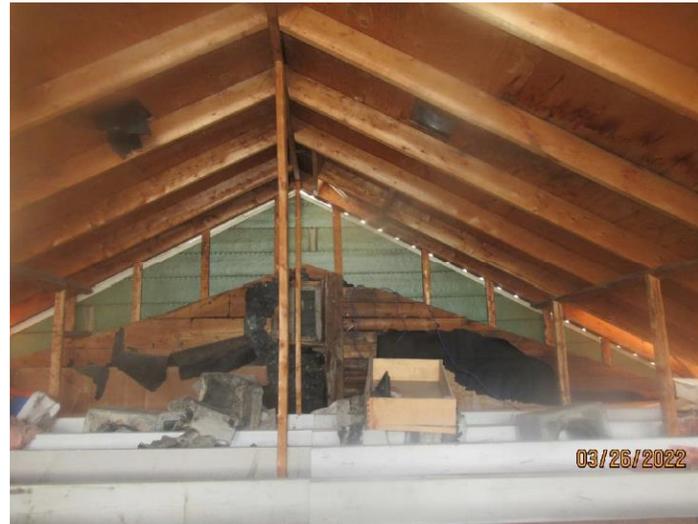
Ventilation inadéquate de l'entretoit

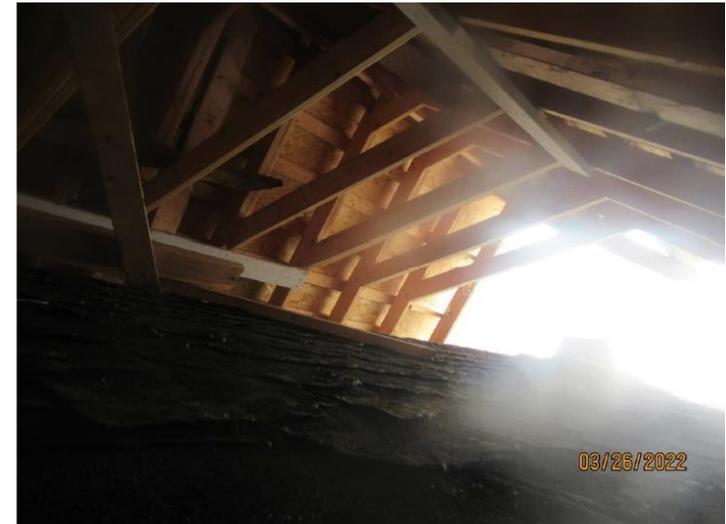
Ajout d'un toit au-dessus du toit existant

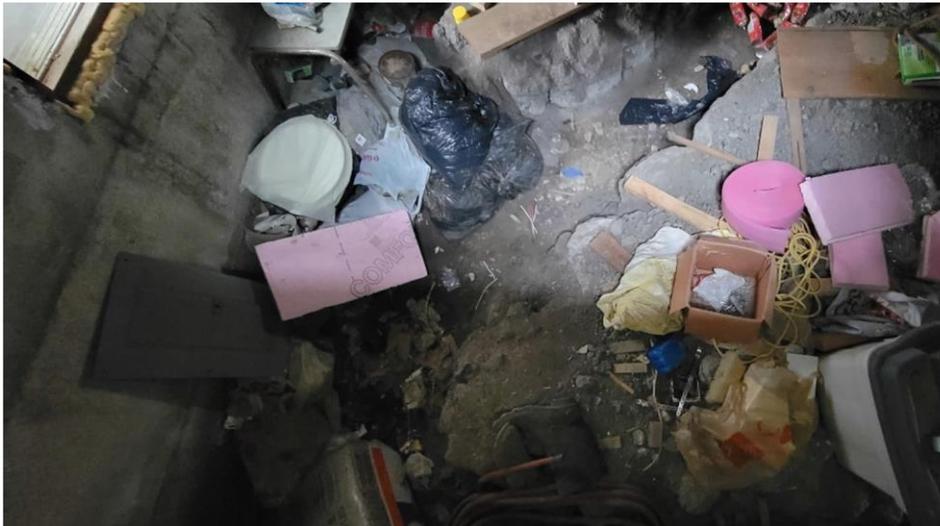
Vide sanitaire : Espace humide, détérioration des éléments structuraux du plancher, signe d'infiltration d'eau

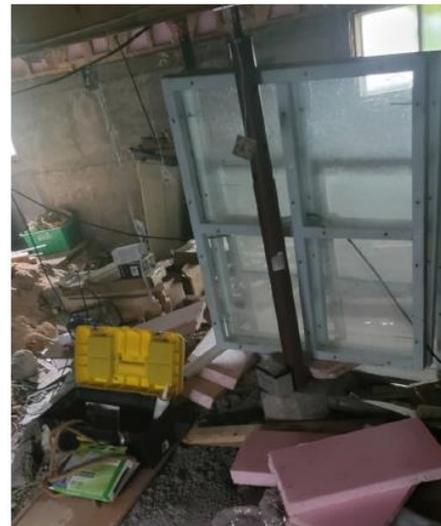
Structure artisanale qui ne respecte pas les normes

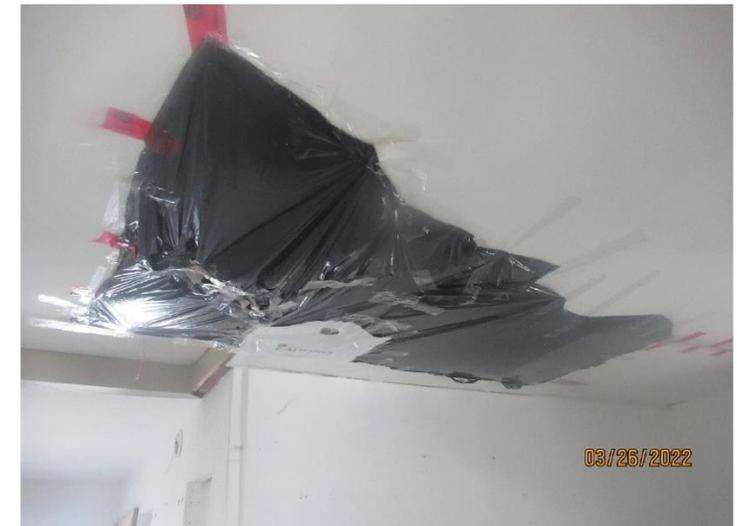
Protection artisanale contre l'infiltration d'eau
