COMITÉ DE DÉMOLITION

29 septembre 2022

553, rue Fontainebleau Sud

Immeuble visé par la demande d'autorisation de démolition

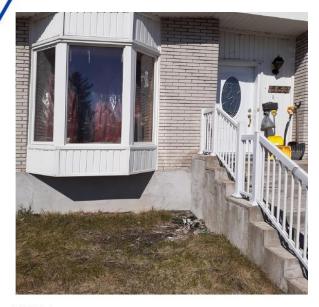
РНОТО 3

LE PLASTIQUE, DERRIÈRE LA FENÊTRE, VISERAIT À EMPÊCHER LES PERTES DE CHALEUR. LE SYSTÈME DE CHAUFFAGE AU MAZOUT ET À L'AIR PULSÉ, AVEC THERMOPOMPE, NE FONCTIONNE PLUS. BRIQUE DÉCOLORÉE À LA JONCTION MUR-PERRON.

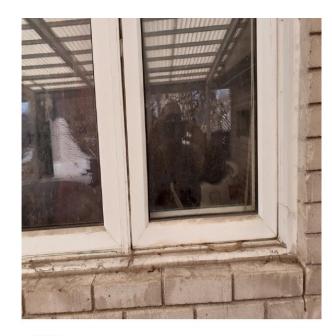
РНОТО 9

AU BAS DE LA FENÊTRE, À DROITE, LE COUPE-FROID EST DÉTACHÉ. L'ALLÈGE MONTRE DES SIGNES DE FATIGUE.

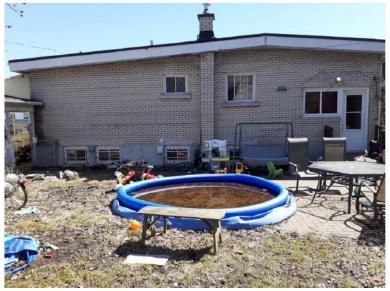
La partie arrière du terrain tient du terrain en friche et du dépotoir. Les branches ou les carcasses en tas offrent des refuges à la vermine. L'eau morte dans la petite piscine dégonflée est propice au développement des maringouins.

Ces situations mettent les voisins immédiats à risque.

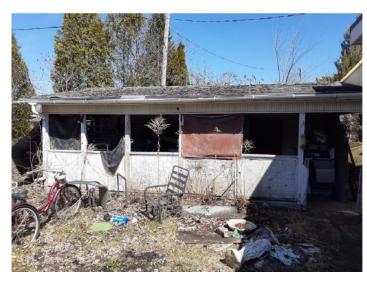
DÉLABREMENT DE LA REMISE.

ENCOMBREMENT DE LA COUR.

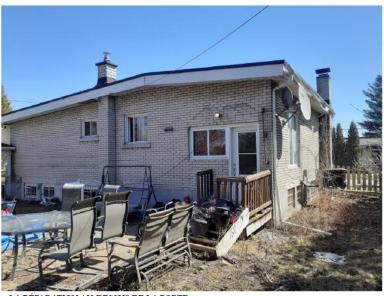
LA RÉPARATION AU-DESSUS DE LA PORTE.

LA THERMOPOMPE, PRÈS DE LA CHEMINÉE DE LA FAÇADE LATÉRALE, EST HORS SERVICE.

JUSTE À GAUCHE DE LA CHEMINÉE ARRIÈRE, SOUS LA CORNICHE, AU-DESSUS DE LA FENÊTRE DE LA SALLE DE BAIN, LA PLAQUE SOMBRE EST UN PANNEAU DE CONTREPLAQUÉ QUI FERME LA CORNICHE.

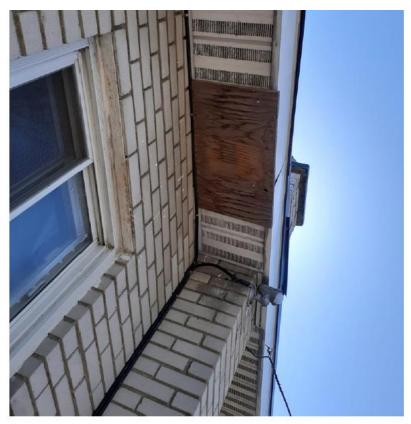
PHOTO 17 PANNEAU DE CONTREPLAQUÉ BOUCHANT LA CORNICHE

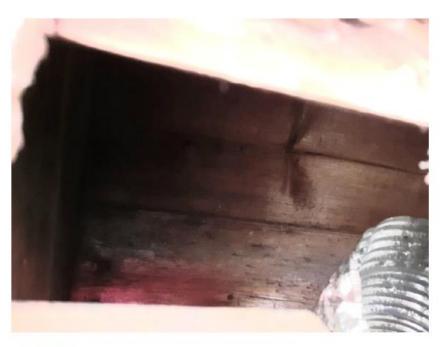
PHOTO 18

LE PANNEAU SEMBLE CACHER UNE SORTIE DE VENTILATEUR QUI AURAIT ÉTÉ BOUCHÉE POUR EMPÊCHER L'AIR FROID D'ENTRER.

LE VENTILATEUR, AU LIEU DE POUSSER L'AIR HUMIDE À L'EXTÉRIEUR, L'ENVOIE DANS LE TOIT.

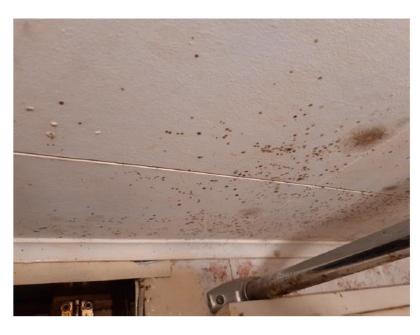
PHOTO 25

PLAFOND DE LA SALLE DE BAIN DU BAS.

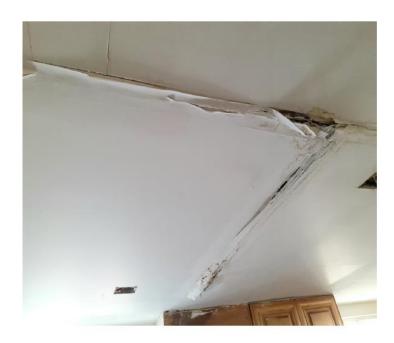
PHOTO 23
PLAFOND SOUS LA SALLE DE BAIN DU HAUT.

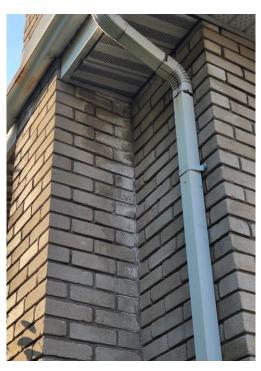
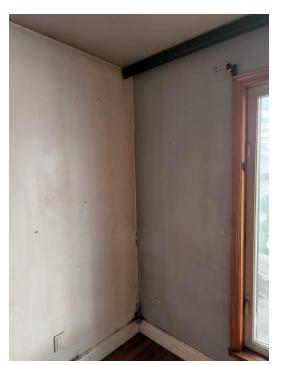
L'eau coulant dans le mur de la cheminée descend jusqu'au soussol et a créé énormément de moisissure.

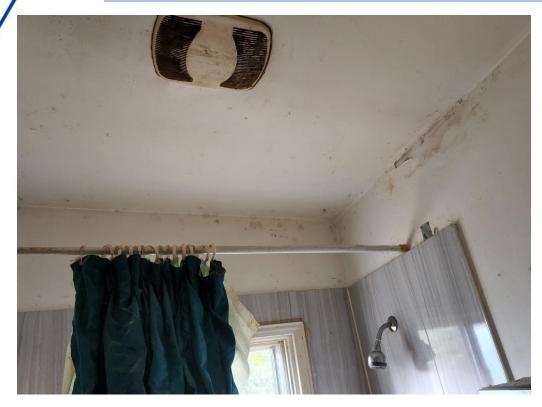
La moisissure dans la salle de bain provient du toit, puisque lorsqu'il pleut de l'eau coule du plafond et de la plaque de l'échangeur d'air.

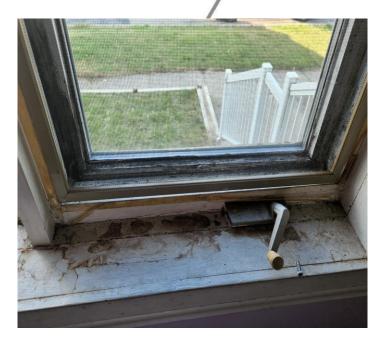
Toutes les fenêtres de la maison sont pourries et dans cet état,
