COMITÉ DE DÉMOLITION

30 août 2022

556, rue Empire

Immeuble visé par la demande d'autorisation de démolition

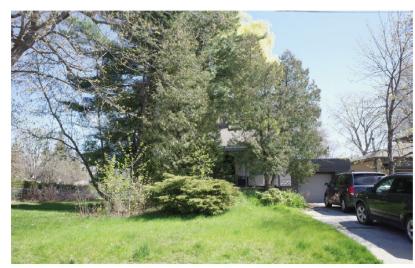
55. Vue de la propriété et de son important couvert végétal depuis la rue, 2022 (LuceLafontaineArchitectes)

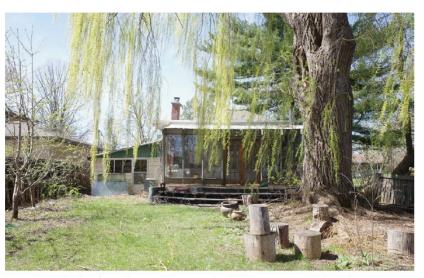
59. Vue de la façade arrière et de l'imposant saule pleureur, 2022 (LuceLafontaineArchitectes)

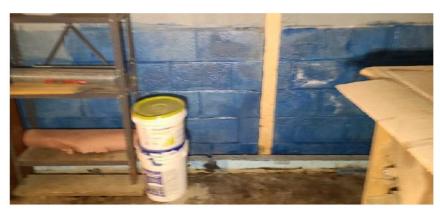
Fondation de blocs brisée. La fondation est à refaire au complet.

Écoulement d'eau sur la fondation de blocs de béton. Aucune protection sur la fondation.

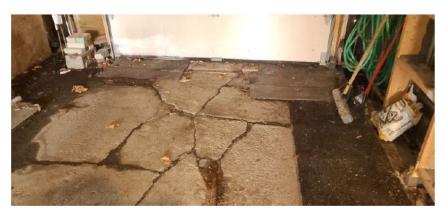
L'inspecteur à découvert une fissure importante.

La dalle de béton du garage est très abîmée. Inspection supplémentaire requise pour déterminer la cause.

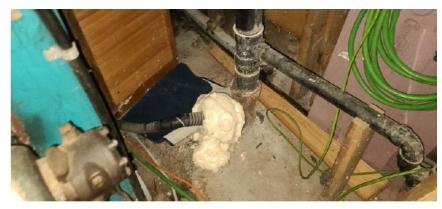
Des traces de moisissure ont été découvertes dans la chambre des maîtres. Un détecteur d'humidité a été utilisé pour confirmer la présence d'humidité.

Une installation artisanale a été observée, risque de fuites.
