COMITÉ DE DÉMOLITION

30 novembre 2022

596-598, rue Barthélémy

État du bâtiment selon le rapport de Richard Poulin, ing.

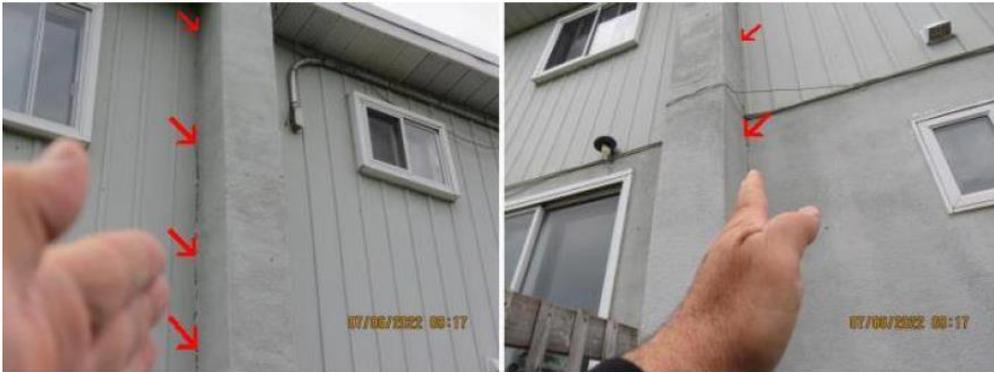
Le joint entre la maison et la cheminée est ouvert. Cette situation représente un risque aux infiltrations.

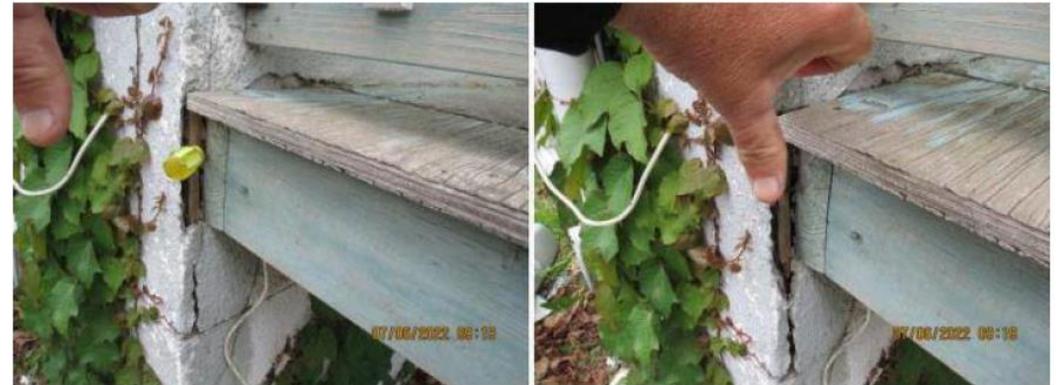
À la jonction de la surface horizontale du balcon et de la structure du bâtiment (lisse de pourtour) de la dégradation et pourriture a été observée. Dans ce contexte, il sera impératif de vérifier l'étendue des dommages à la structure et de corriger le cas échéant.

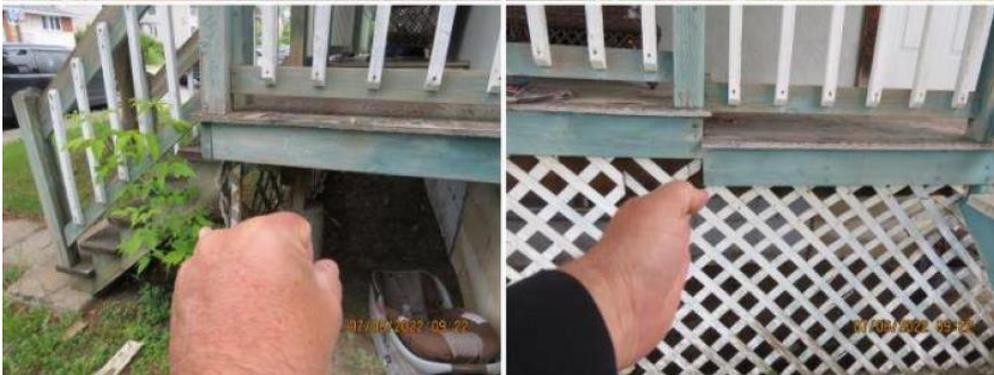
Prévoir des travaux importants de correction sur cette structure. le transfert de charge au sol n'a pas été respecté.

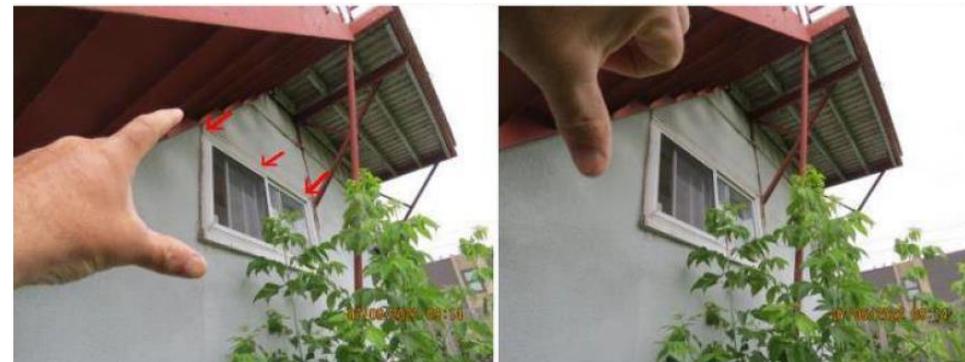
Prévoir l'installation de solin au-dessus de chacune des ouvertures. Possibilité de dommage caché, vérifier si des dommages sont apparents et corriger adéquatement l'ensemble des ouvertures sur ce bâtiment.

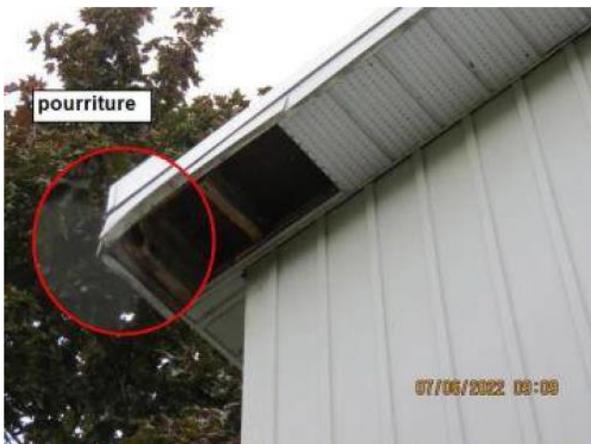
Des ouvertures ont été observées dans les sous-faces . Celles-ci peuvent laisser libre passage aux oiseaux, écureuils et autres animaux nuisibles. Faire appel à un spécialiste pour réparer la section du sous-face manquante.

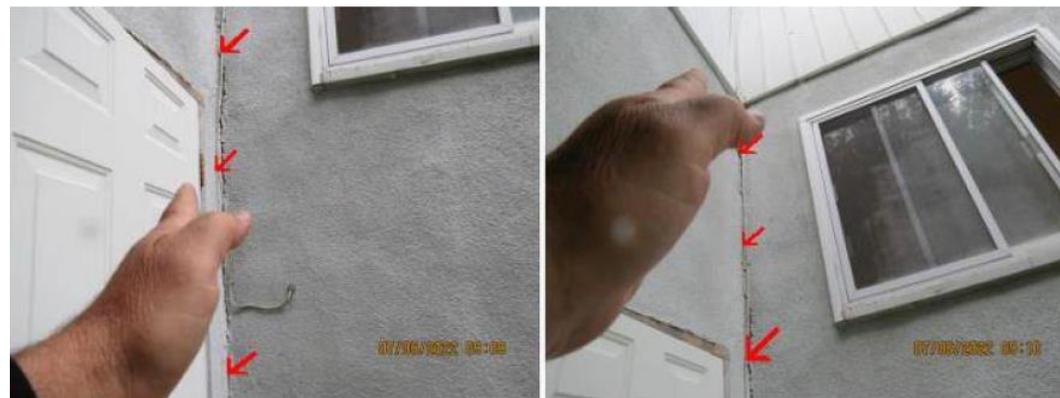
Des fissure(s) ont été observée(s) sur le mur de stuc à la jonction du mur froid et de l'entrée vers le sous-sol. Les fissures peuvent permettre à l'eau de s'infiltrer à l'intérieur du mur. Ce type de revêtement extérieur est sensible aux fissurations et par conséquent aux infiltrations d'eau et, avec les cycles de gel et de dégel, le revêtement de stuc pourrait se désagréger aux fissures avec le temps.

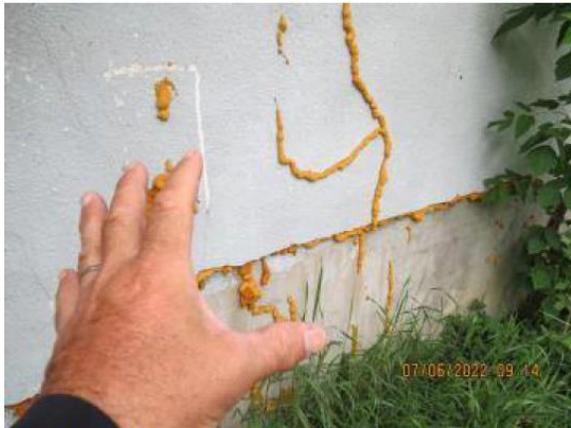
Des réparations artisanales observées sur le mur de stuc. Il est important de toujours faire appel avec un spécialiste afin d'obtenir une garantie, ces travaux devront être refaits en totalité.

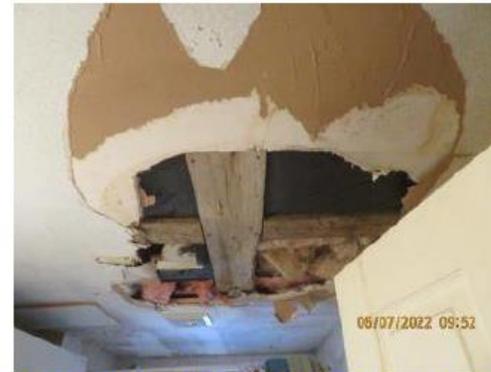
Des dommages d'eau ont été observés sur le plafond. Un détecteur d'humidité a été utilisé pour confirmer l'absence d'humidité. Inspection supplémentaire requise pour déterminer la cause du dommage et faire les correctifs nécessaires selon les règles de l'art. Une attention particulière devra être apportée lors des travaux au cas où il y aurait des moisissures pour ne pas contaminer l'espace. Faire appel à un spécialiste qui connaît le protocole lorsqu'il y a présence de moisissures pour faire les travaux afin d'éviter ou du moins minimiser la propagation des spores qui pourraient contaminer tout l'espace environnant.
