COMITÉ DE DÉMOLITION

Date: 24 octobre 2023

770, rue Front | Vieux-Longueuil

Immeuble visé par la demande d'autorisation de démolition d'immeuble

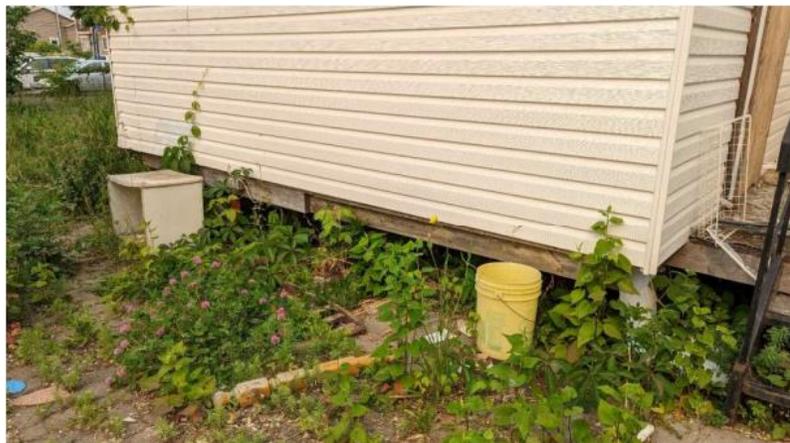
Fondations improvisées

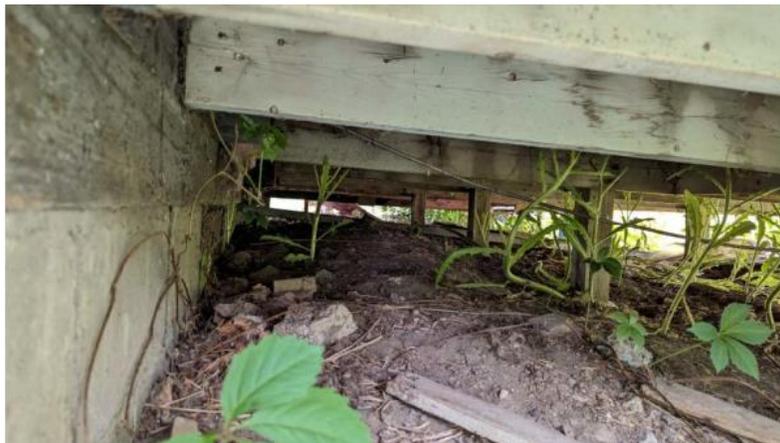
Base de l'agrandissement : Les appuis intermédiaires ne sont pas protégés de l'humidité du sol

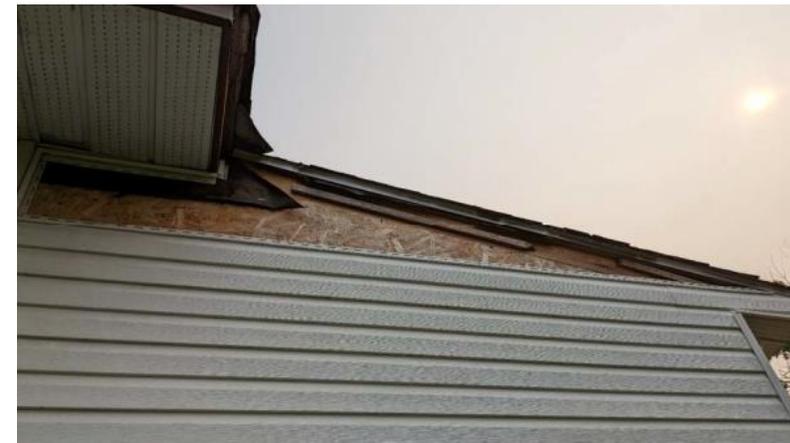
Endommagement des débords et du revêtement en vinyle

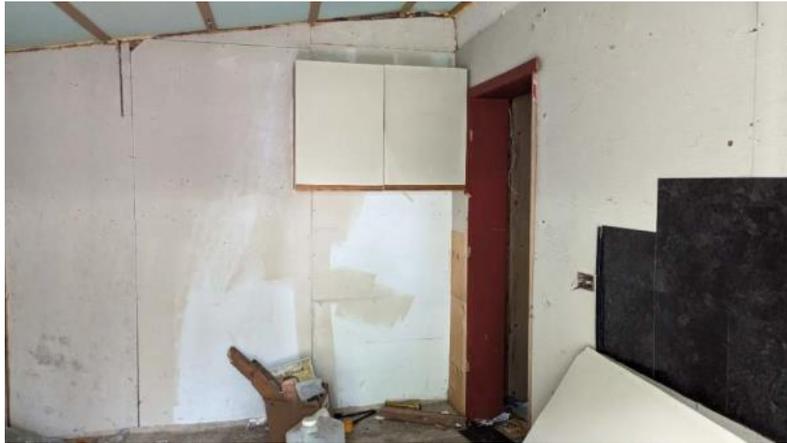
Finis intérieurs

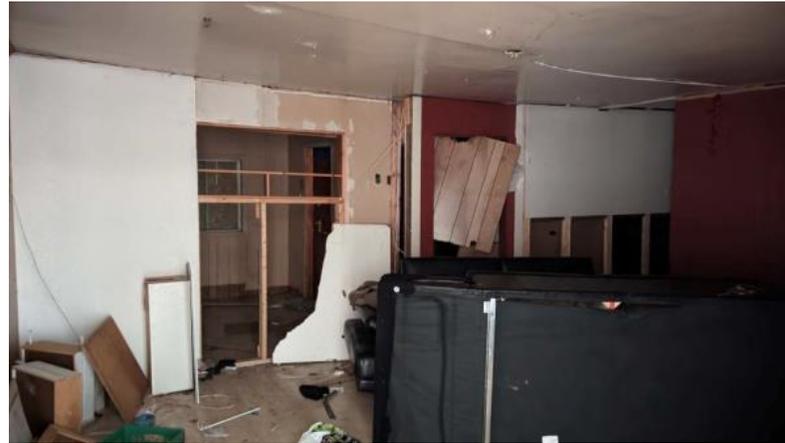
Flèches importantes dans les finis au plafond

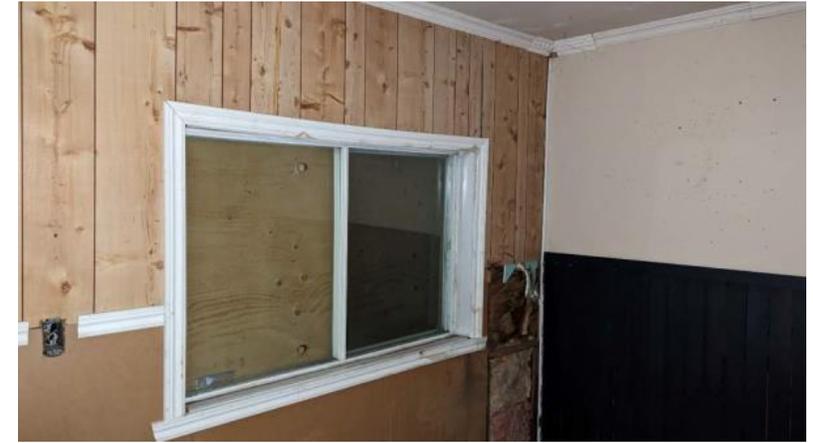
Endommagement des finis au périmètre et traces d'infiltration d'eau

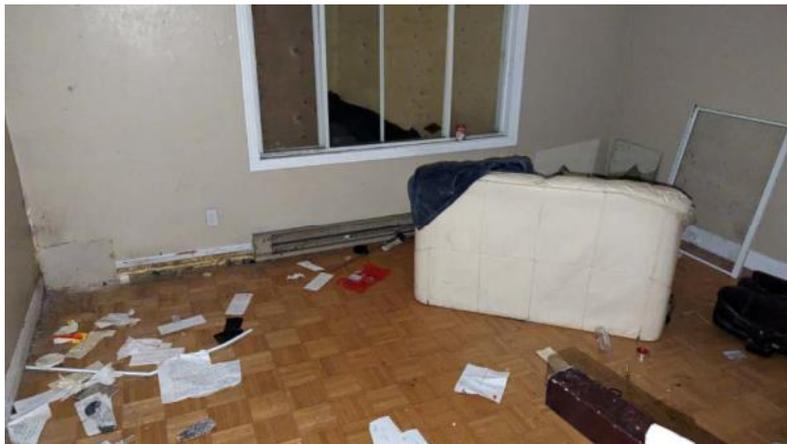
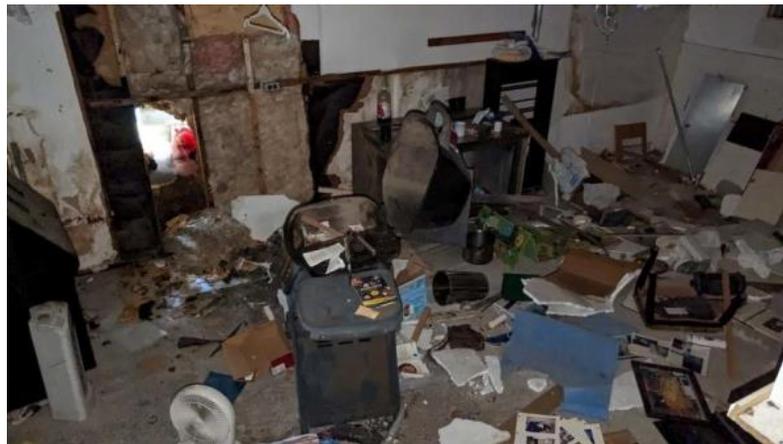
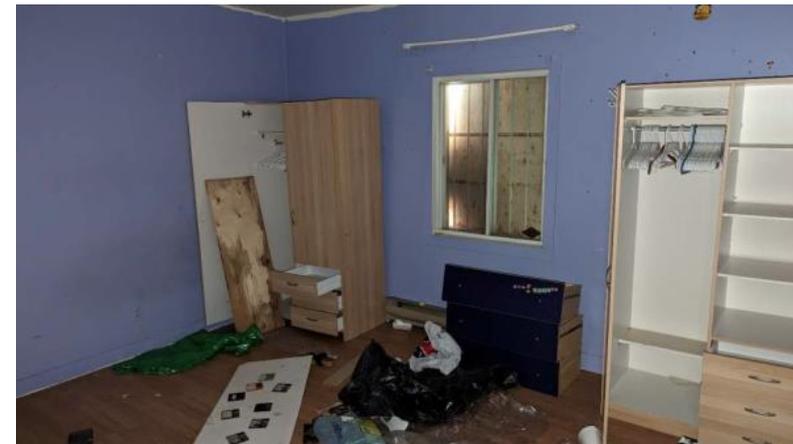
Évidence d'occupation illégale
