# COMITÉ DE DÉMOLITION

30 août 2022

4000, rue Mackay | Saint-Hubert

## État du bâtiment selon le rapport d'inspection d'Inspection PLD

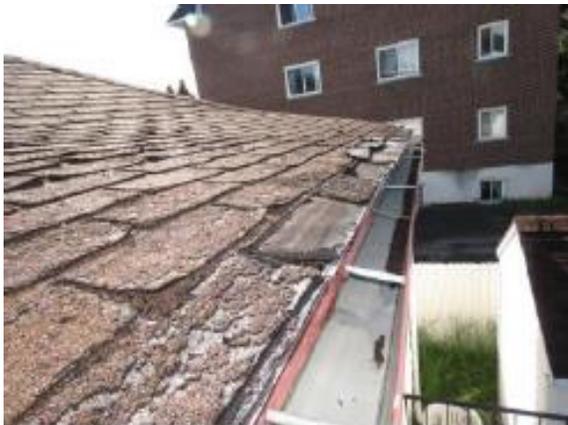
Les bardeaux de la toiture ont dépassé leur fin de vie utile.

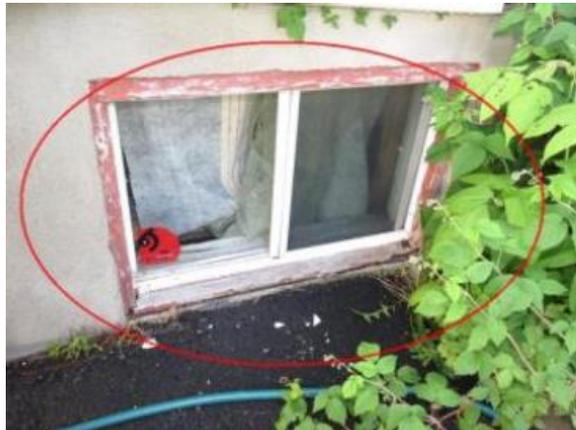
Plusieurs fenêtres sont d'origines et ont dépassé leur durée de vie utile. Pourriture observée sur les cadrages.

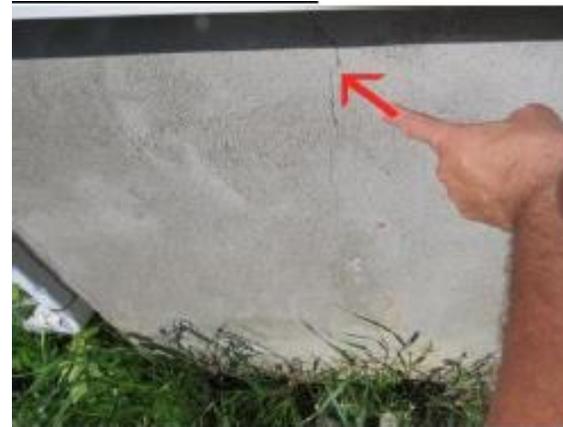
Quelques fissures observées sur les fondations et problème d'efflorescence du côté intérieur.

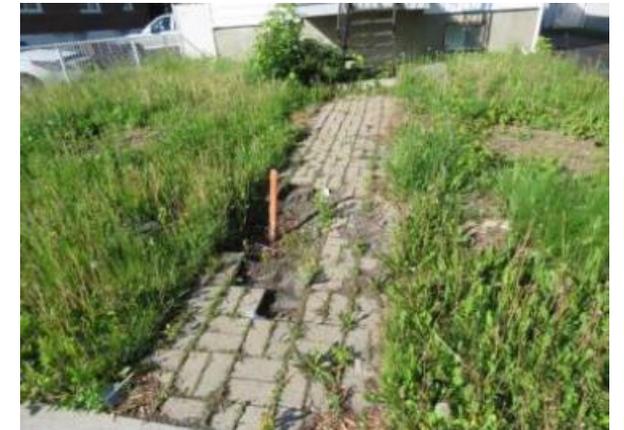
Terrain en piteux état : asphalté à refaire, trottoirs endommagés, gazon à refaire, pente négative du terrain à corriger, etc.

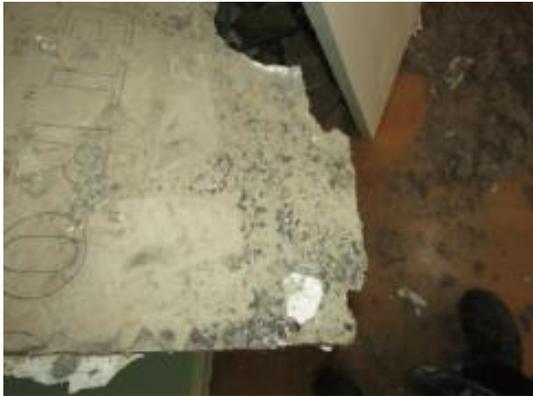
Traces de moisissures observées sur plusieurs murs.

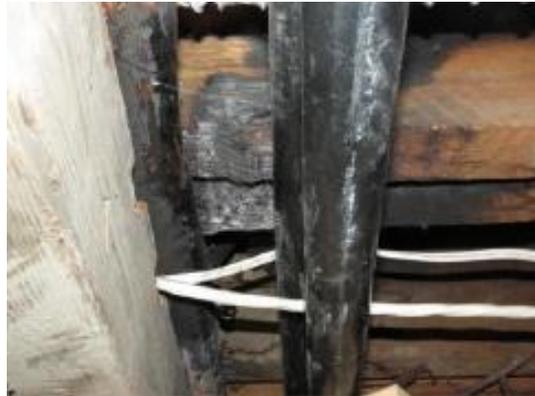
Traces de feu à quelques endroits sur la structure du sous-sol.

Travaux inclus : Location de conteneur, Location et installation de 10 poteaux de soutien chez Lou Tec, désinstallation lorsque travaux de menuiserie terminés, démolition de la structure endommagée par l'eau et le feu. Contreventement des murs extérieurs du RDC. Nettoyage après travaux.

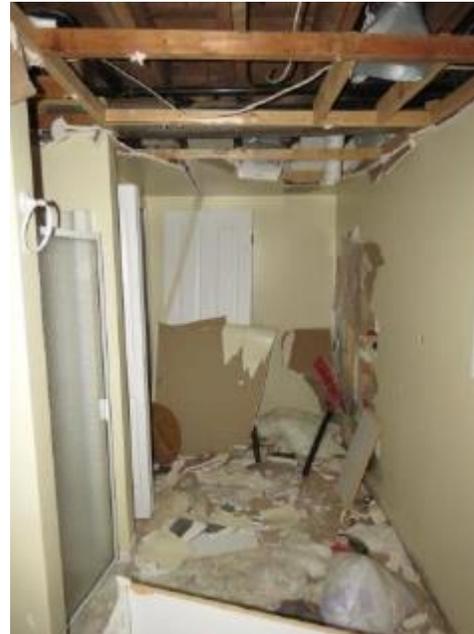
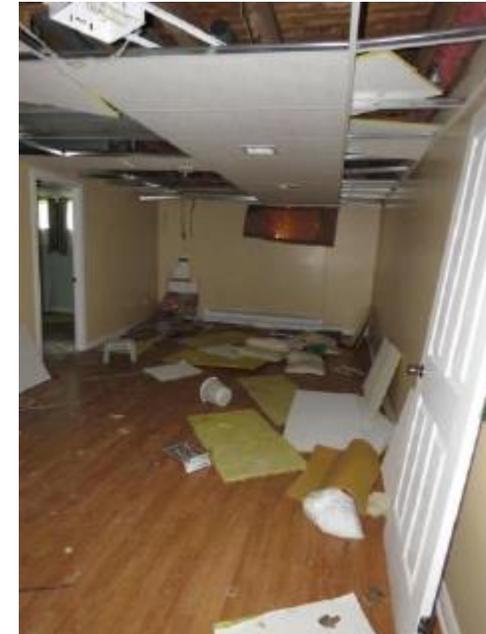
État général à l'intérieur du bâtiment : L'espace a été saccagé, plusieurs parties des systèmes électriques et de plomberie arrachés.
