# COMITÉ DE DÉMOLITION

Date: 17 août 2026

93, rue Frontenac | Vieux-Longueuil

État du bâtiment selon le rapport de Yannick Pelletier, ingénieur

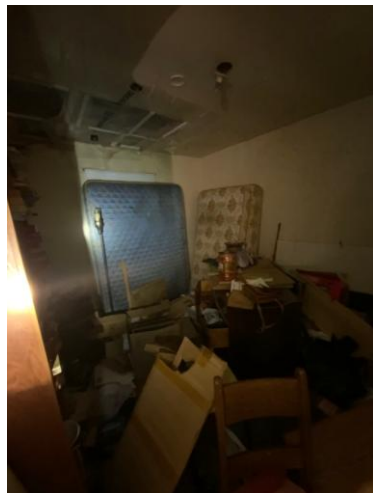
| Critères d'évaluation | Commentaires |
|---|---|
| Détérioration observée | Les revêtements de plafonds et de murs extérieurs se sont effondrés, la structure du plancher du rez-de-chaussée est à renforcer, plusieurs sections de revêtement de plafond et de revêtement de murs extérieurs se sont effondrées et il est possible que les fermes de toit soient affectées par des infiltrations d'eau. |

Section de revêtement de plafond détruit – avant gauche

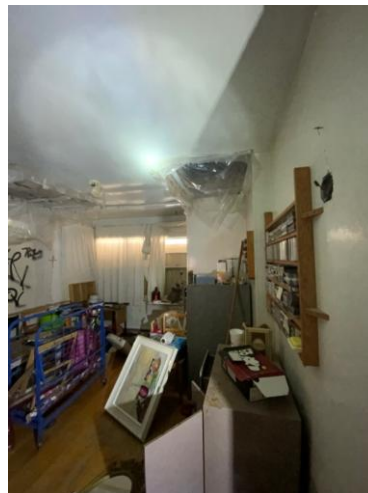
Section de revêtement de plafond détruit – avant droit

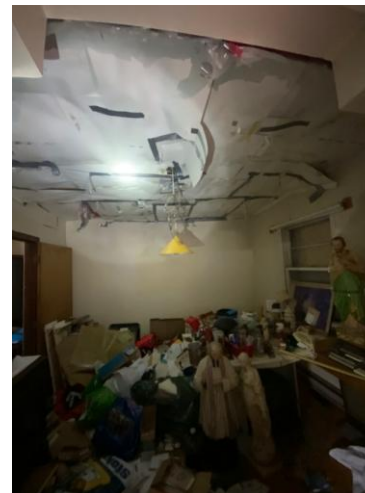
Section de revêtement de plafond détruit – arrière droit

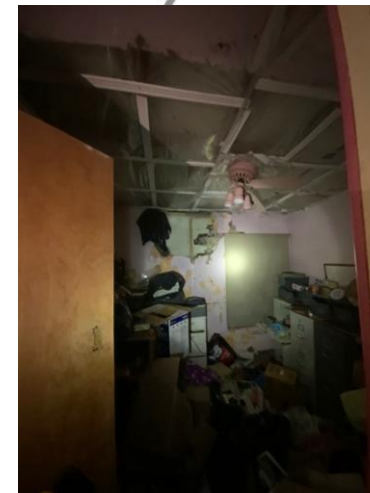
| Critères d'évaluation | Commentaires |
|---|---|
| État des principales composantes | La structure de bois de ce plancher est affectée par la moisissure et semble sous-dimensionnée. Il y a plusieurs sections de revêtement de plafond et de revêtement de murs extérieurs qui se sont effondrées. Possiblement due à des infiltrations d'eau par la toiture. Étant donné l'état du revêtement de plafond, il est possible de croire que les fermes de toit soient affectées par les infiltrations d'eau. |

Section de revêtement de plafond et de mur extérieur détruits – arrière gauche

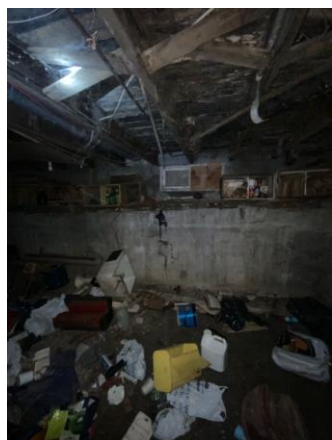
Structure du plancher du rez-de-chaussée fondation arrière

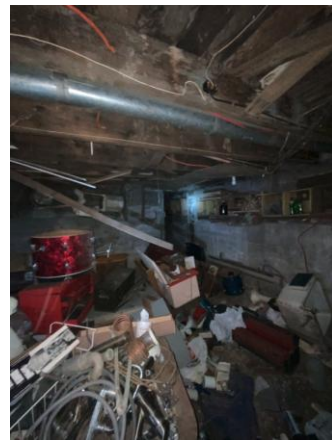
Structure du plancher du rez-de-chaussée

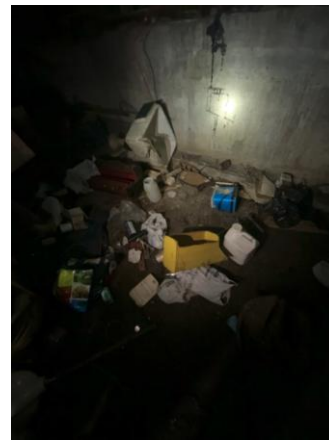
| Critères d'évaluation | Commentaires |
|---|---|
| Qualité structurale du bâtiment | Les fondations en béton ont été modifiées. Un mur de fondation en béton a été coulé devant la fondation d'origine. Cette méthode, communément appelée « tablette », peut occasionner une instabilité des murs de fondations due aux pressions latérales. La semelle de la fondation n'est pas remblayée, ce qui n'est pas conforme. Le fait que les semelles ne soient pas sous le niveau de la terre pourrait avoir un effet de glissement des fondations par l'intérieur. |

Semelle du mur de fondation arrière non remblayée

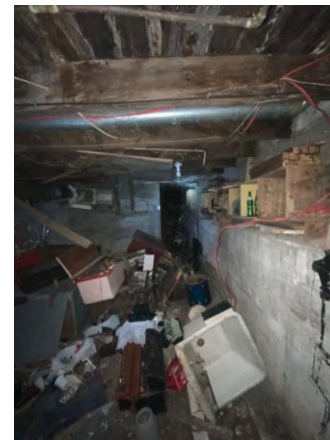
« tablette » de béton sous les fondations d'origine
