COMITÉ DE DÉMOLITION

27 mai 2022

16, rue Lapointe

État du bâtiment selon le rapport d'inspection Summun inc.

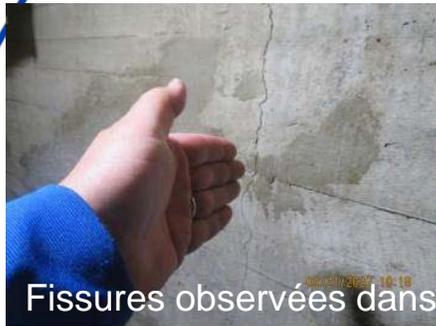
Fissures observées dans la fondation

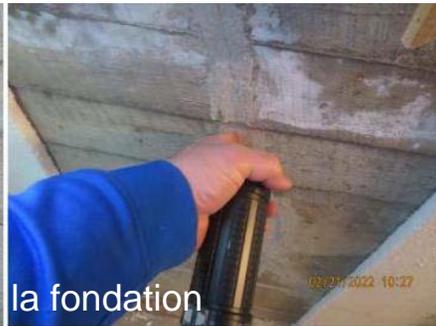
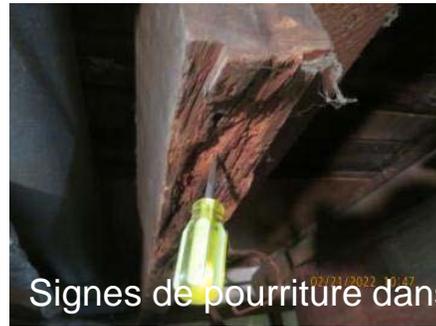
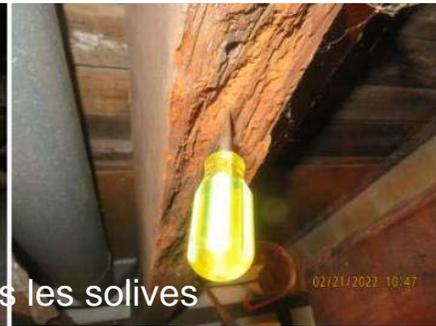
Signes de pourriture dans les solives

Test pyrite (Extra si le résultat est positif)	1 000,00 \$
Remplacement de la dalle de béton car soulèvements et sulfatation	30 000,00 \$
Remplacement des composantes de la structure qui démontrent des signes de pourriture et feu	10 000,00 \$
Mise à la terre des prises et du filage électrique complet	12 000,00 \$
Plomberie: Remplacement de la fonte par de l'ABS, remplacement de la valve d'entrée d'eau, installation d'un clapet antiretour, revoir l'arrangement de la fosse au sous-sol	20 000,00 \$
Retrait de la vermiculite dans le comble et refaire l'isolation	15 000,00 \$
Remplacement du conduit d'extraction de la hotte et de l'extracteur de la salle de bain	1 000,00 \$
Remplacement de la hotte et de l'extracteur	800,00 \$
Remplacement de la trappe d'accès au comble ainsi que les escaliers pour y accéder	3 000,00 \$
Remplacement du plancher (retrait tapis et bois franc + installation nouveau bois franc érable)	25 000,00 \$

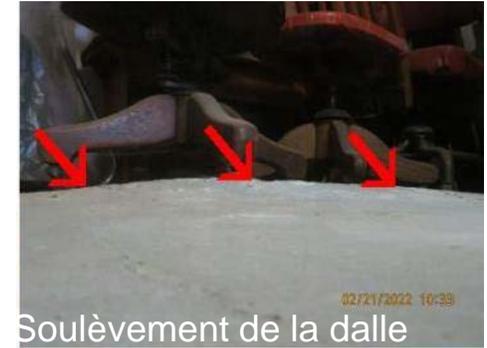
Soulèvement de la dalle

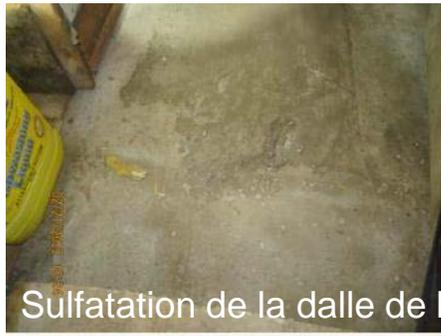
Sulfatation de la dalle de béton

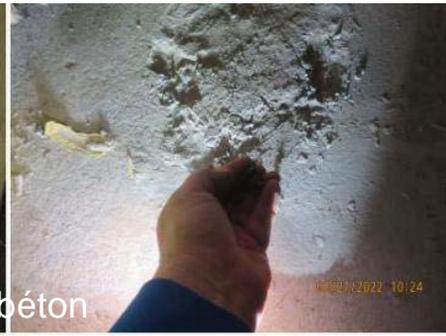
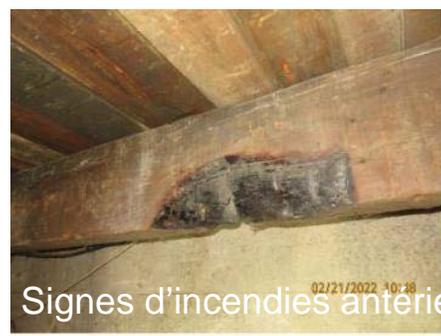
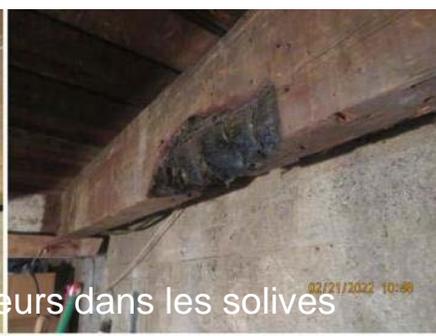
Signes d'incendies antérieurs dans les solives
