# COMITÉ DE DÉMOLITION

Date: 21 février 2023

1864, rue Pine

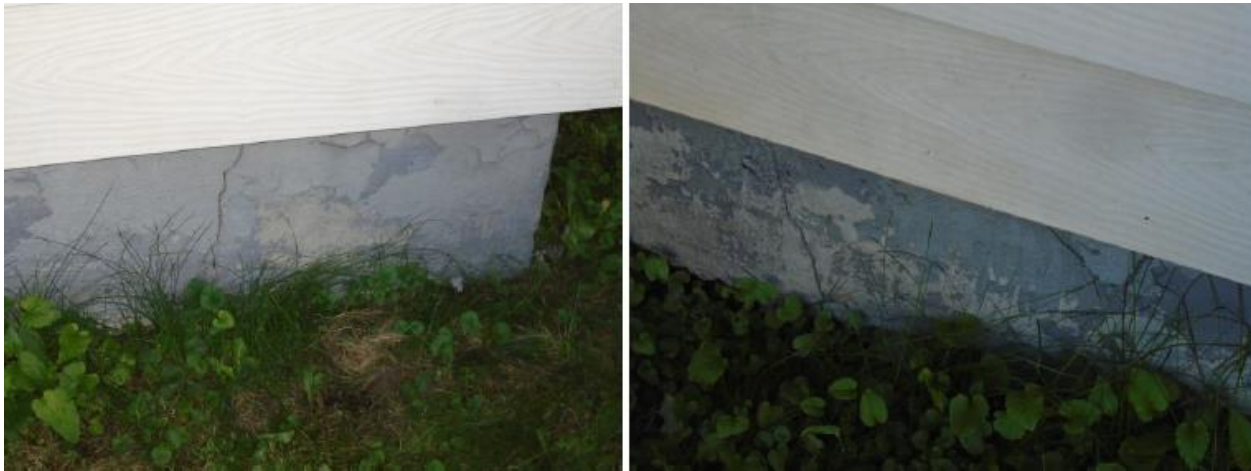
| Critères d'évaluation | Commentaires |
|---|---|
| Qualité structurale du bâtiment | Plusieurs fissures sur le mur de fondation. Fondation en bloc de béton. Mur de fondation qui présente des espaces entre les blocs et plusieurs blocs déplacés. |

Fissures dans la fondation

| DESCRIPTION DES TRAVAUX | MONTANT |
|---|---|
| Enlever blocs décalés, fissurés et les remplacer sur tout le bâtiment | |

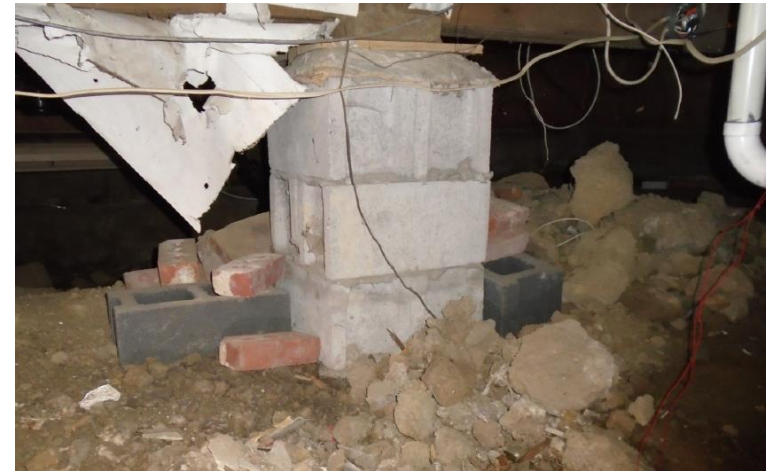
Fondation en blocs de béton

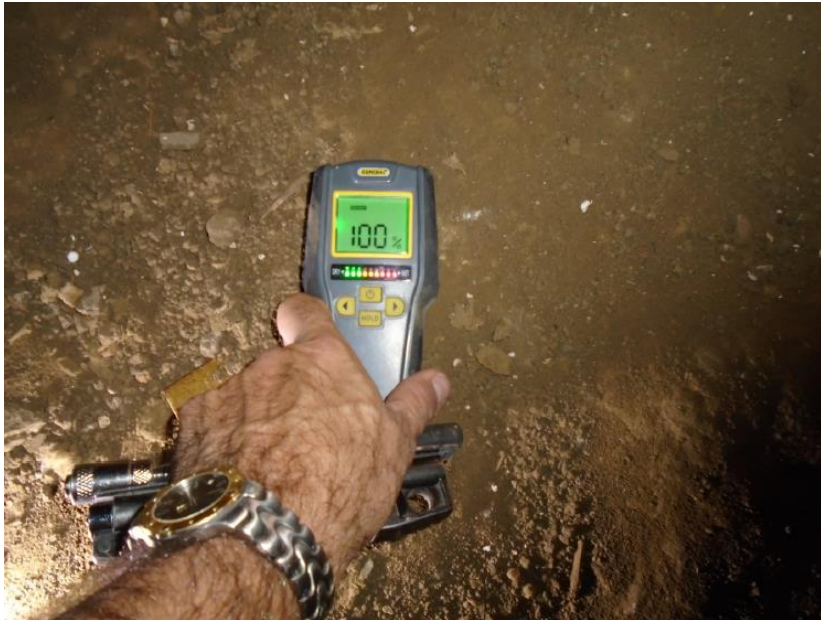
| Critères d'évaluation | Commentaires |
|---|---|
| État du bâtiment | Taux d'humidité à 100% dans les murs de fondation. Signes d'infiltration d'eau. |

Taux d'humidité de 100%

| DESCRIPTION DES TRAVAUX | MONTANT |
|---|---|
| Poser membrane au sol du vide sanitaire (couper humidité) | |

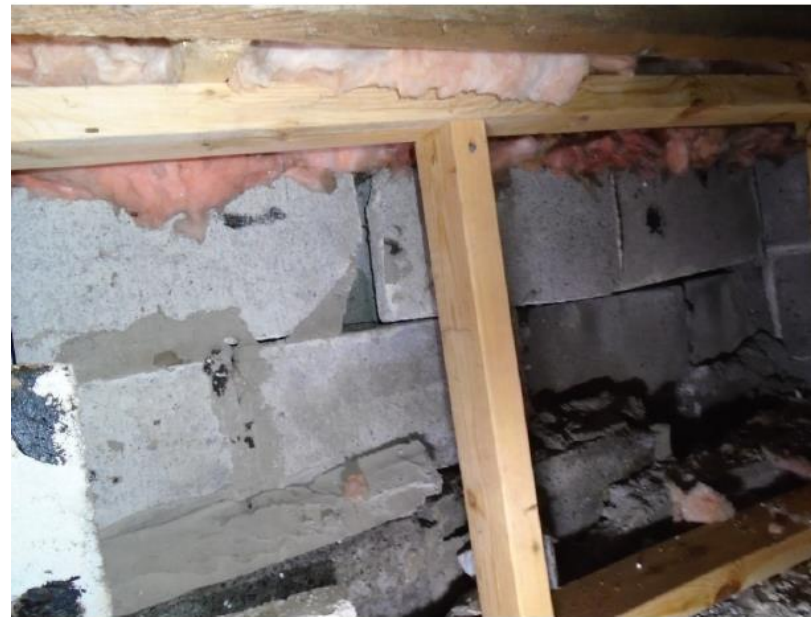
Bloc de bétons qui ont bougés
