# COMITÉ DE DÉMOLITION

**Direction de l'aménagement et de l'urbanisme**

Date: 17 juin 2025

33-35, rue Guillaume et 405-407, rue Grant

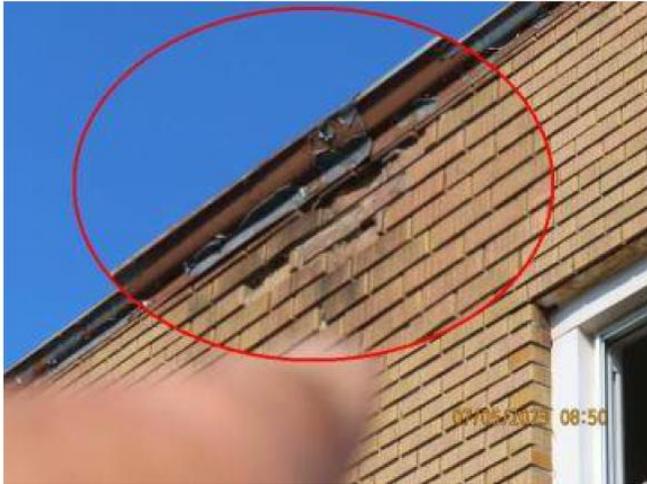
Les solins du mur parapet sont vieux et leur efficacité est douteuse.

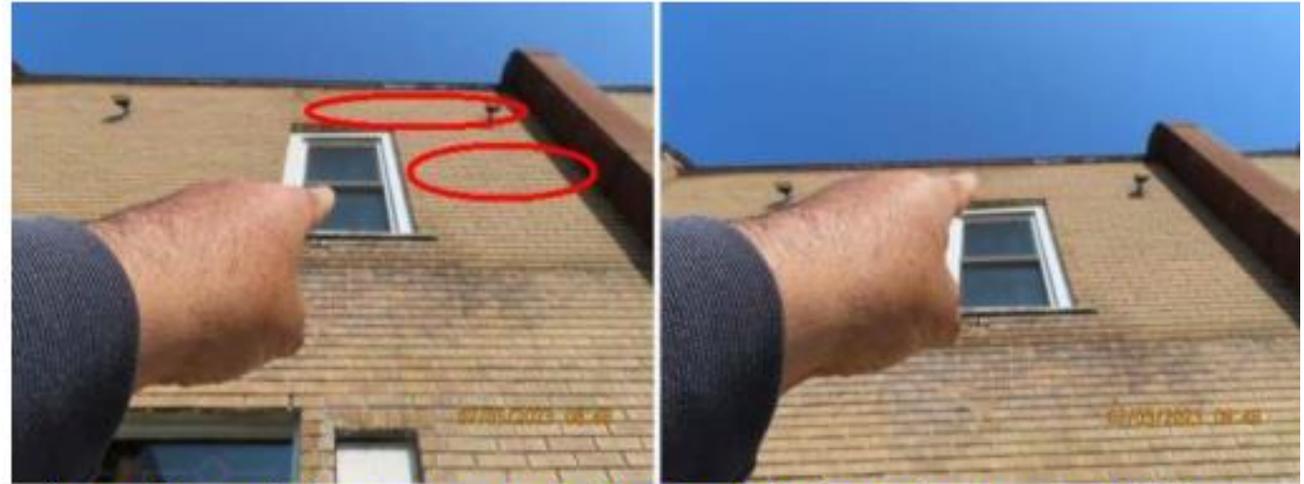
À certains endroits, un ventre de bœuf a été observé aux murs de brique.

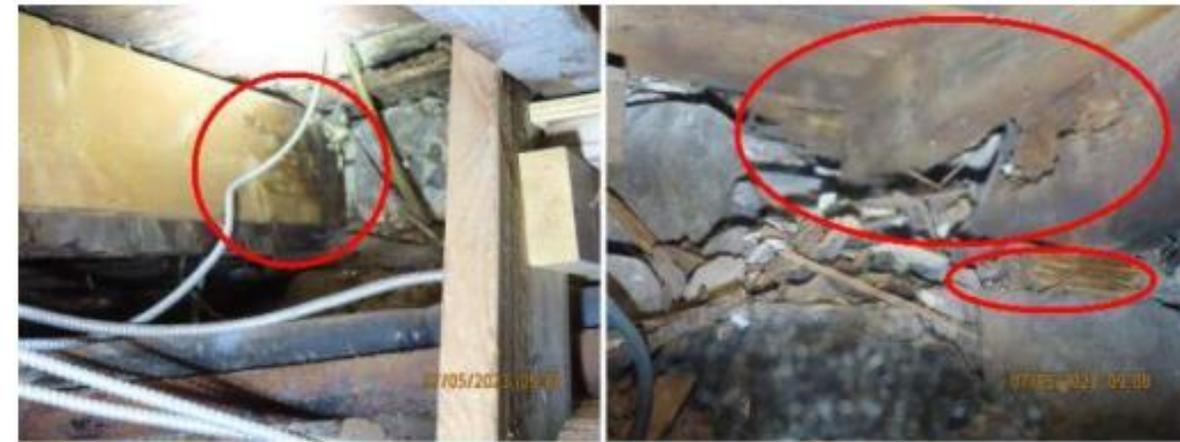
La présence de pourriture a été observée sur la plupart des solives observables à la cave de service. L'inspecteur a sondé les endroits suspects au moyen d'un poinçon.
