# COMITÉ DE DÉMOLITION

**Direction de l'aménagement et de l'urbanisme**

30 août 2022

1543, boulevard La Fayette | Vieux-Longueuil

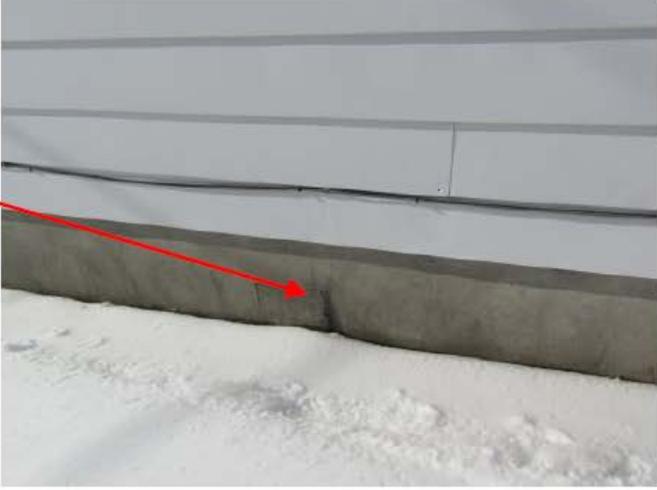
Détérioration observée	<b>Élevée</b> Fondation : Mouvement des blocs de ciment, tassement différentiel de 1,5" à l'avant et présence de moisissures et d'humidité. Des rénovations et réparations sont requises à l'intérieur du bâtiment (voir photos à la page suivante).
Conclusion	Le professionnel n'a pas émis de recommandation quant à la conservation ou la démolition du bâtiment.

<p>1. Mouvement de bloc ciment fondation.</p>

Description	Montant
SOUMISSION POUR LE 1543 LAFAYETTE LONGUEUIL J4K 3B6	
Refaire la fondation car présences de nombreuses fissures importantes	32 000,00
Refaire isolation (Enlever l'ancienne isolation et décontaminer l'entre toit et remettre nouvelle isolation conforme - Refaire la plomberie et électricité entièrement car désuet	15 000,00
Changer les portes et fenêtres	27 800,00
Refaire la toiture au complet	14 900,00
Refaire le revêtement extérieur	8 500,00
Intérieur	12 000,00
Décontaminer la cave de service car il y a eu un feu	2 500,00
Changer 2 x 4 abîmés	1 450,00
1er étage (Salon, couloir, chambres)	
Décontaminer l'air (la propriété est insalubre et étant donné le feu qui a eu lieu dans la cave)	2 500,00
Défaire les murs et plancher et refaire au complet incluant matériaux (choix de plancher selon le choix de l'entrepreneur)	46 000,00
Repeindre la maison au complet incluant la peinture	12 500,00
Rénovation de la salle de bain au complet (incluant bain douche, vanité et toilette)	10 500,00

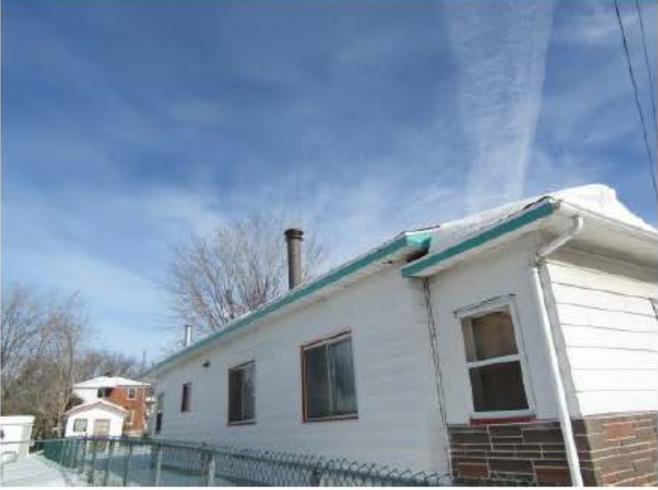
<p>2 Le niveau laser indique qu'il y a un tassement différentiel de la fondation d'environ 1,5 po à l'avant.</p>

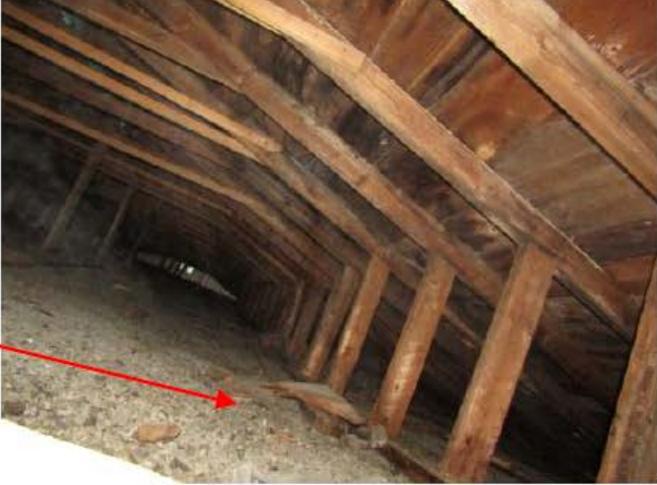
<p>3 Grenier sans isolation.</p>

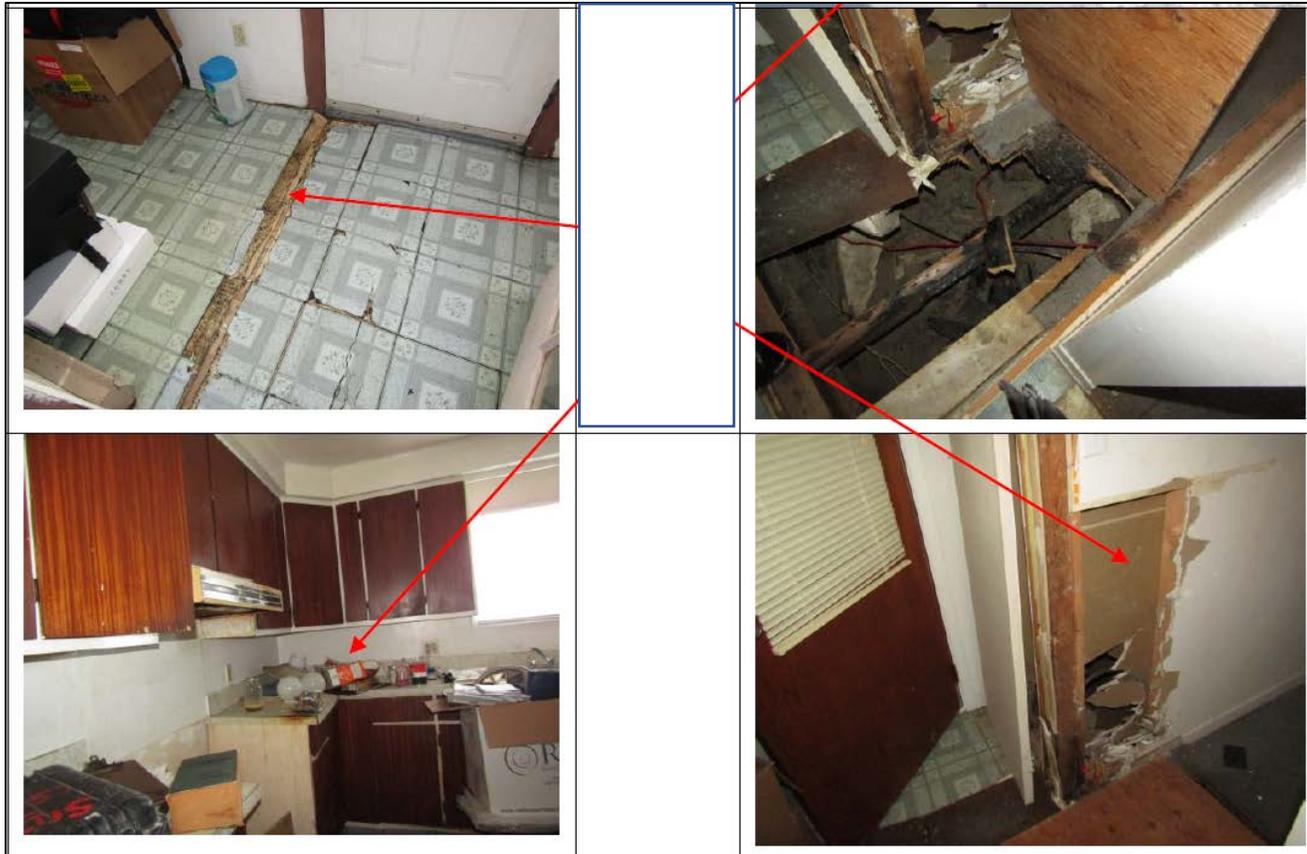
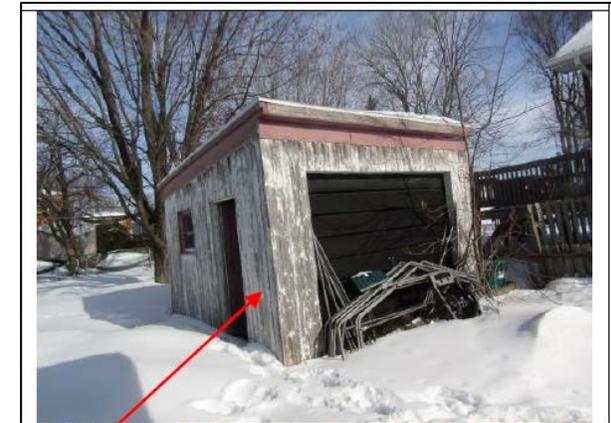
Détériorations avancées  
intérieures et extérieures
