# COMITÉ DE DÉMOLITION

Date: 15 décembre 2022

1704, rue Dollard

État du bâtiment selon le rapport de Inspection Summum Inc.

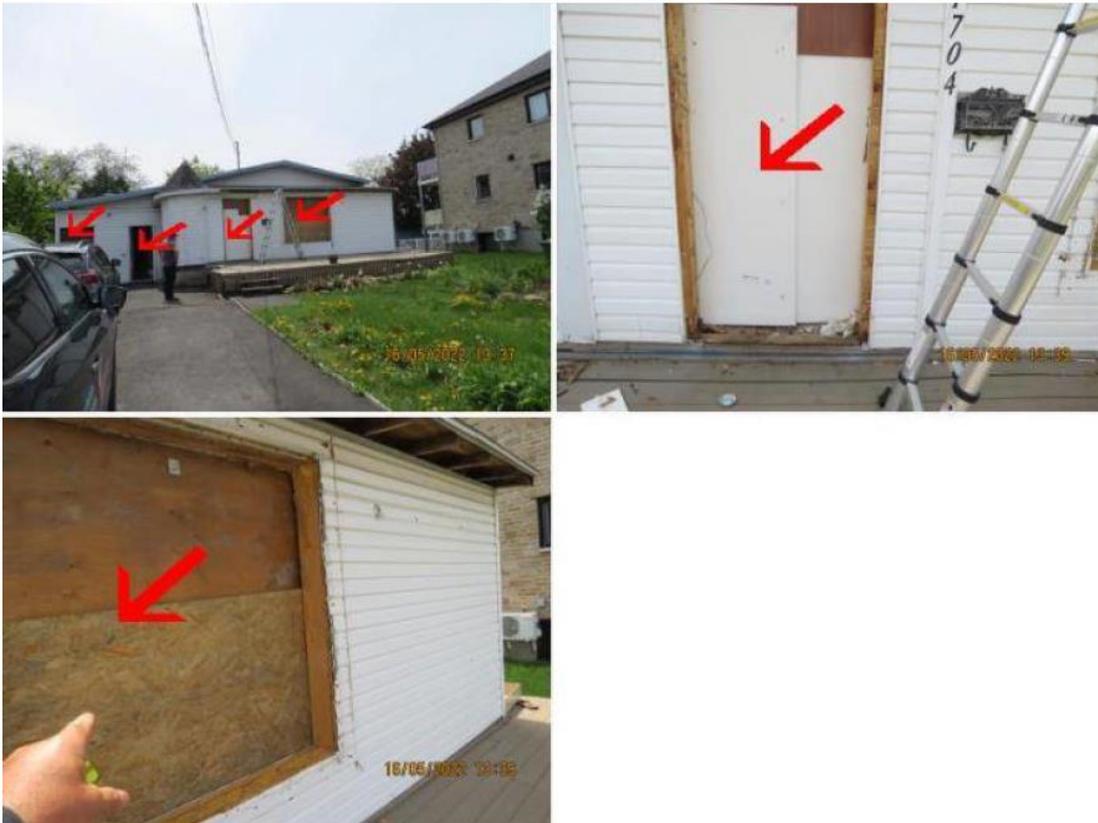
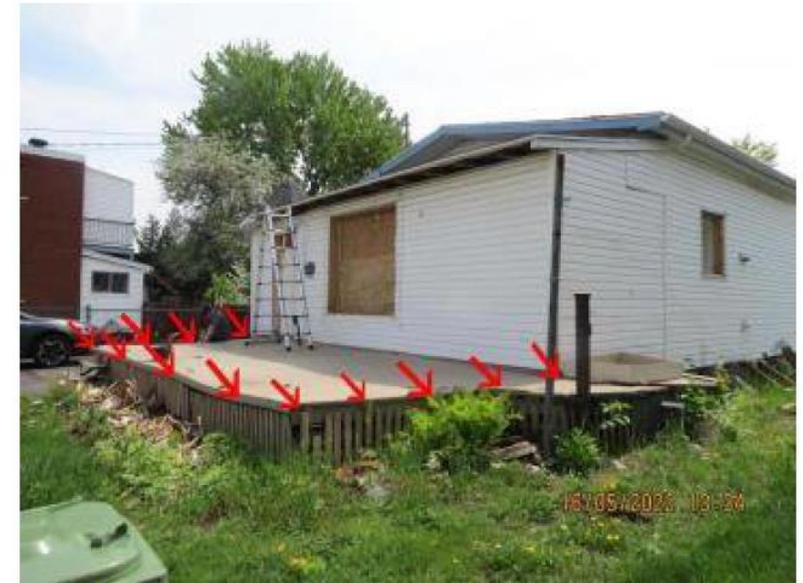
Le perron et son escalier sont construits de bois sans balustrade.

**Recommande de prévoir un budget pour le remplacement complet de l'ensemble des ouvertures (portes et fenêtres). Ces travaux devront inclure la vérification de la présence des dommages qui pourraient être présents à l'ossature de bois des murs de ce bâtiment.**

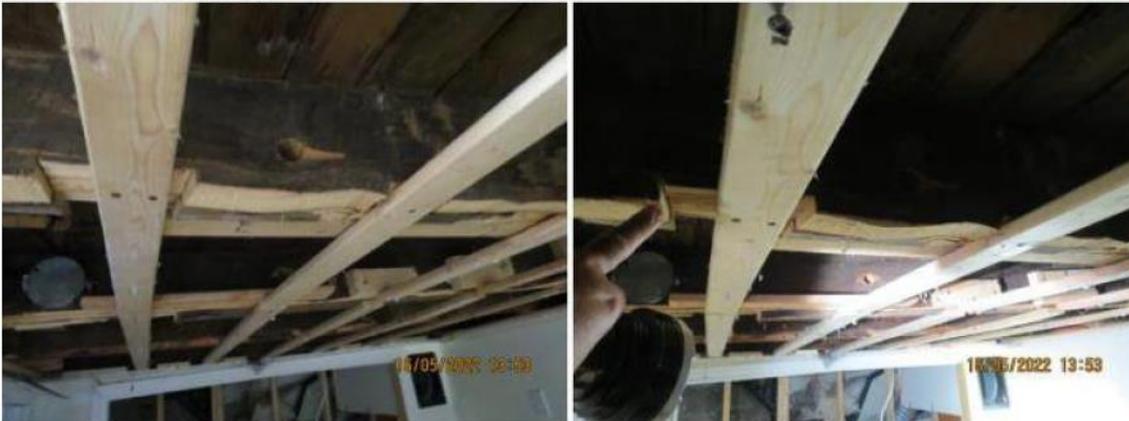
Prendre note que généralement la structure des planchers dans les bâtiments de type chalet, est parfois artisanale et comporte des déficiences importantes. La quantité, l'entraxe, la portée, la dimension des solives sont souvent trop timides. Par conséquent cela engendre des déflexions, des cambrures, des affaissements et du craquement au niveau de l'ouvrage du ou des planchers.

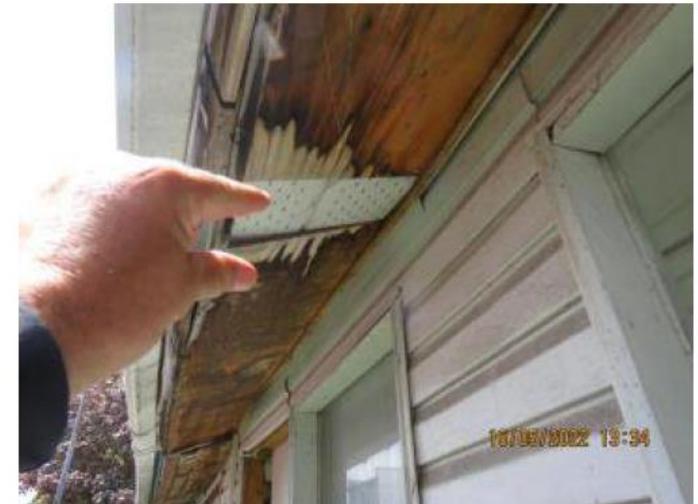
À certains endroits, les débords de toit présentent des signes de dégradation et de pourriture à certains endroits.

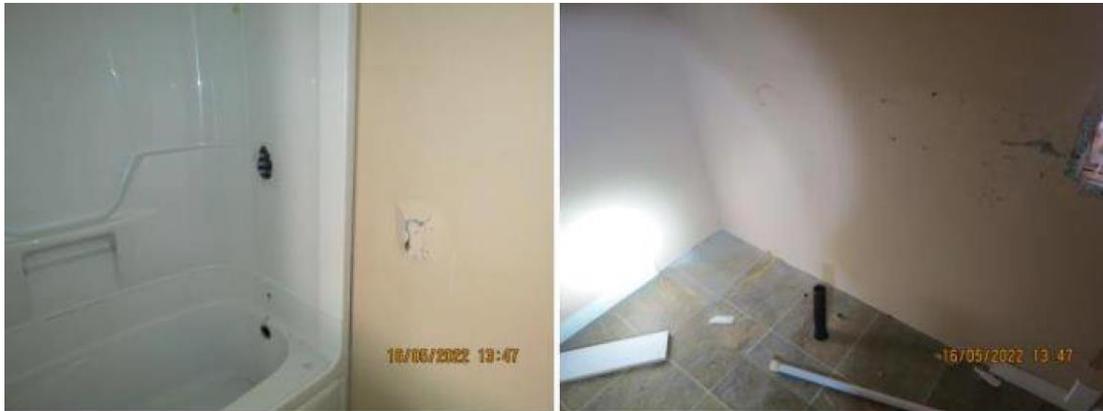
Prendre note qu'au moment de l'inspection, plusieurs composantes essentielles au réseau de distribution de plomberie et aux eaux usées étaient dans un très mauvais état et/ou absent. De plus, aucune commodité (évier-lavabo-robinet, chauffe-eau etc.) n'était présente au moment de l'inspection.

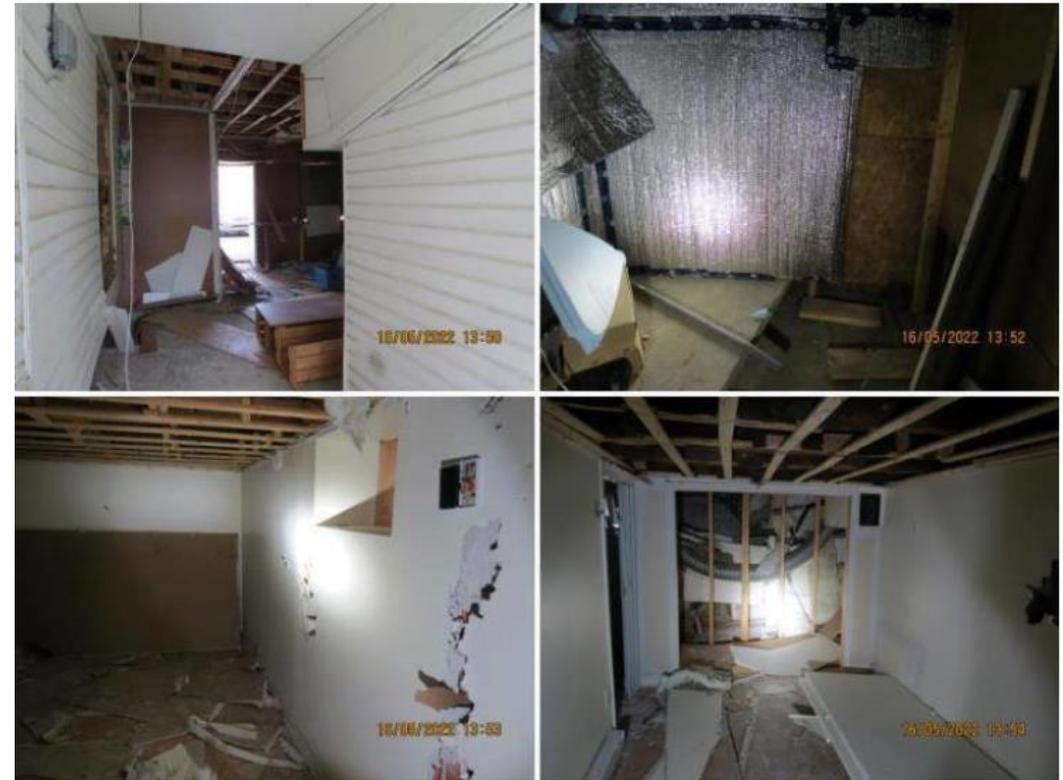
La condition générale de l'ensemble du sous-sol est en est très mauvais état.

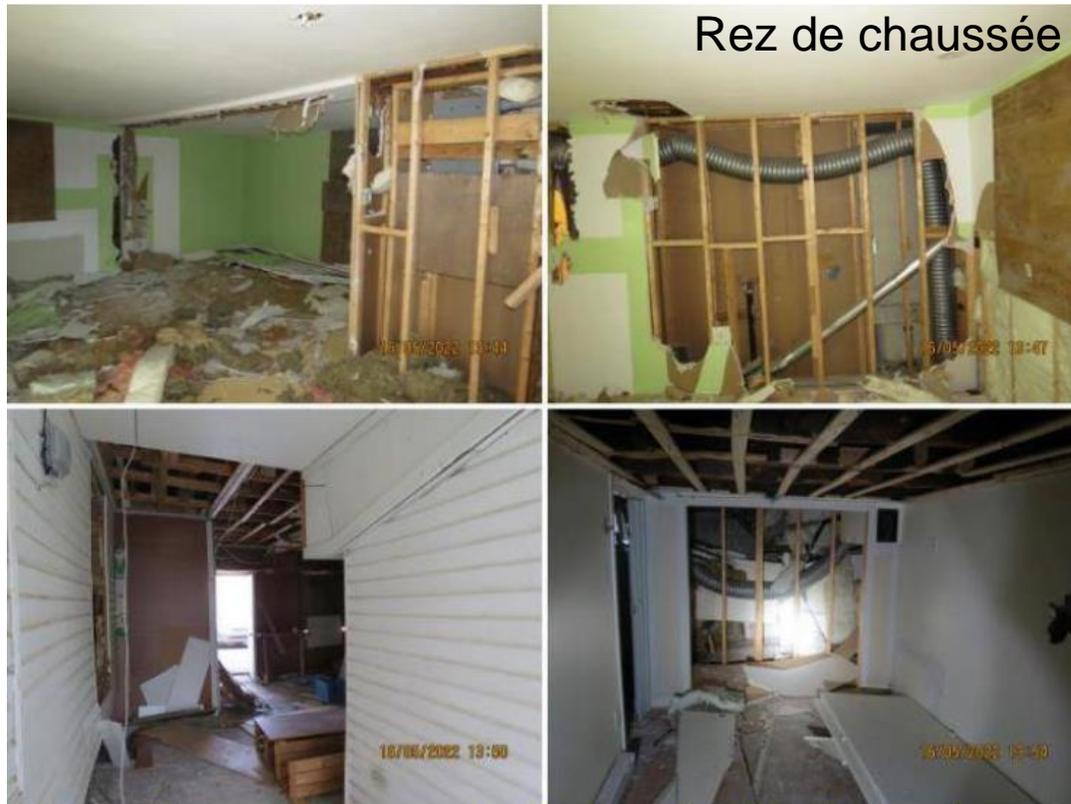
L'ensemble des surfaces verticales (froide et chaude) et horizontales ont subi des dommages et des bris importants.
