COMITÉ DE DÉMOLITION

2675, rue Préfontaine | Vieux-Longueuil

Immeuble visé par la demande d'autorisation de démolition

État du bâtiment selon le rapport de Gspec

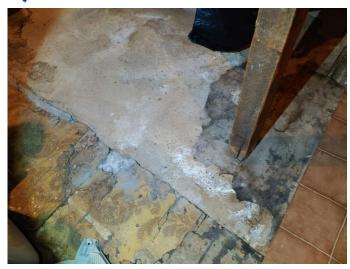
Présence de cernes d'eau et d'efflorescence

Retrait des portions de dalles existantes et coulée d'une dalle complète avec les semelles de fondations correspondantes. Matr		Coût (\$) Ériaux et temps	
Enlever les matériaux et décontamination		\$14 500	
Briser la dalle sortir le béton		\$20 000	
Excaver le sol 680 p2 x 12 pouces		\$15 000	
Remettre pierre 3/4 net		\$2 900	
Refaire dalle 6 pouces 685 p2 au complet		\$15 000	
Isolation 2 pouces x 685 p2 + Parevapeur		\$1 650	
3 footings 24x24 pour soutien		\$1 080	
03. DALLE DU SOUS-SOL - Sous-Total		\$70 130

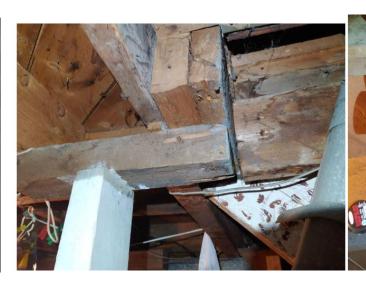
Présence de bois pourri

Les solives sont irrégulières et interrompues à plusieurs endroits

05. PLANCHER POUTRE ET COLONNE DU SOUS-SOL	
Le plancher complet du RDC doit être démoli et reconstuit à niveau. Pour ce faire, les murs doivent être soutenus, la salle de bain, la cuisine et l'escalier démolis et reconstruit.	Coût (\$) Matériaux et temps
Soutènement temporaire des étages	\$3 000
Démolition complète et disposition des déchets (plancher, cuisine, sdb)	\$15 000
Reconstruction complète du plancher - structure solives, contreplaqué et finition en bois fi	ranc \$40 000
Reconstruction complète de la cuisine (armoire, plomberie, électricité, carrelage)	\$35 000
Reconstruction complète de la salle de bain (plomberie, électricité, carrelage, ventilation)	\$18 000
ESCALIER RDC	
Finition du rdc	\$2 175
Ouvrir le plafond entre le rdc et 2e étage pour évaluerle système structurel	
Installer nouvelle poutre au plancher du 2e étage	\$2 175
Cloisons (à valider selon les plans)	\$2 900
Arracher bois franc 685 p2

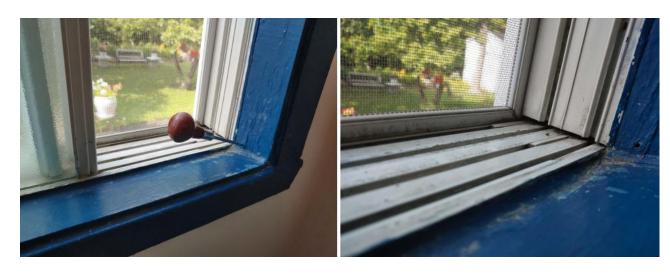
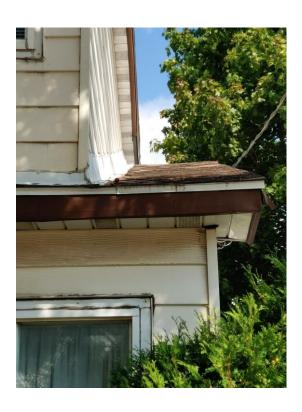
Pente du toit inclinée vers le mur

06. STRUCTURE DU TOIT	
Analyser et corriger les problématiques liées aux infiltrations d'eau avec possible détéroriation de l'isolation et de la charpente structurelle. Matéri	
Analyse par un ingénieur et émission des plans et devis	\$2 500
Exécution des travaux (approximation)	\$18 000
Remplacement de l'isolation affectée par les infiltrations	\$2 900
Refaire solin	\$1 450
Refaire bardeaux d'asphalte	\$2 900
Joint peinture du plafond de cette parti	\$5 075
Flashing sur tout les périmètres	\$1 235
Refaire les plafonds	\$8 700
06. STRUCTURE DU TOIT- Sous-Total	\$47 260

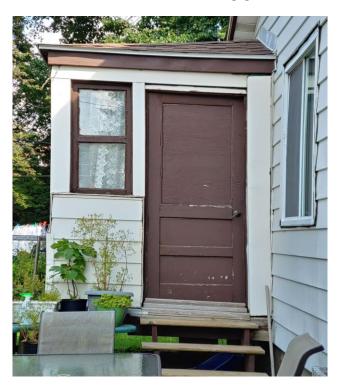
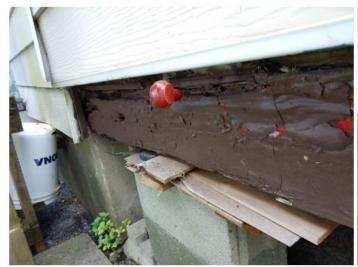
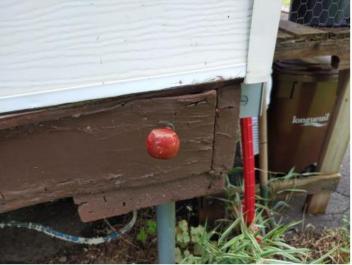
Véranda à démolir

Inclinaison du plancher de la véranda

17. DÉMOLITION ET RECONTRUCTION DE LA VÉRANDA LATÉRALE AU BÂTIMENT		
Démolition complète et reconstruction complète de la véranda. Coût (\$)		ût (\$)
	Matériaux et temps	
Démolir la vérenda		\$2 500
nstallation de pieux vissés - selon plans à venir		\$3 000
Reconstruire véranda 43 p2		\$3 800
ournir et installer porte extérieure et intérieure		\$4 350
lemplacement des 4 fenêtres		\$3 640
7. DÉMOLITION ET RECONSTRUCTION DE LA VÉRANDA - Sous-Total		\$17 290
