COMITÉ DE DÉMOLITION

Par: **Marie-Ève Thibert, architecte**

Plan de présentation

3807, Grand Boulevard | Saint-Hubert

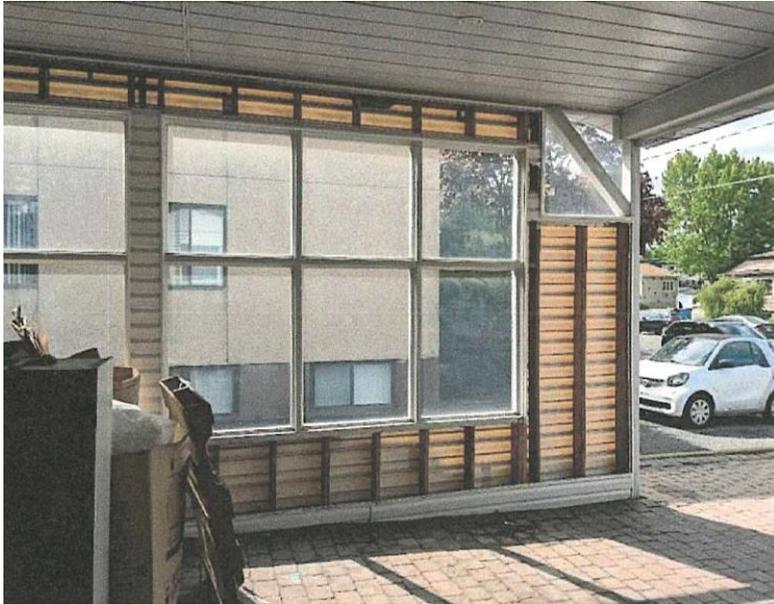
Critères d'évaluation	Commentaires
État du bâtiment	Le bâtiment est en bon état.
Qualité structurale du bâtiment	La portée des solives de plancher dépasse les portées prescrites au CNB. L'ossature murale de l'abri auto n'est pas construite selon les règles de l'art.
État des principales composantes	Fondation : Signe d'usure sur le crépi. Extérieur: Importante usure des bardeaux de toit, portes et fenêtres manquantes.
Détérioration observée	La portée des solives de plancher, les bardeaux d'asphalte, l'ossature murale de l'abri pour automobile.
Conclusion	Nous sommes d'avis que le bâtiment est en bon état, mais présente des déficiences qui doivent être adressées par des actions correctives.

Ossature non conforme de l'abri d'auto

2 Démolition		
Crépi endommagé		750,00 \$
Démolition sélective des finis de plafonds pour le renfort des solives (inclut ragréage)		2 800,00 \$
Démolition des finis sur l'ossature murale de l'abris pour automobile (inclut la pose du fascia à la suite des travaux)		5 000,00 \$
Sortie des matériaux		1 500,00 \$
	Sous-total Démolition	10 050,00 \$
3 Béton		
Application du crépi		42 000,00 \$
	Sous-total Béton	42 000,00 \$
4 Maçonnerie		
Travaux correctifs des chantepleurs		1 500,00 \$
	Sous-total Maçonnerie	1 500,00 \$
5 Métaux		
S/O		
	Sous-total Métaux	
6 Bois		
Correction des protections temporaires		500,00 \$
Renfort des solives de plancher		5 000,00 \$
Renfort de l'ossature mural de l'abris pour automobile		2 850,00 \$
	Sous-total Bois	8 350,00 \$
30 Excavation, remblayage et drainage		
Excavation pour l'application du crépis		1 600,00 \$
Travaux de correction autour du mur porteur de l'abris automobile		2 500,00 \$

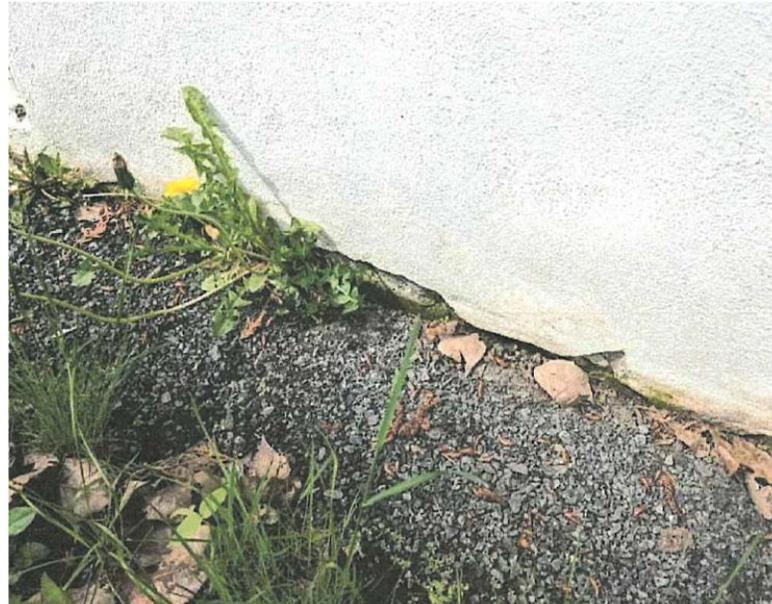
Usure du crépi

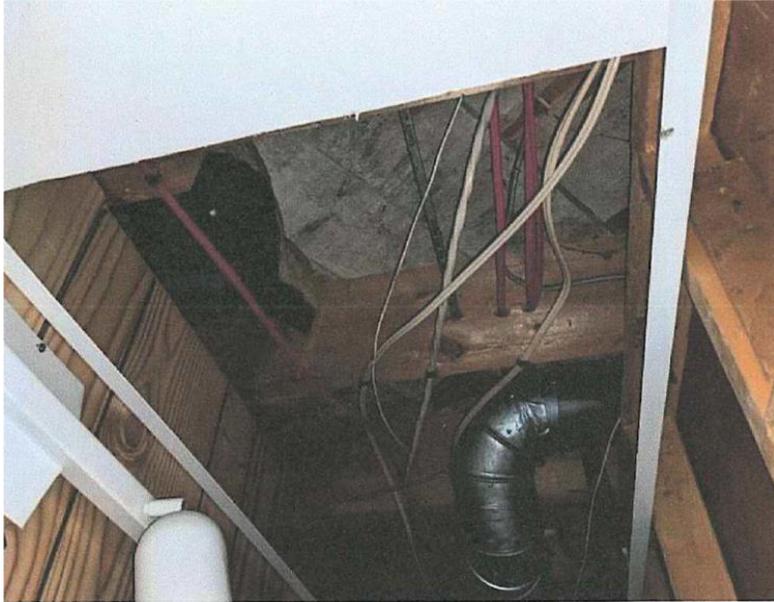
Ossature de plancher

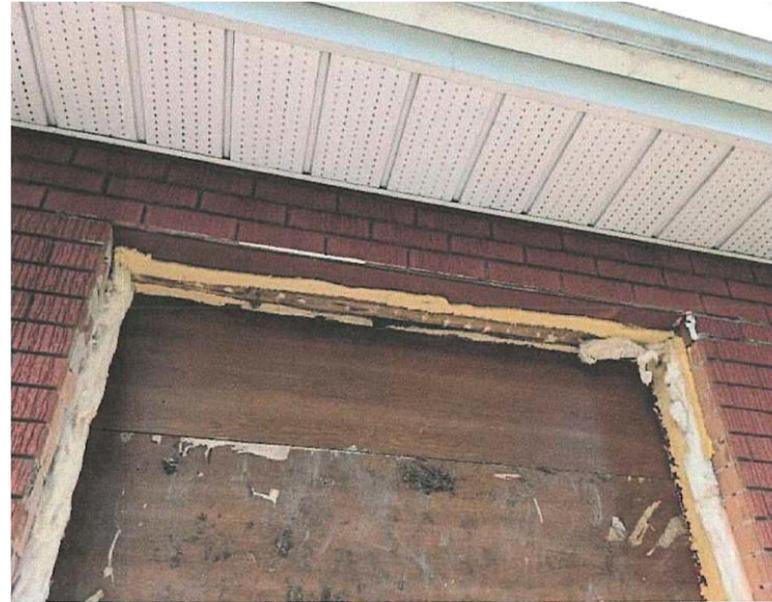
Porte-Fenêtre manquante
