COMITÉ DE DÉMOLITION

Plan de présentation

5180, montée Saint-Hubert | Saint-Hubert

État du bâtiment selon le rapport de Solution bâti +

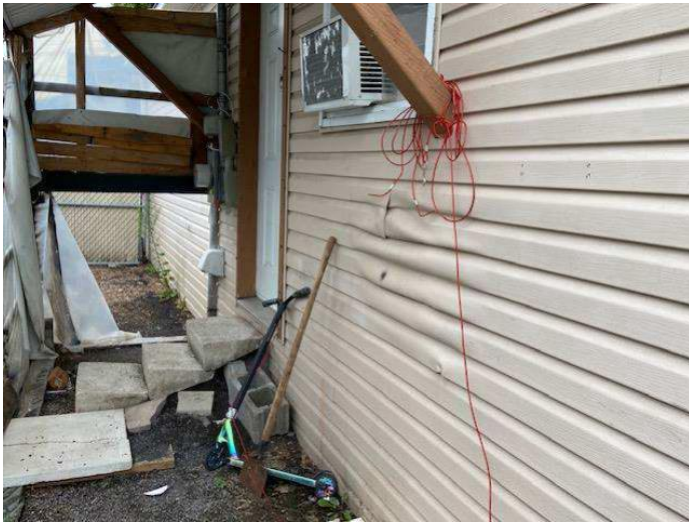
État revêtement de vinyle

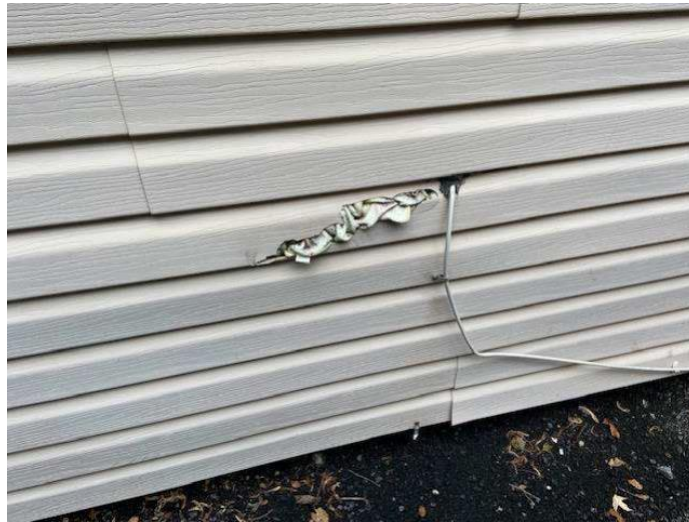
État revêtement de vinyle

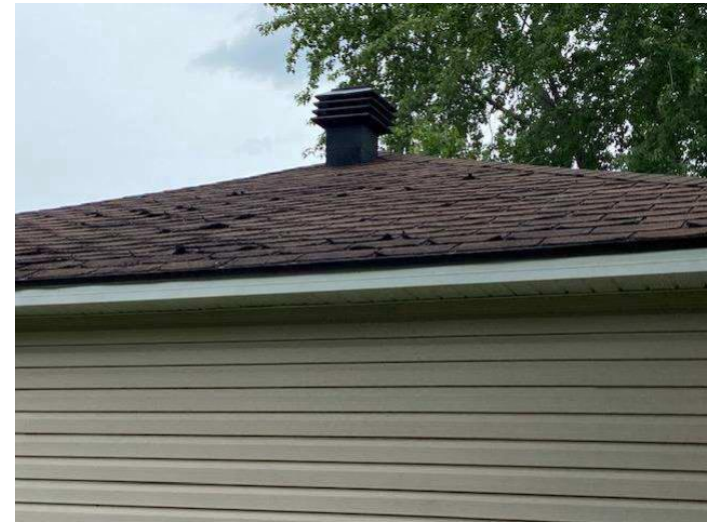
État revêtement de la toiture

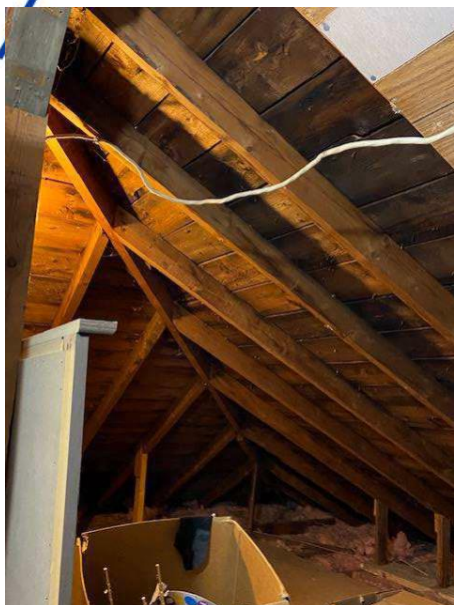
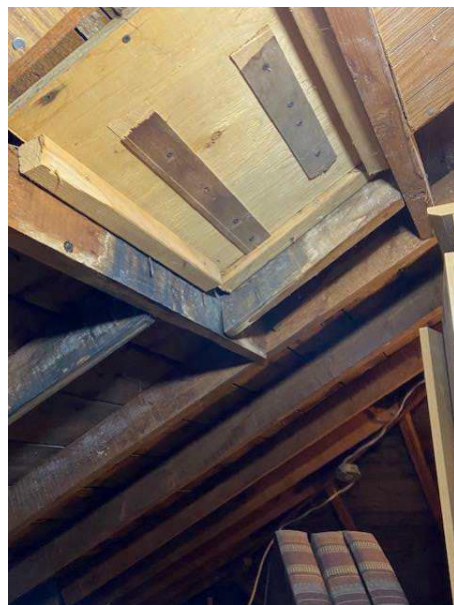
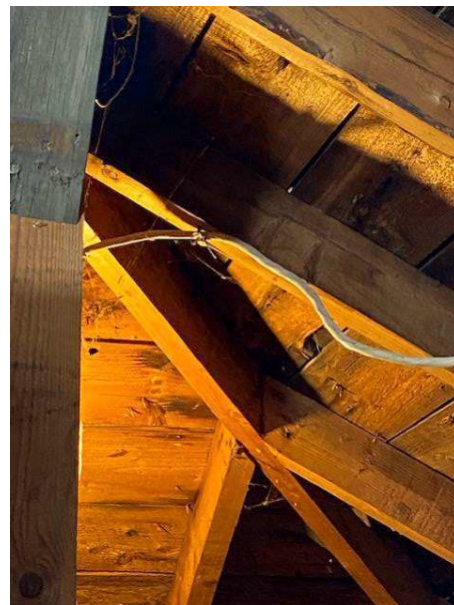
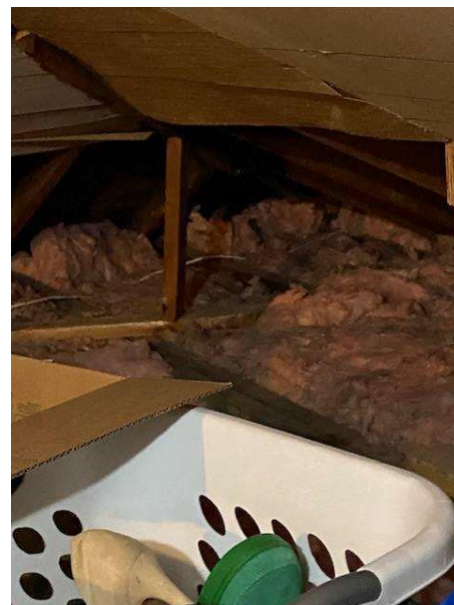
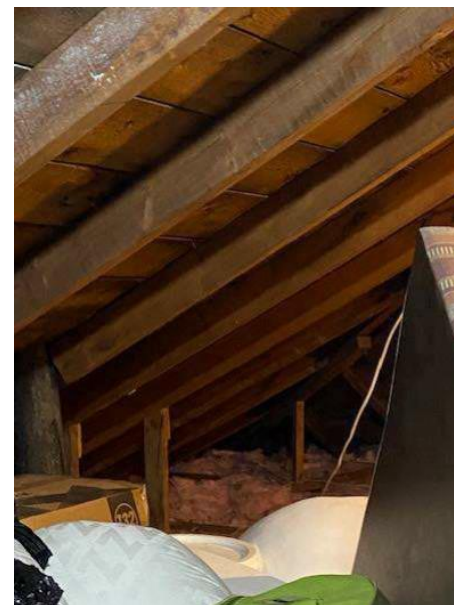
Critères d'évaluation	Commentaires
État du bâtiment	Le bâtiment est vacant et a été construit en 1952.
Qualité structurale du bâtiment	Fondation inaccessible, infiltration d'eau et traces d'humidité sur les solives dans le grenier.
État des principales composantes	Extérieur: Revêtement extérieur et toiture usés. Grenier: Traces d'infiltration d'eau et traces d'humidité, manque de ventilation.
Détérioration observée	Revêtement extérieur, grenier.
Conclusion	Nous recommandons qu'il soit démoli pour faire place à un nouveau bâtiment, ce qui serait un choix très judicieux et beaucoup plus économique que de tenter de le réparer. Ce bâtiment nécessite beaucoup trop de réparation et de renforcements d'éléments structurels qui ne sont pas rentables.

État de l'entretroit
