COMITÉ DE DÉMOLITION

Date: 27 juin 2023

Plan de présentation

5190, montée Saint-Hubert | Saint-Hubert

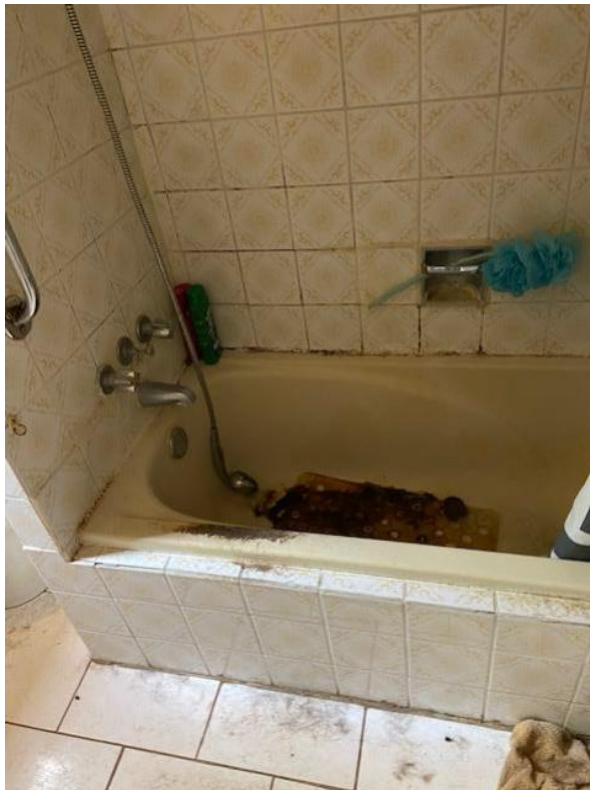
État intérieur - Insalubrité

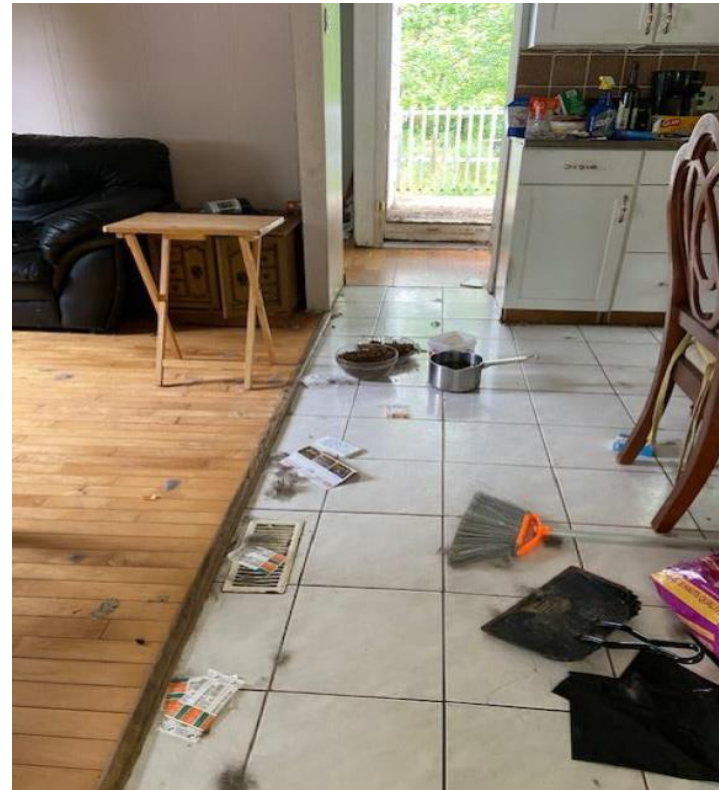
État intérieur - Insalubrité

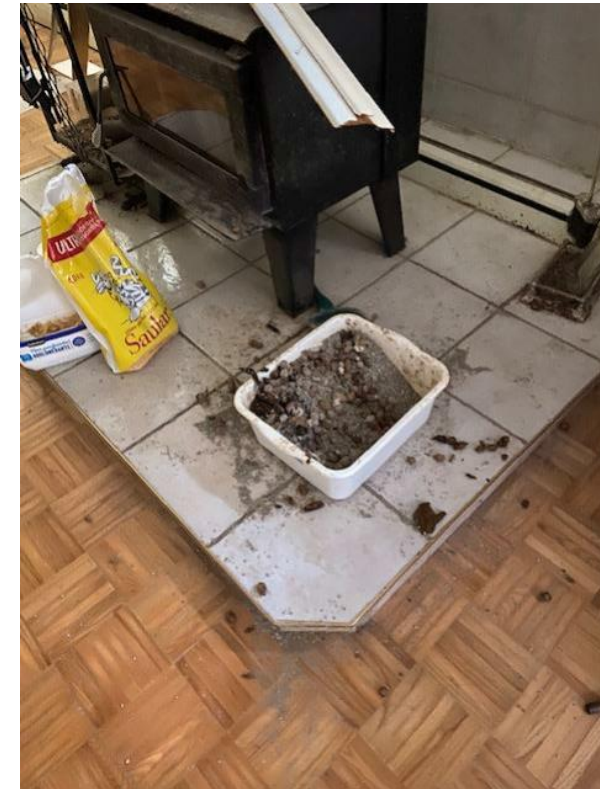
État intérieur - Insalubrité

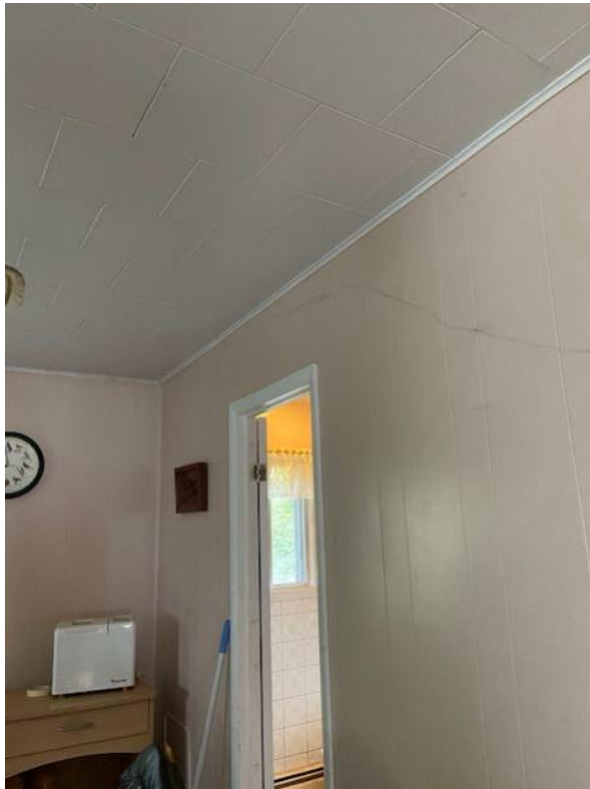
État intérieur - Insalubrité

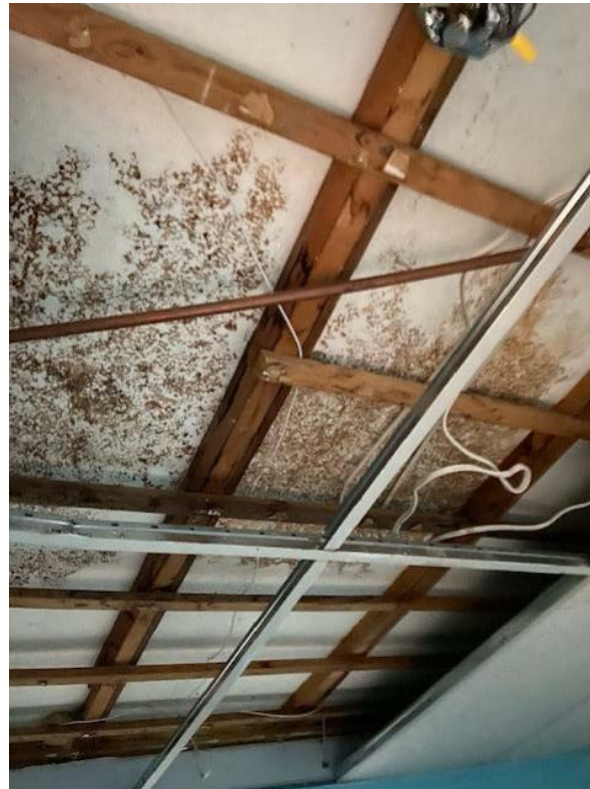
Présence de pourriture dans le plafond

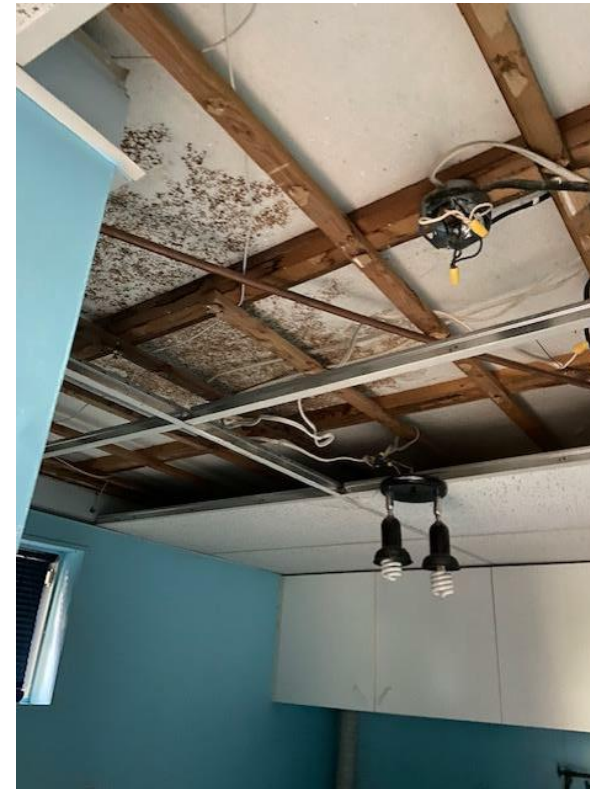
Présence de pourriture dans le plafond

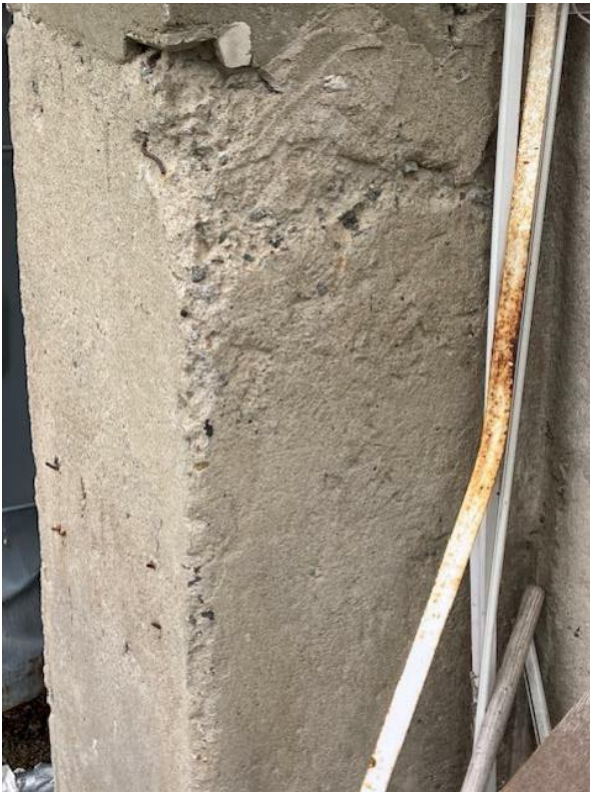
État mur de fondation

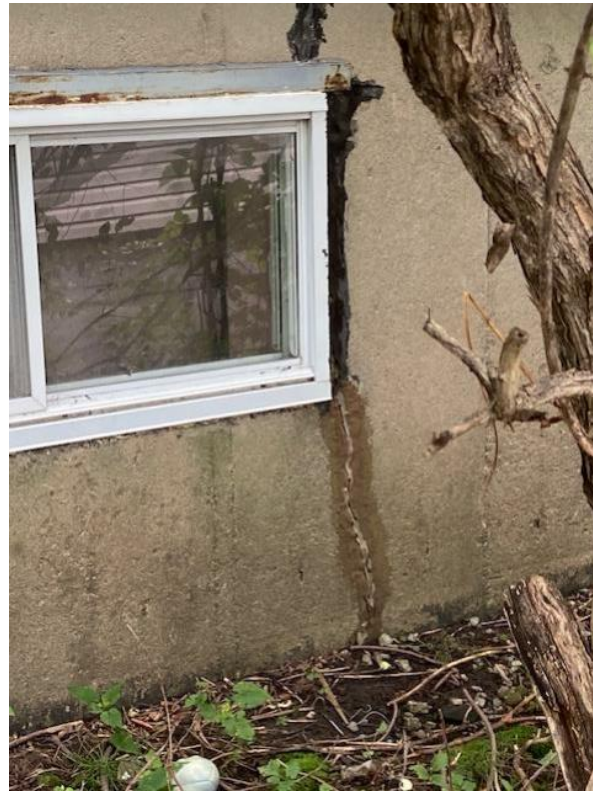
Fissure dans la fondation

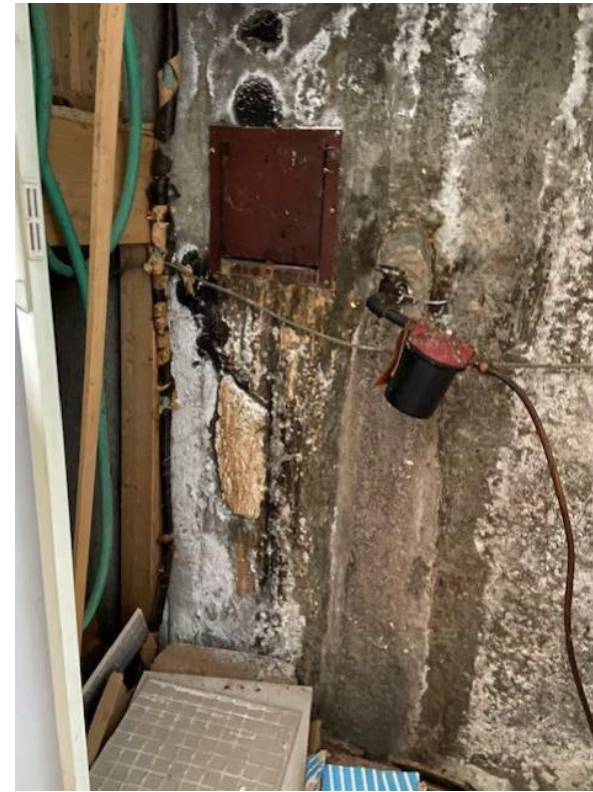
Efflorescence sur le mur de fondation
