COMITÉ DE DÉMOLITION

Direction de l'aménagement et de l'urbanisme

Date: 15 décembre 2022

5335, avenue Glenn | Saint-Hubert

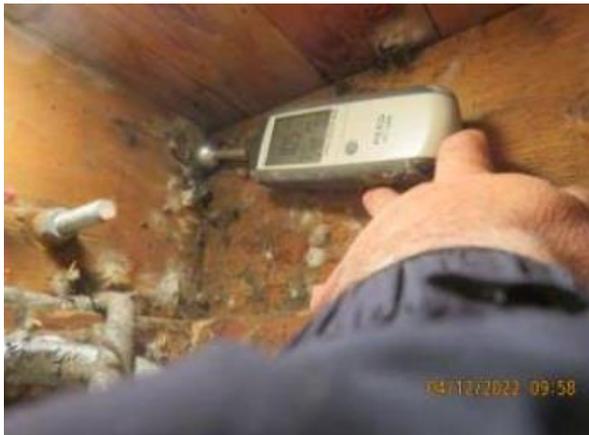
Dégradation non humide d'une solive

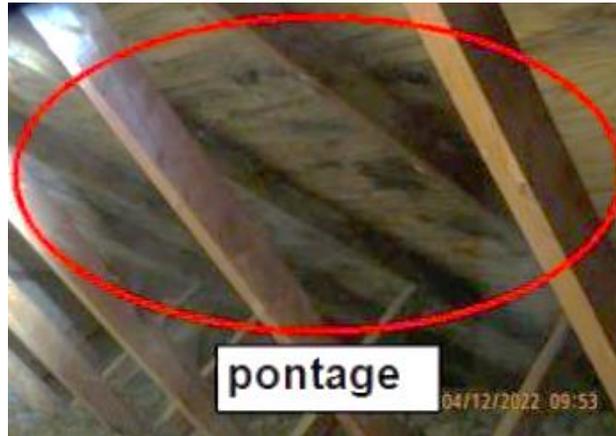
Taches d'eau sèche dans les combles

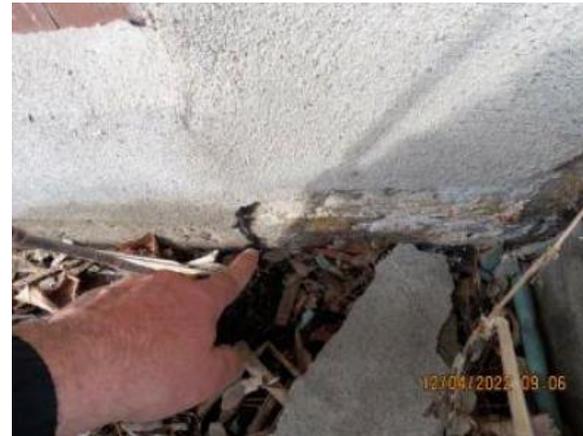
Fissure dans la fondation

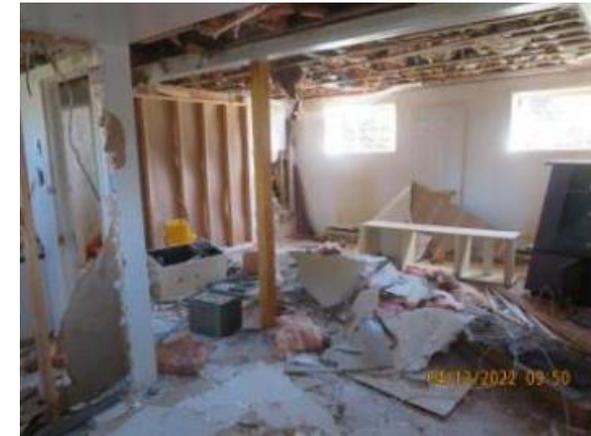
État général de l'intérieur

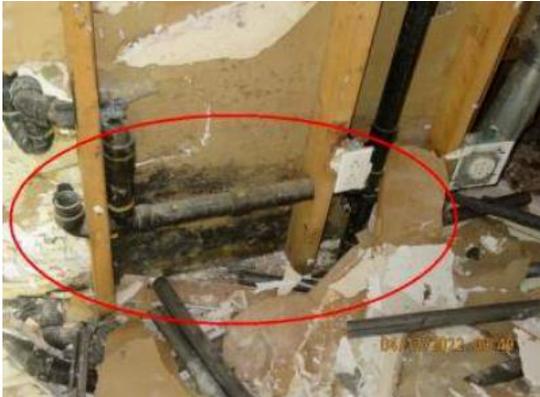
Traces de moisissures dans une salle de bain

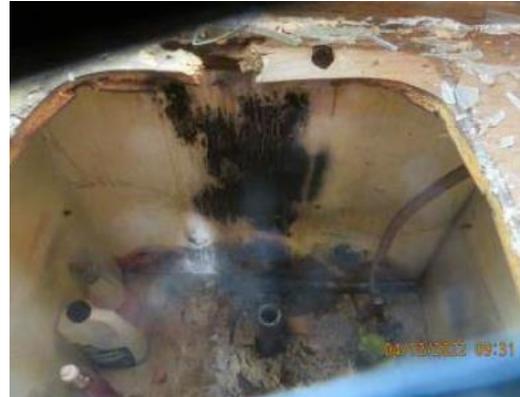
Traces de moisissures dans la cuisine
