COMITÉ DE DÉMOLITION

115, rue Benoit Ouest | Vieux-Longueuil

Immeuble visé par la demande d'autorisation de démolition d'immeuble

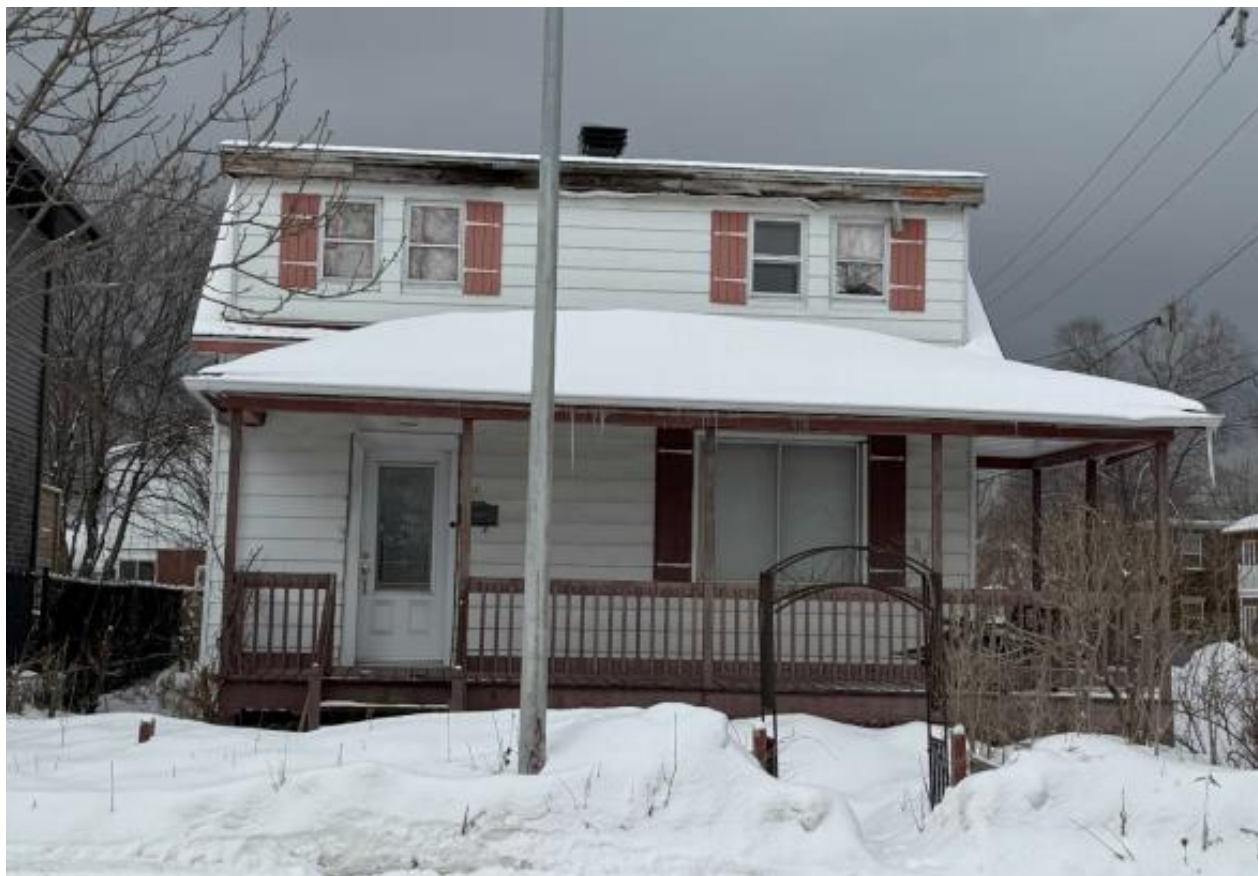
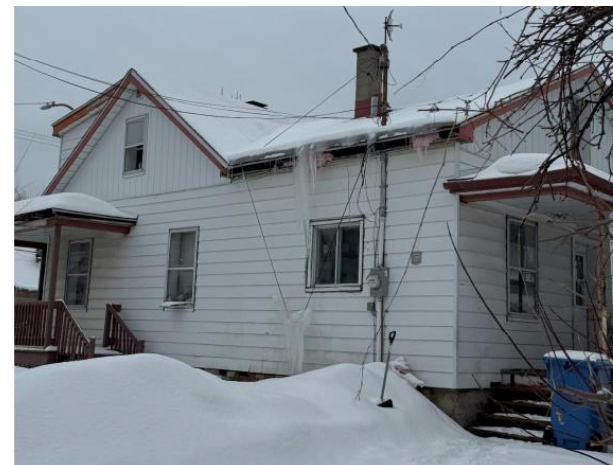
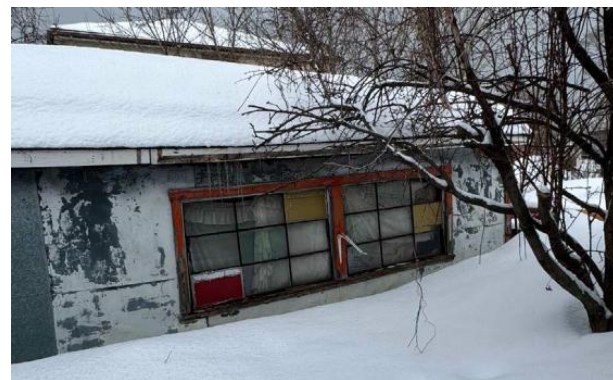
Description du bâtiment existant

Habitation unifamiliale de structure isolée construite en 1942.

- L'immeuble, construit entre 1941 et 1945, est composé d'un corps principal de plan rectangulaire, auquel est annexée une vaste aile à l'arrière, qui n'est pas d'origine.
- Des fenêtres coulissantes et à guillotine de facture moderne ont remplacé les fenêtres d'origine.
- Le revêtement n'est pas non plus d'origine.

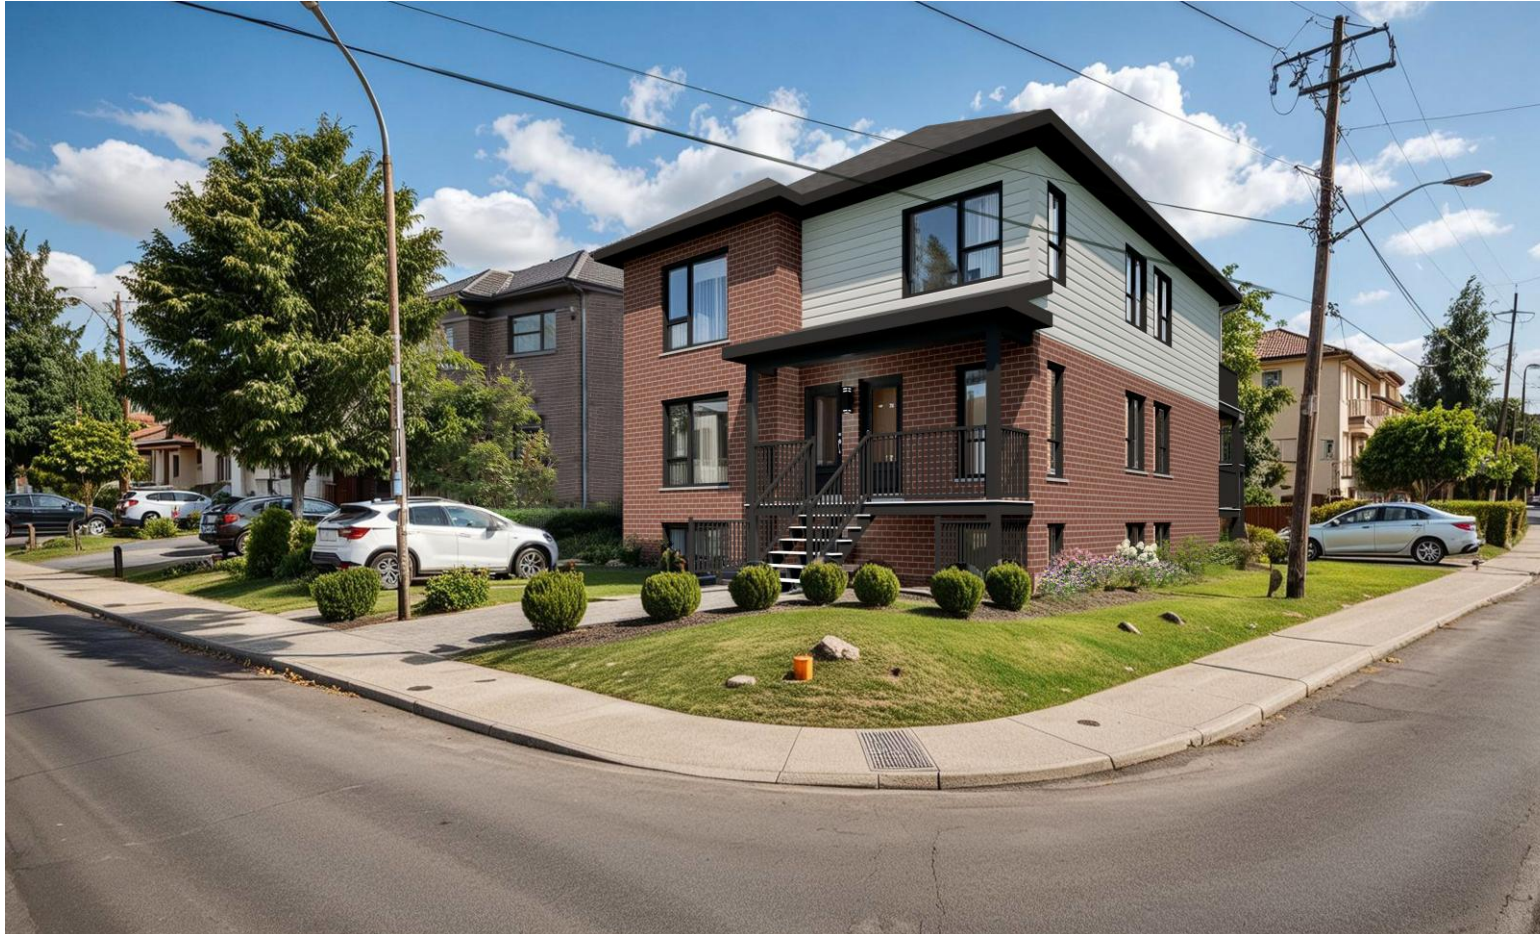
Description

Le projet consiste à construire une habitation trifamiliale de structure isolée.
