# COMITÉ DE DÉMOLITION

**Direction de l'aménagement et de l'urbanisme**

Date: 21 février 2023

1724-1726, rue Westgate

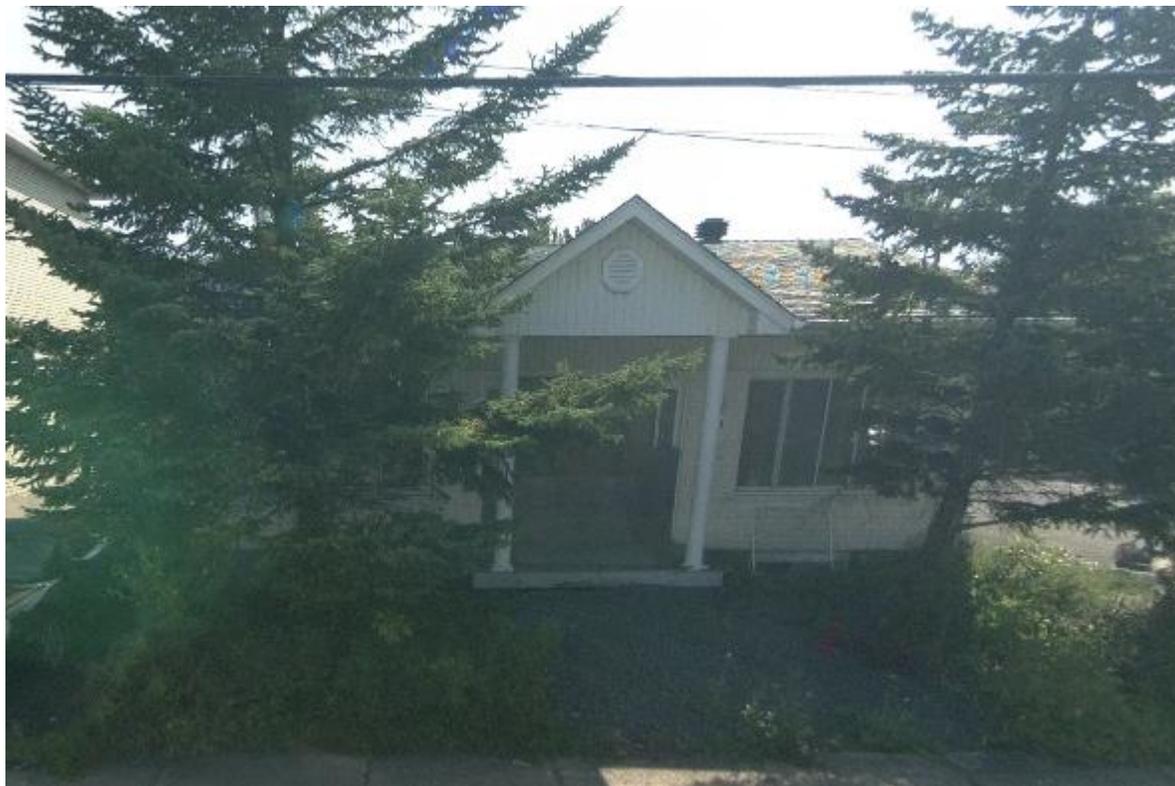
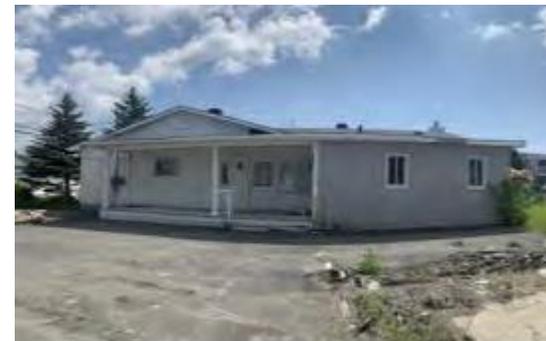
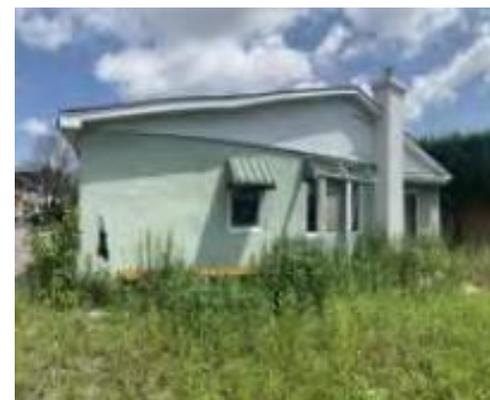
Habitation bifamiliale de structure isolée construite en 1945.

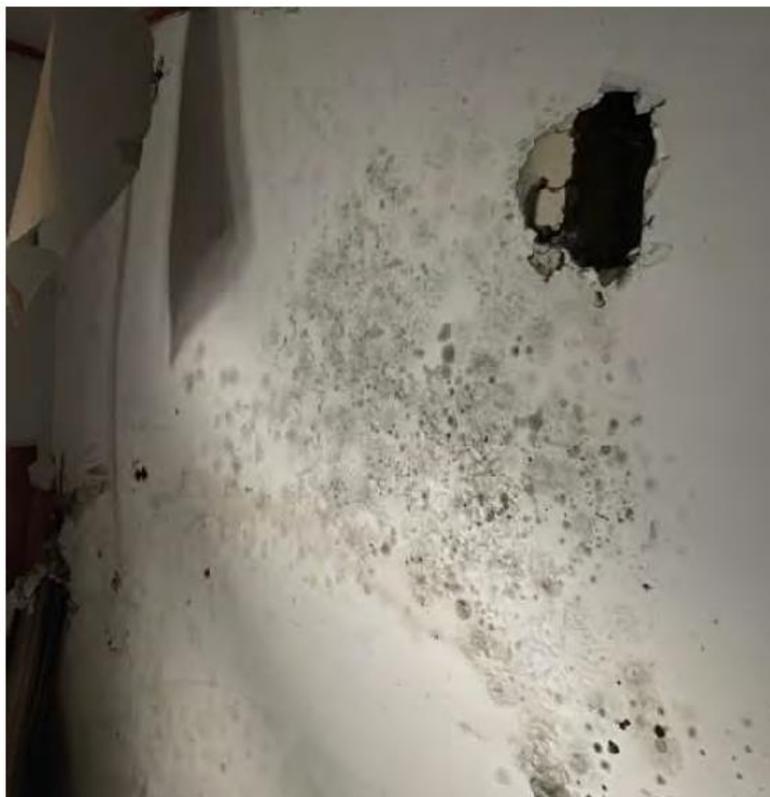
Domage causé par l'eau

Conclusion	Nous estimons que toutes les composantes du bâtiment devront être remises à neuf afin de rendre le bâtiment sécuritaire et conforme. Selon l'envergure et la complexité des travaux, nous <b>recommandons donc la démolition</b> complète du bâtiment.

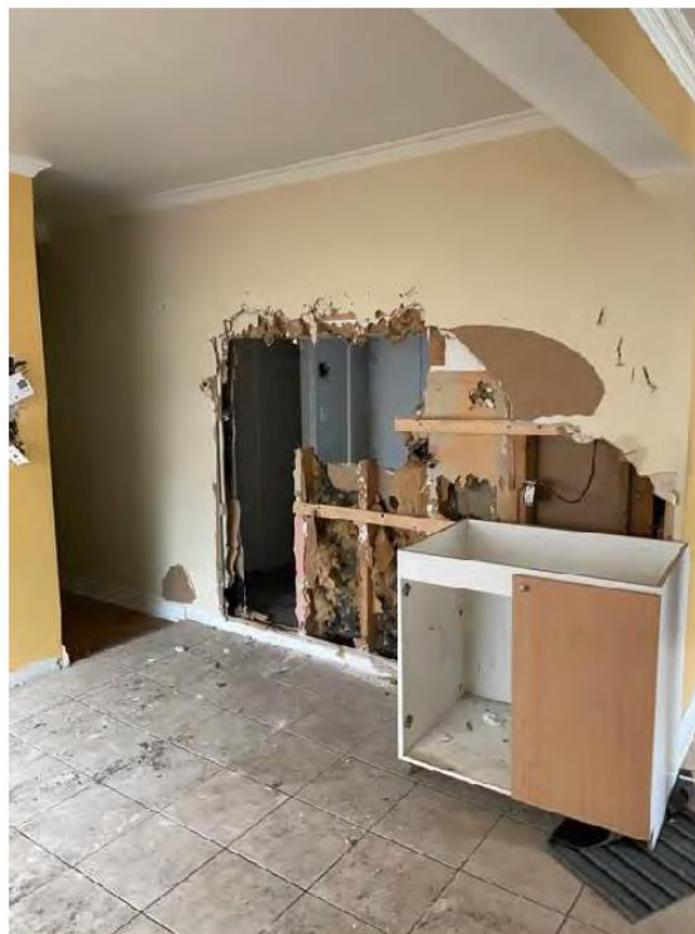
Le bâtiment aurait été vandalisé

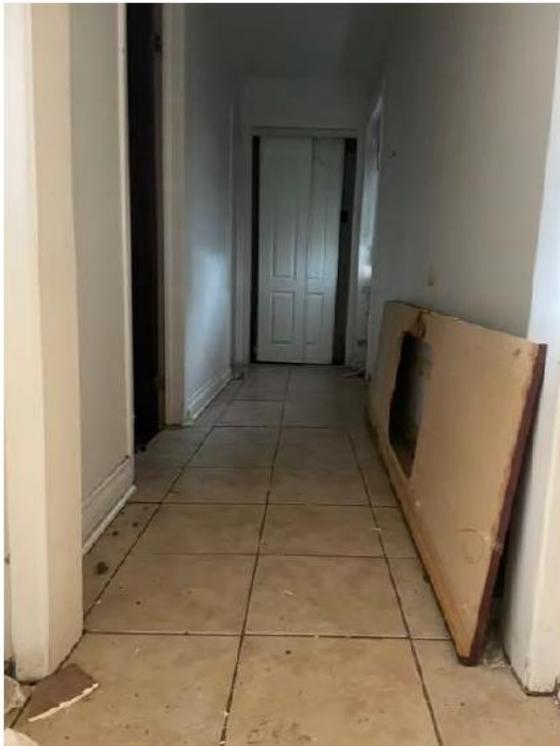
Critères d'évaluation	Commentaires
État du bâtiment	<b>Faible</b> Plusieurs défaillances remarquées qui affectent la structure du bâtiment et par le fait même sa stabilité à long terme.
Qualité structurale du bâtiment	<b>Faible</b> <ul style="list-style-type: none"><li>- Présence de nombreuses déformations à l'endroit du plancher du rez-de-chaussée;</li><li>- Fissures visibles sur le gypse des murs;</li><li>- Les solives de planchers du rez-de-chaussée ont été sectionné pour laisser passer des tuyaux et ont donc perdu beaucoup de leur résistance.</li></ul>
État des principales composantes	<b>Faible</b> La plupart des revêtements des murs et des planchers ont subi des dégâts importants causés par l'eau.
Détérioration observée	<b>Élevée</b> <ul style="list-style-type: none"><li>- À partir de l'extérieur, le toit et le balcon à l'avant de la maison présentent une déflexion importante;</li><li>- Le parement extérieur est posé directement au niveau du sol permettant l'infiltration d'eau vers l'intérieur du bâtiment.</li></ul>

Déformation au niveau du plancher du rez-de-chaussée

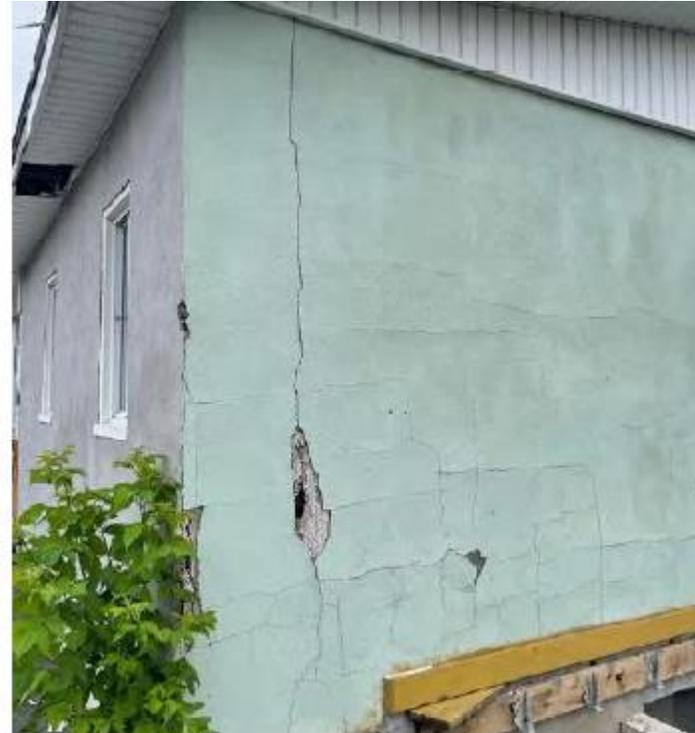
Fissures sur les murs et parements de la maison

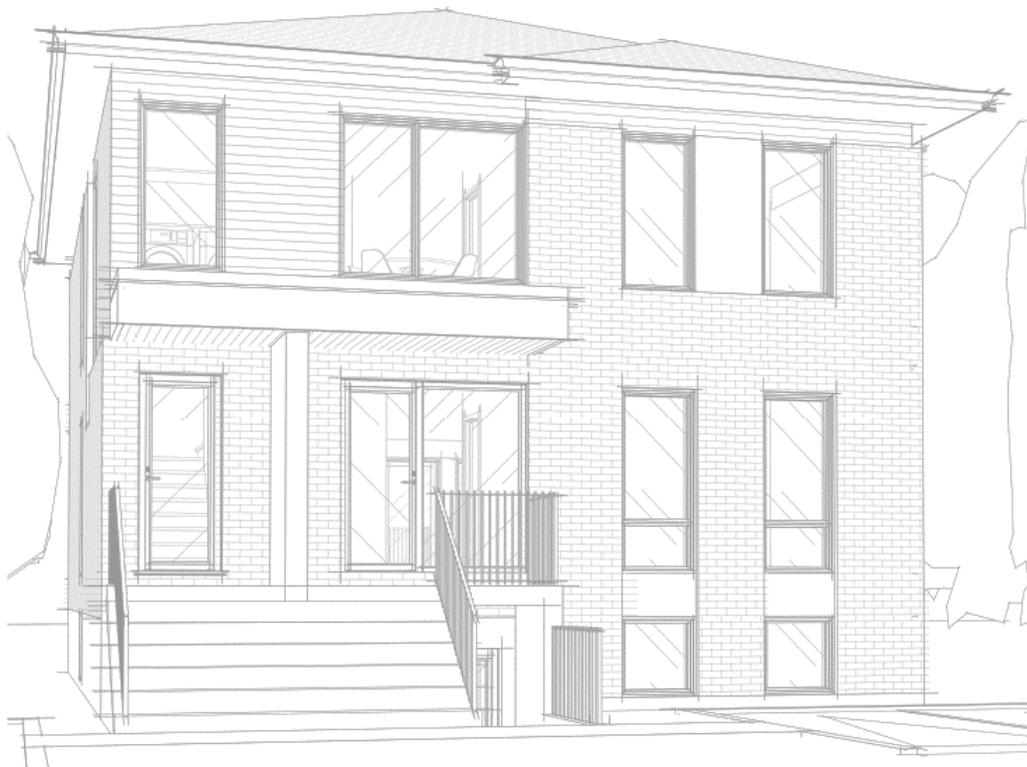
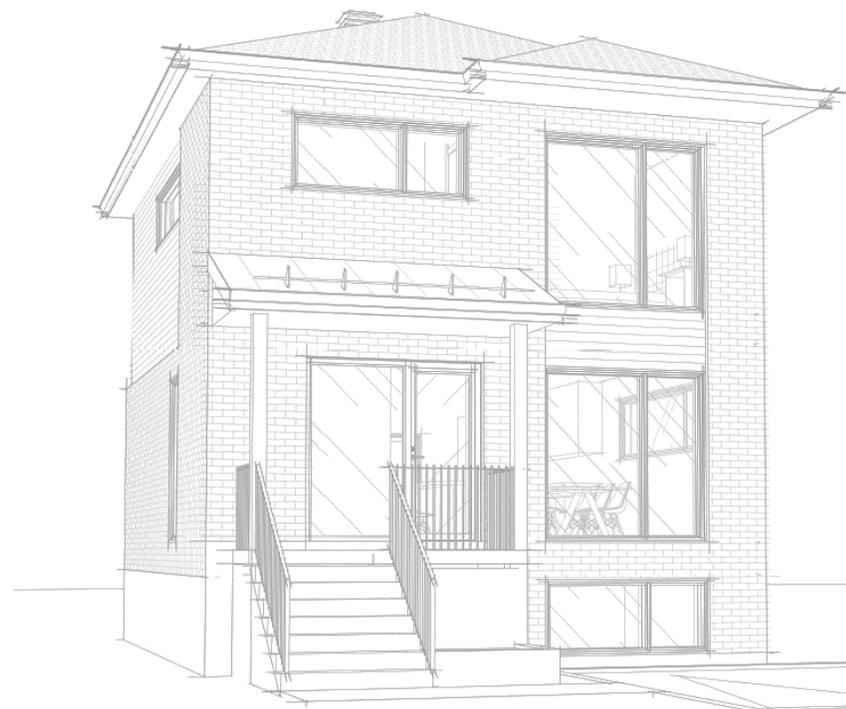
Le projet consiste à construire une habitation trifamiliale de structure isolée et une habitation unifamiliale de deux étages de structure isolée.

- 2.5 Les bâtiments proposés devront être inversés afin d'avoir les bâtiments unifamiliaux côte à côte.
- 3° Que la demande de permis de construction pour la réutilisation du sol dégagé soit conforme aux conditions imposées au paragraphe 2°;
