# COMITÉ DE DÉMOLITION

Date: 17 août 2026

1862, boulevard Édouard | Saint-Hubert

# Immeuble visé par la demande d'autorisation de démolition d'immeuble

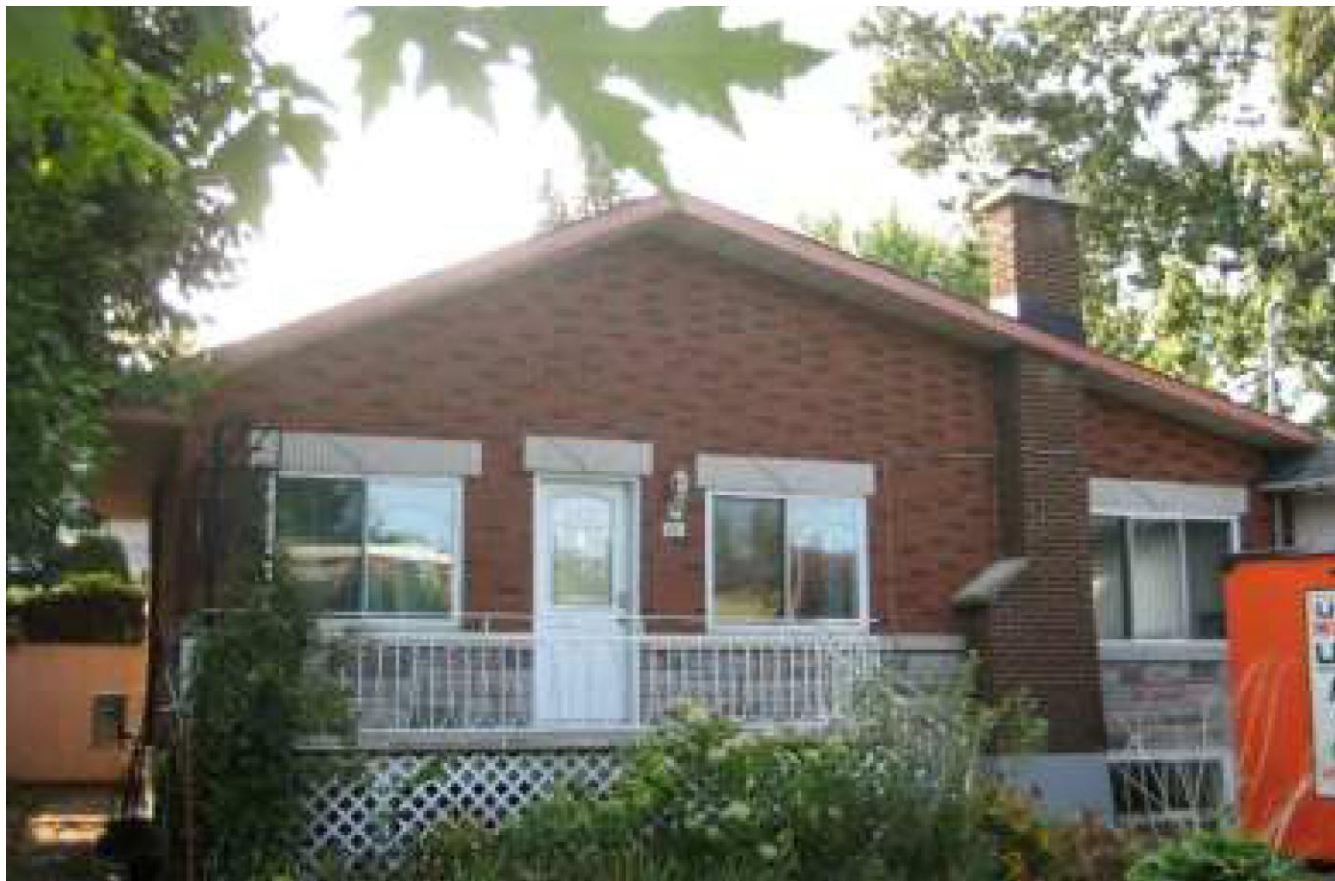
Habitation unifamiliale de structure isolée construite en 1946.

| Critères d'évaluation | Commentaires |
|---|---|
| Degré d'authenticité et d'intégrité | <b>Faible.</b> Le bâtiment construit sur une fondation de béton coulé a été cureté de son intérieur et agrandi. Les ouvertures et les fenêtres ont été remplacées. L'authenticité et l'intégrité du bâtiment ont été compromises par les modifications apportées. |

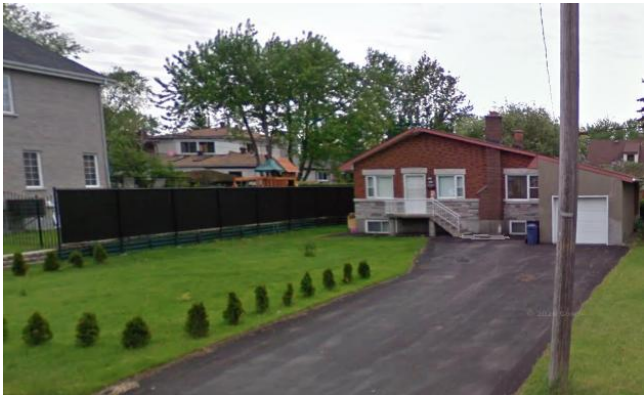
2009

## Évolution du bâtiment (selon Google Street View)

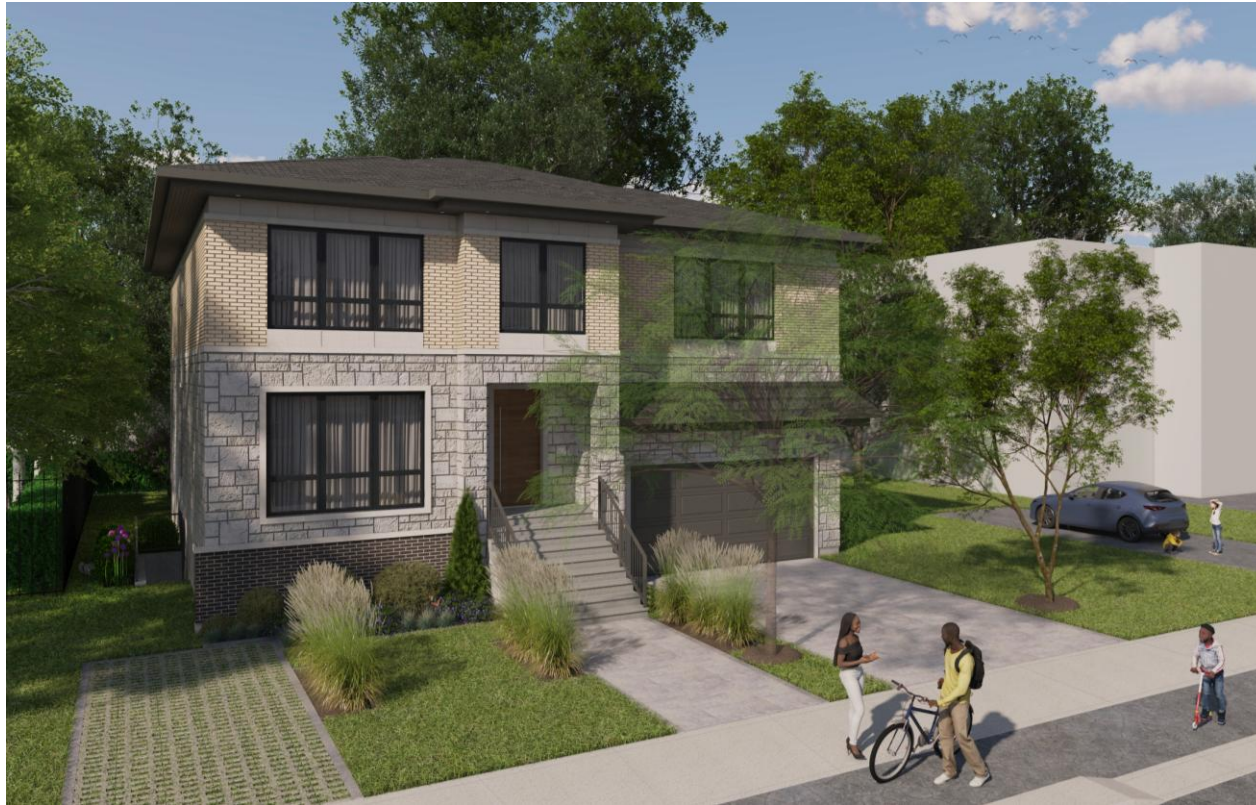
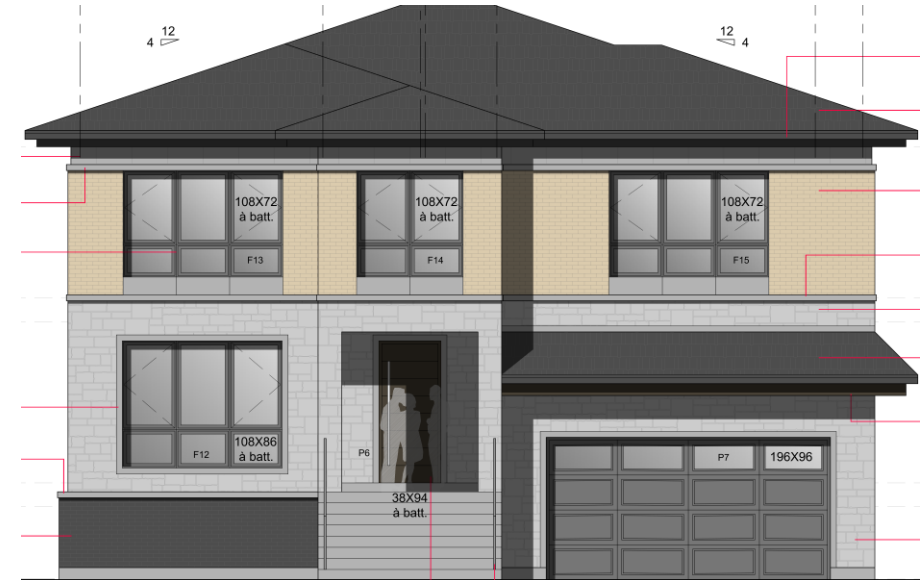
Le projet consiste à construire une habitation unifamiliale de structure isolée.

| Critères | Justification |
|---|---|
| Utilisation projetée du sol dégagé : <ul style="list-style-type: none"><li>• Usage projeté sur le terrain</li><li>• Implantation</li><li>• Architecture</li><li>• Aménagement du terrain</li><li>• Valeur estimée des interventions</li></ul> | <ul style="list-style-type: none"><li>• Habitation unifamiliale.</li><li>• Structure isolée.</li><li>• Maçonnerie abondante.</li><li>• Plantation de 3 arbres, dont 2 arbres à grand déploiement en cour avant.</li><li>• 400 000 \$.</li></ul> |
