# COMITÉ DE DÉMOLITION

1898, rue Prince, Saint-Hubert

# Immeuble visé par la demande d'autorisation de démolition d'immeuble

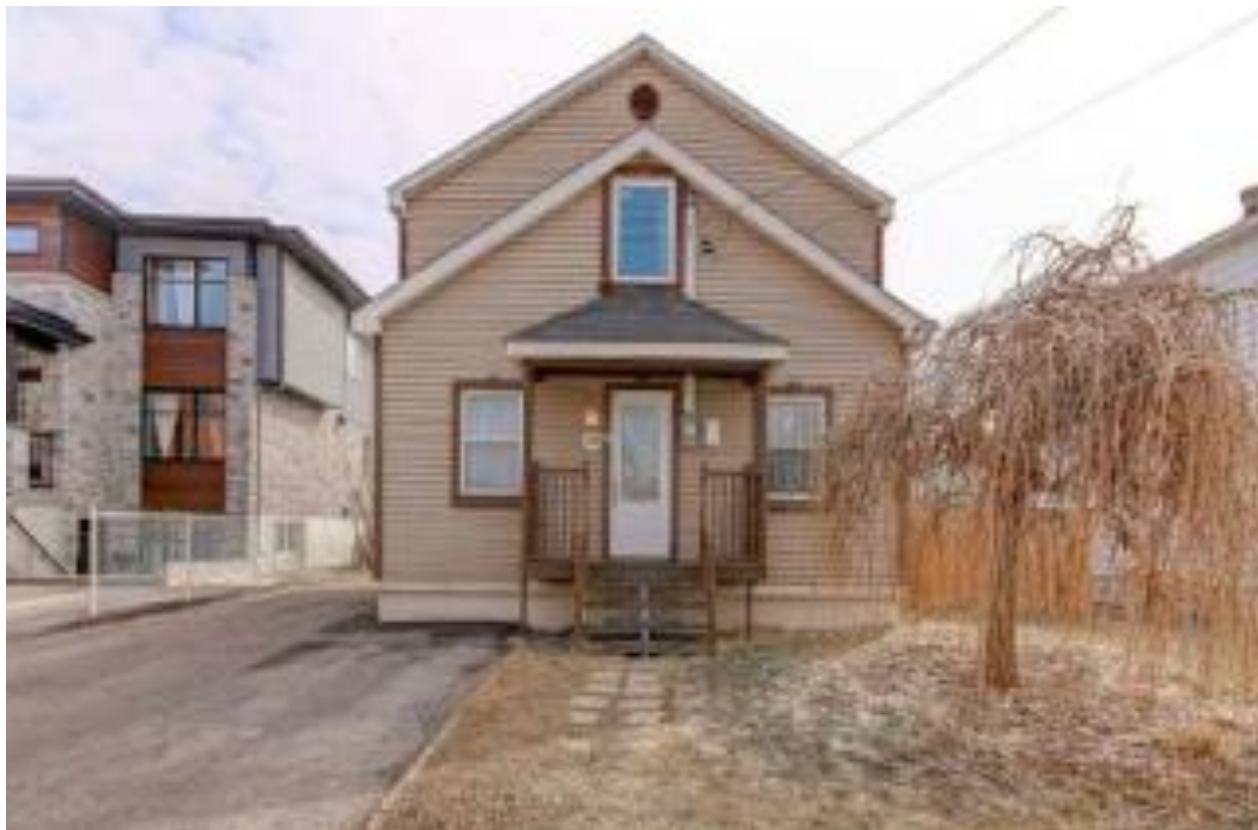
Habitation unifamiliale de structure isolée construite en 1950.

- Bâtiment construit en 1950 sur plan en polygone irrégulier d'un volume d'un étage et demi.
- Immeuble agrandi en hauteur et en façade arrière d'un étage.
- Revêtement extérieur des murs en clin de vinyle texturé qui n'est pas d'origine.

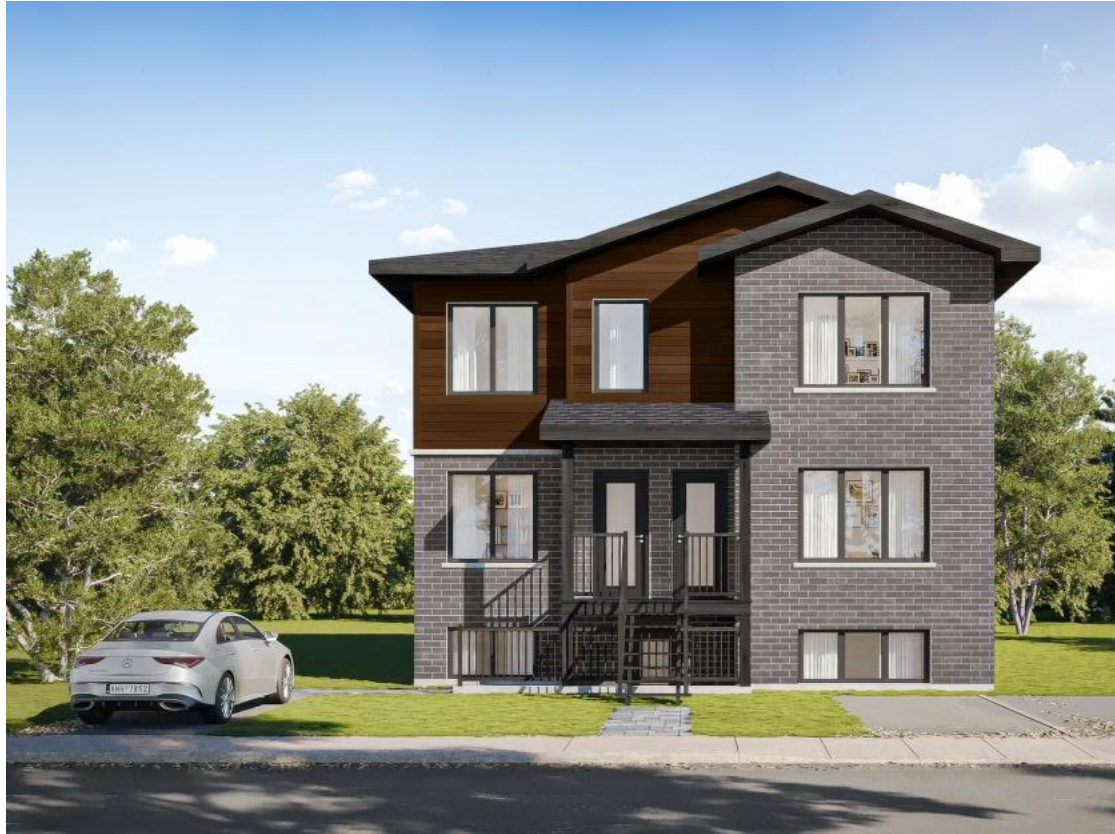
Le projet consiste à construire une habitation trifamiliale de structure isolée.
