# COMITÉ DE DÉMOLITION

Date: 25 novembre 2025

1926-1928-1930, rue Marmier

# Immeuble visé par la demande d'autorisation de démolition d'immeuble

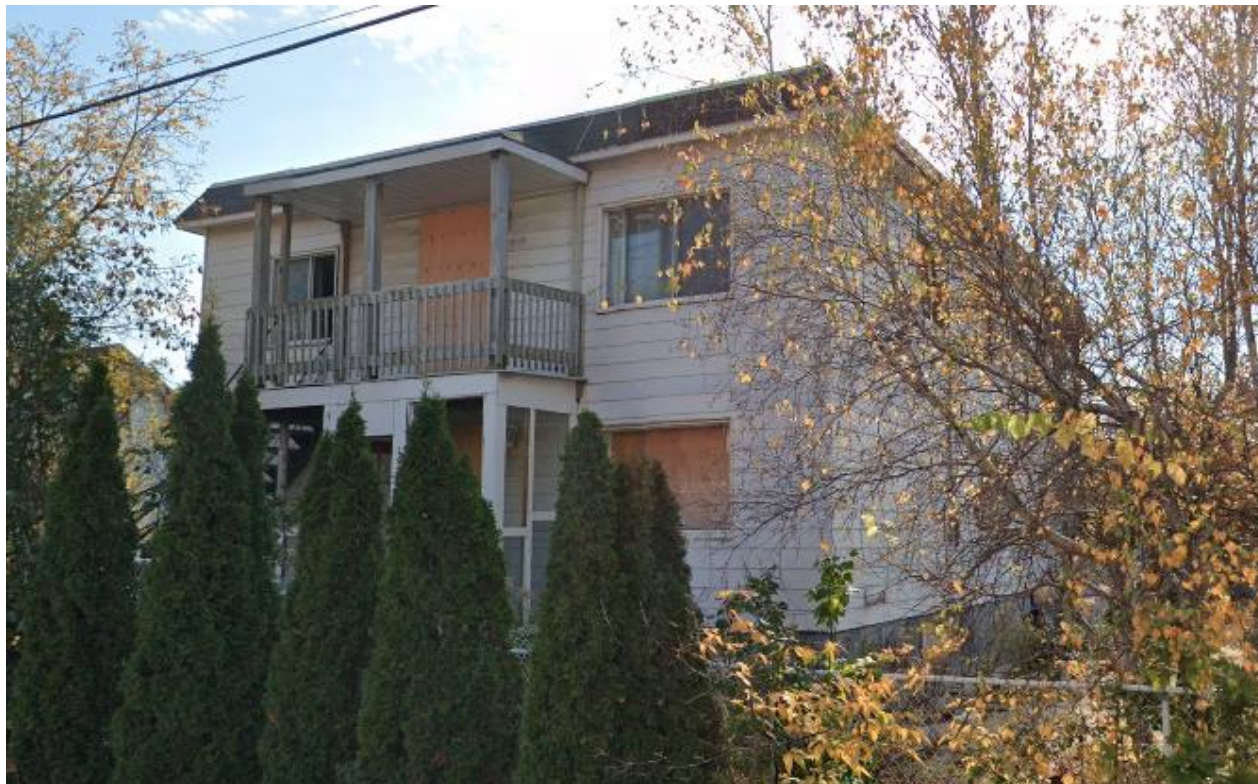
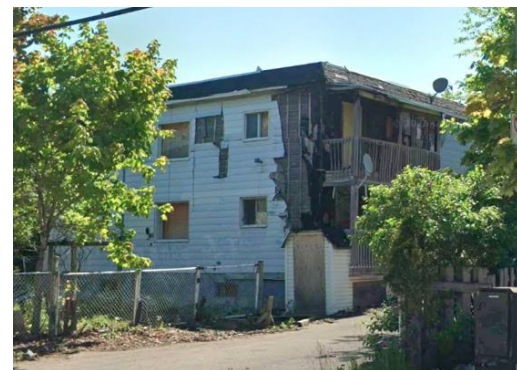
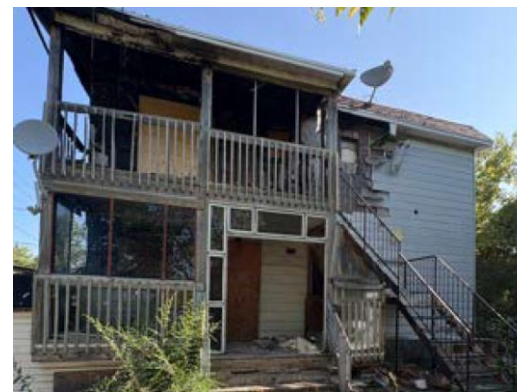
## Description du bâtiment existant

Habitation trifamiliale de structure isolée construite en 1952.

- Originellement en bardeau sous forme de brique grise, la maison a été recouverte de vinyle au fil du temps.
- Un incendie a eu lieu en 1990 et a fragilisé certaines composantes de l'immeuble.
- Un incendie a eu lieu en 2019 et a rendu le bâtiment non propice à l'habitation, car sa structure est non sécuritaire.

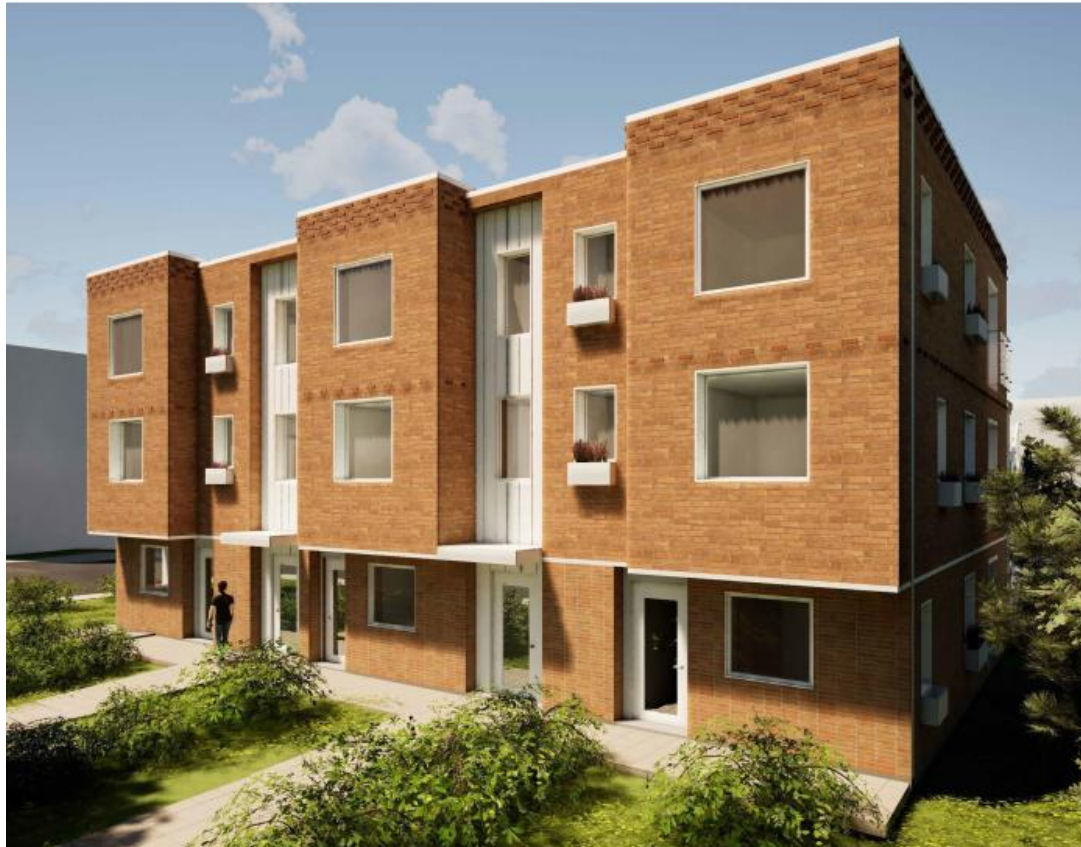
Le projet consiste à construire une habitation multifamiliale de structure isolée comportant 9 logements.

| Critères | Justification |
|---|---|
| Utilisation projetée du sol dégagé: <ul style="list-style-type: none"><li>• Usage projeté sur le terrain</li><li>• Implantation</li><li>• Architecture</li><li>• Aménagement du terrain</li><li>• Valeur estimée des interventions</li></ul> | <ul style="list-style-type: none"><li>• Habitation multifamiliale</li><li>• Structure isolée</li><li>• Toit plat, revêtement extérieur de brique et revêtement léger</li><li>• Stationnement en cour latérale adjacente à une rue. Plantation de 2 arbres en cour latérale adjacente à une rue. Les espaces libres feront l'objet d'un aménagement paysager.</li><li>• 1 220 000\$</li></ul> |

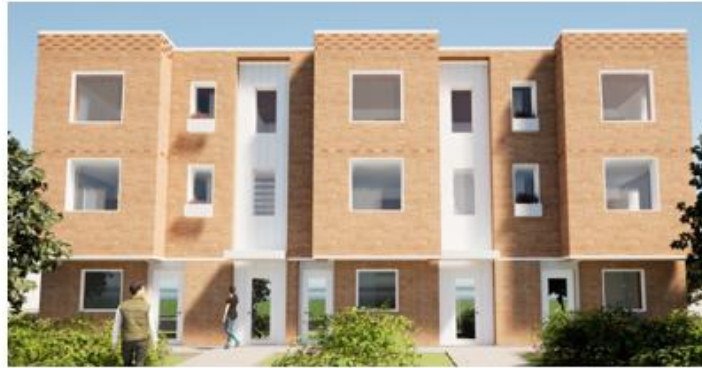
futurs 850-852-854-856-858  
boulevard Curé-Poirier Ouest
