# COMITÉ DE DÉMOLITION

**Direction de l'aménagement et de l'urbanisme**

405, rue Jean-Béliveau | Vieux-Longueuil

# Immeuble visé par la demande d'autorisation de démolition d'immeuble

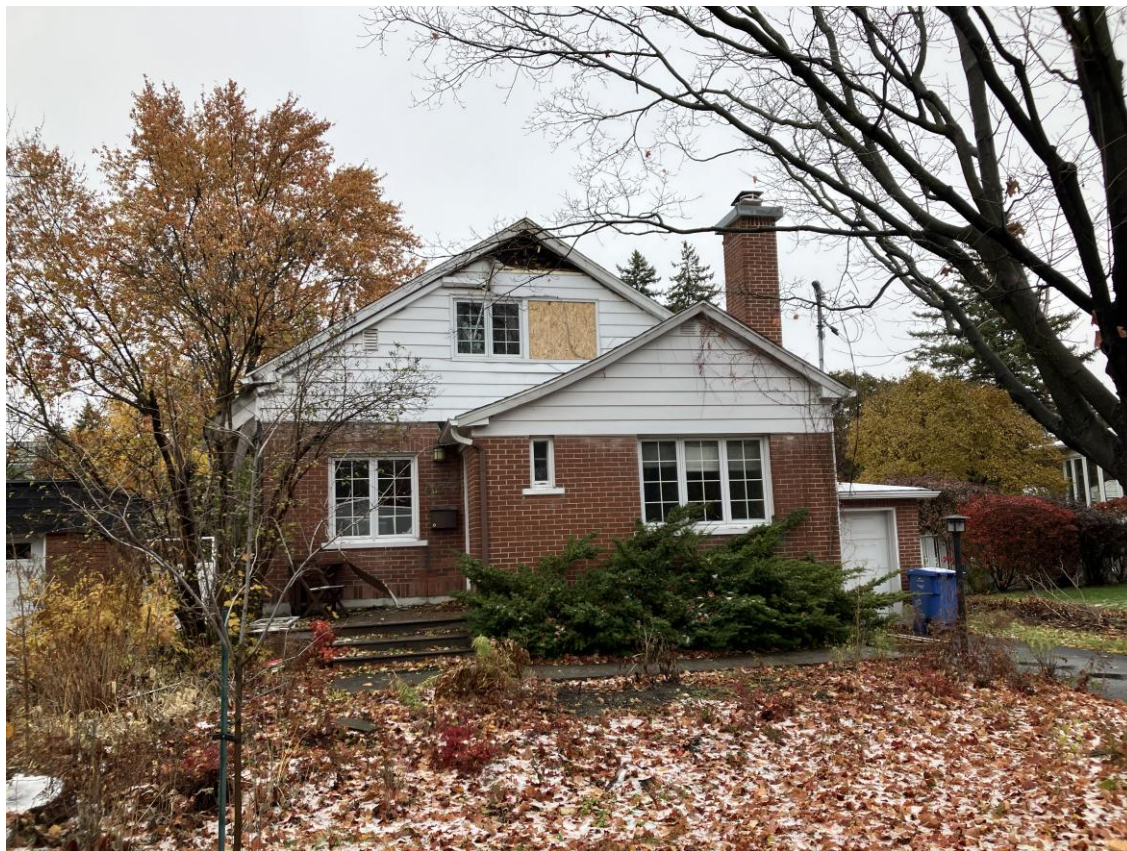
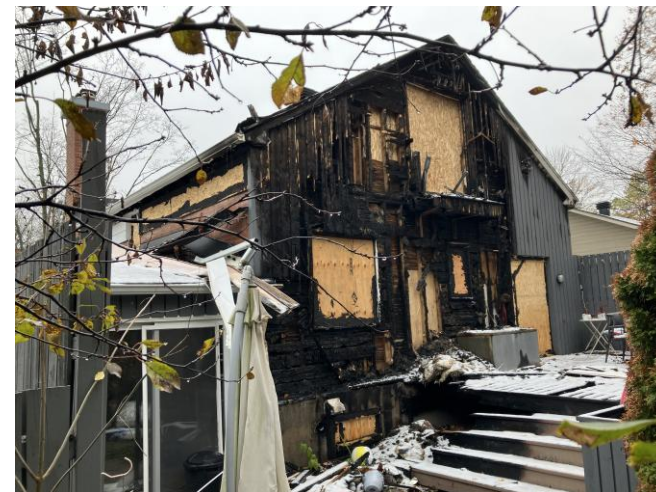
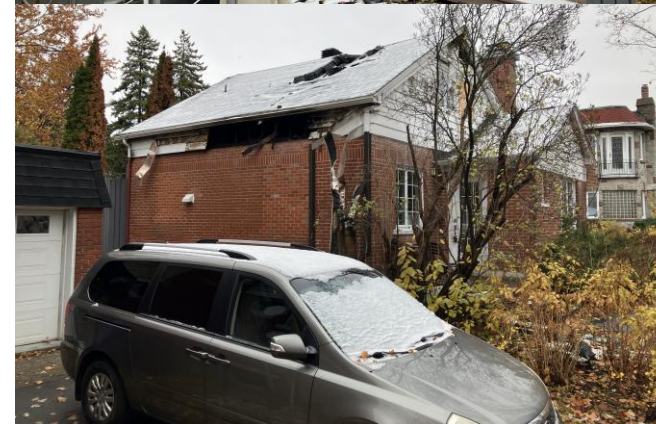
## Description du bâtiment existant

Habitation unifamiliale de structure isolée construite en 1943.

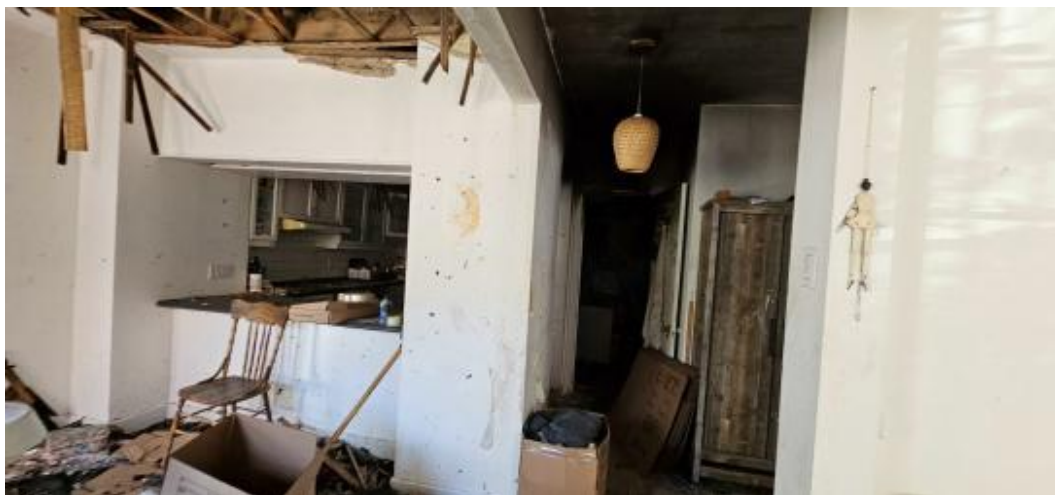
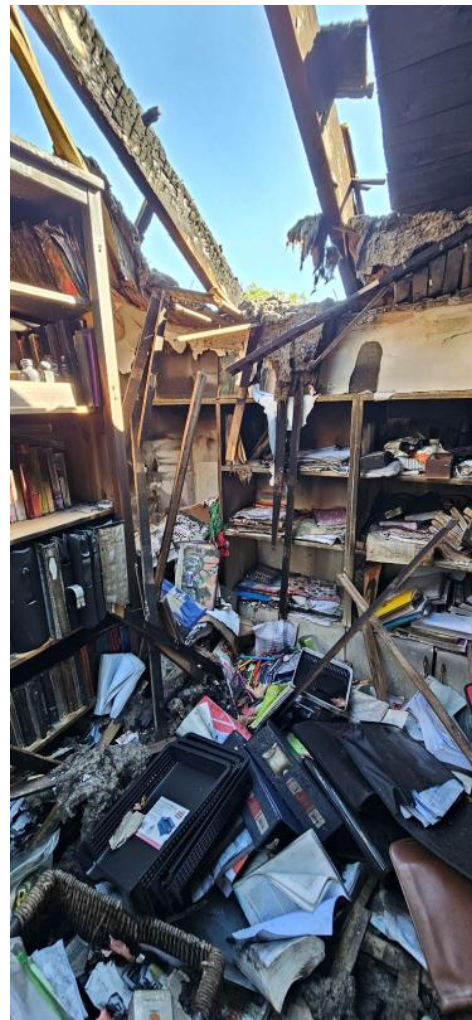
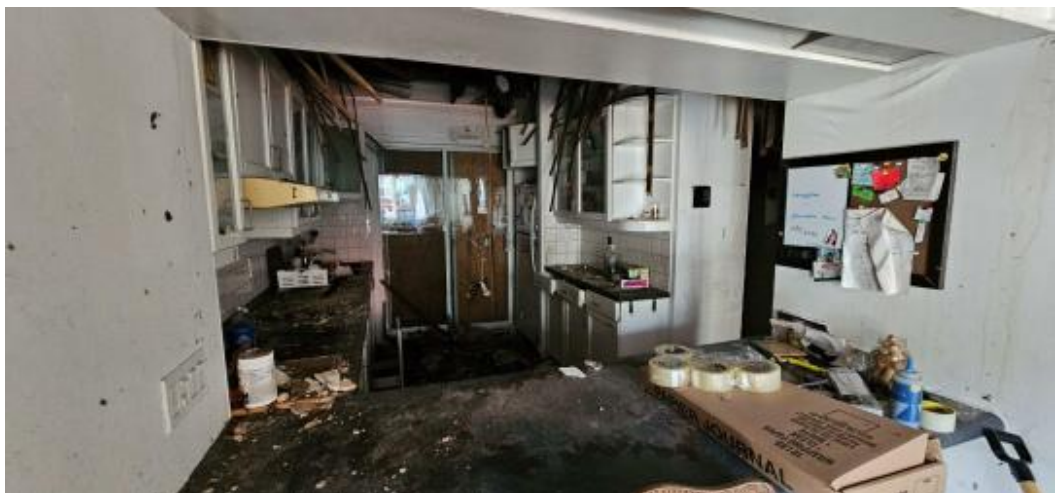
État du bâtiment basé sur l'étude des Constructions Lalonde & Belisle Inc.

Critères d'évaluation	Commentaires
État du bâtiment	Le bâtiment a subi un incendie majeur le 7 août 2025. Le bâtiment est inhabité depuis le sinistre. Il n'est pas chauffé actuellement et les entrées sont placardées.
Qualité structurale du bâtiment	La structure supérieure est gravement endommagée : la charpente est carbonisée, affaiblie et déformée. Des dommages structurels critiques entraînent une perte importante de capacité portante. Des affaissements de planchers et des déformations de murs porteurs sont observés, compromettant la stabilité globale du bâtiment.
État des principales composantes	La toiture doit être entièrement reconstruite. L'enveloppe extérieure est compromise avec des murs déformés, des revêtements brûlés et une humidité chronique. Les systèmes mécaniques (électricité, plomberie) doivent être remplacés. Une prolifération de moisissures affecte les murs, planchers et plafonds. La contamination à l'amiante, à la suie et à la fumée est généralisée. Les fondations, exposées aux intempéries, présentent un risque de dommages irréversibles.

Détérioration observée	Structure supérieure, charpente, toiture, murs porteurs, planchers, enveloppe extérieure, systèmes mécaniques, matériaux intérieurs, contamination à l'amiante, suie et fumée.
Conclusion	Le bâtiment présente un niveau de détérioration avancé à la suite de l'incendie. La structure est affaiblie, la toiture est instable ou effondrée, et les infiltrations d'eau continues accélèrent la dégradation. La contamination généralisée et la défaillance complète des systèmes mécaniques rendent le bâtiment non sécuritaire. L'ampleur des dommages justifie des interventions majeures, voire une démolition complète selon les recommandations techniques.

- CONSIDÉRANT l'absence de valeur patrimoniale de l'immeuble à démolir;
- CONSIDÉRANT l'état du bâtiment et la perte de son intégrité depuis l'incendie;
- CONSIDÉRANT que le bâtiment projeté s'intègre adéquatement dans la trame urbaine existante et reprend les caractéristiques architecturales dominantes des bâtiments environnants;

Autoriser la démolition complète du bâtiment principal situé au 405, rue Jean-Béliveau, dans l'arrondissement du Vieux-Longueuil, aux conditions suivantes :
