# COMITÉ DE DÉMOLITION

43, rue King-Edward

43, rue King-Edward, Greenfield Park

# 1. Immeuble visé par la demande d'autorisation de démolition d'immeuble

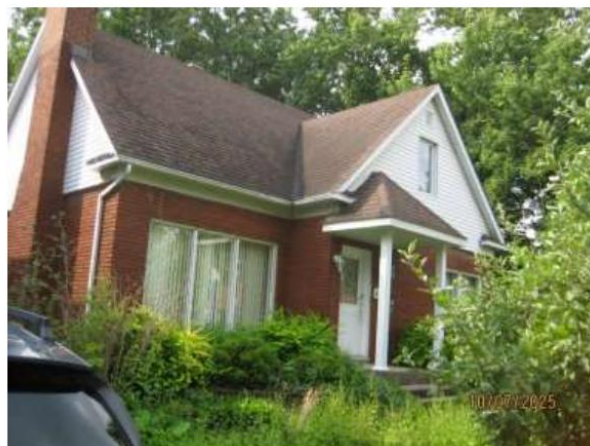
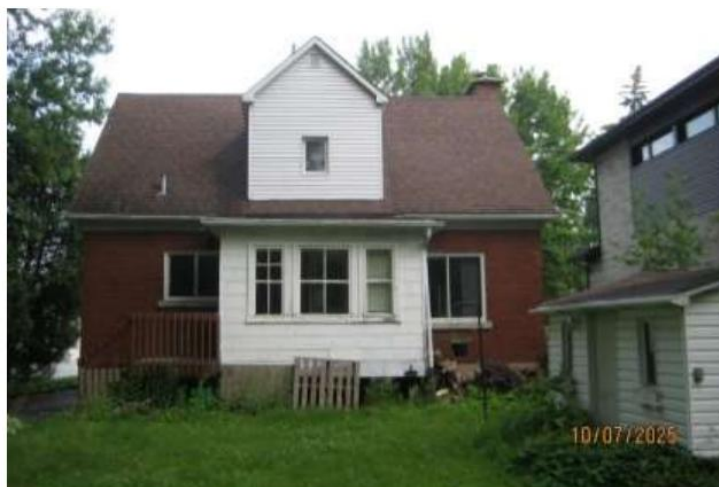
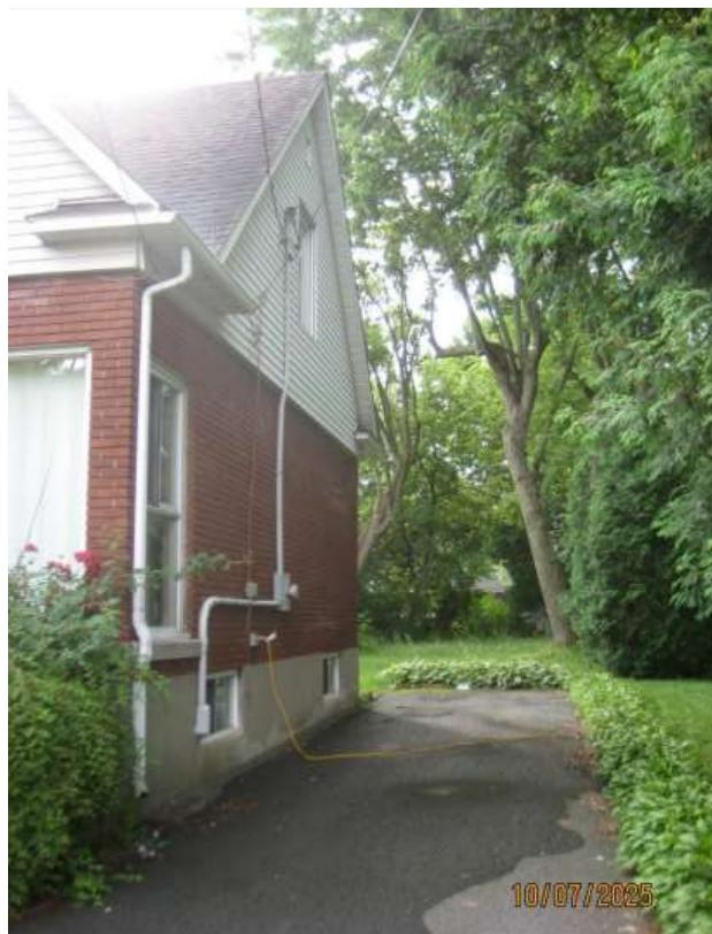
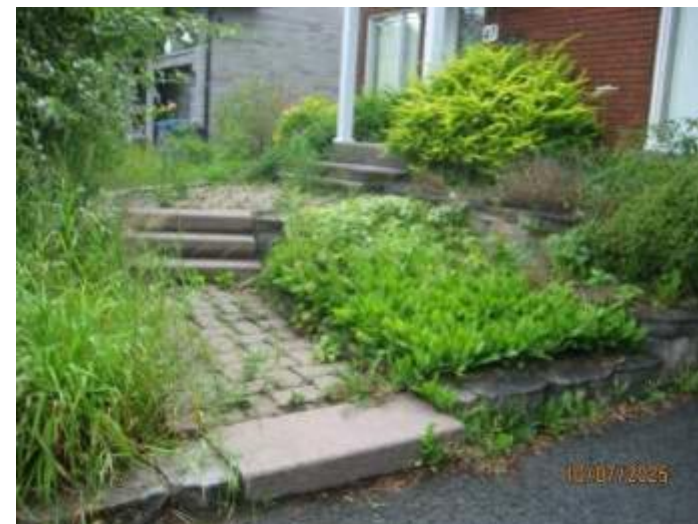
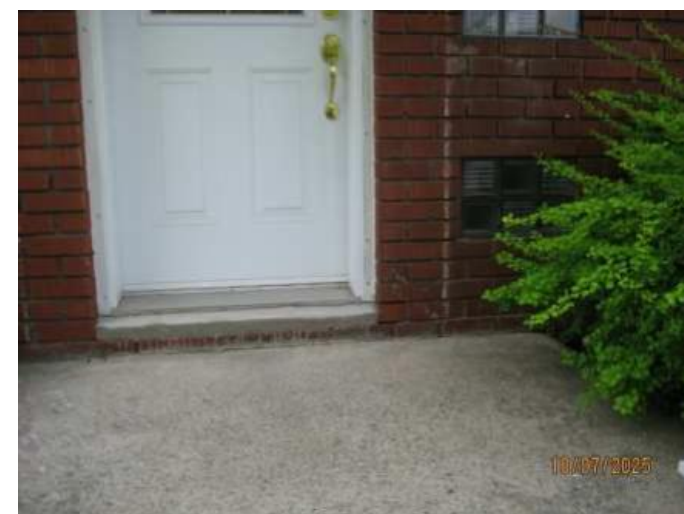
## Description du bâtiment existant

Bâtiment vacant construit en 1957, avec eau, électricité et chauffage.

- **Le bâtiment est typique de la production d'après-guerre** : construit en 1957, il s'inspire directement des modèles de la Société canadienne d'hypothèques et de logement (SCHL) diffusés à partir de 1942.

- **Une intégrité architecturale encore perceptible malgré des modifications mineures** : bien que les portes et fenêtres aient été remplacées et que certaines rénovations intérieures (cuisine, salle de bain, poêle à combustion lente) aient été effectuées, la maison conserve la majorité de ses volumes, matériaux d'origine (brique peignée sur toutes les façades) et son organisation spatiale traditionnelle, ce qui lui confère une authenticité moyenne à forte

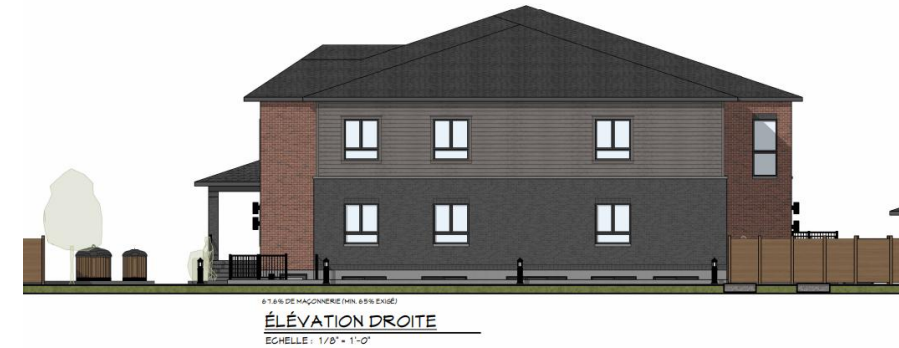
Élévation arrière

Le projet consiste à construire une résidence d'hébergement de 2 étages.
