# COMITÉ DE DÉMOLITION

Par: **Gabrielle Allain, conseillère en urbanisme**

5100, rue Domville

5100, rue Domville, Saint-Hubert

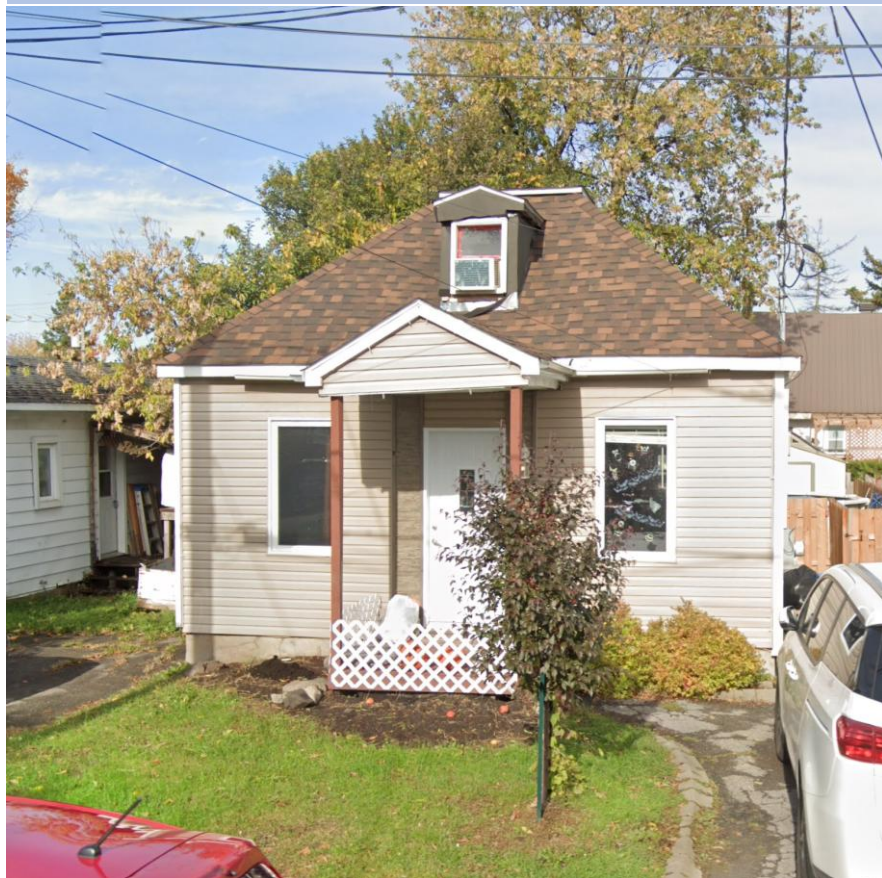
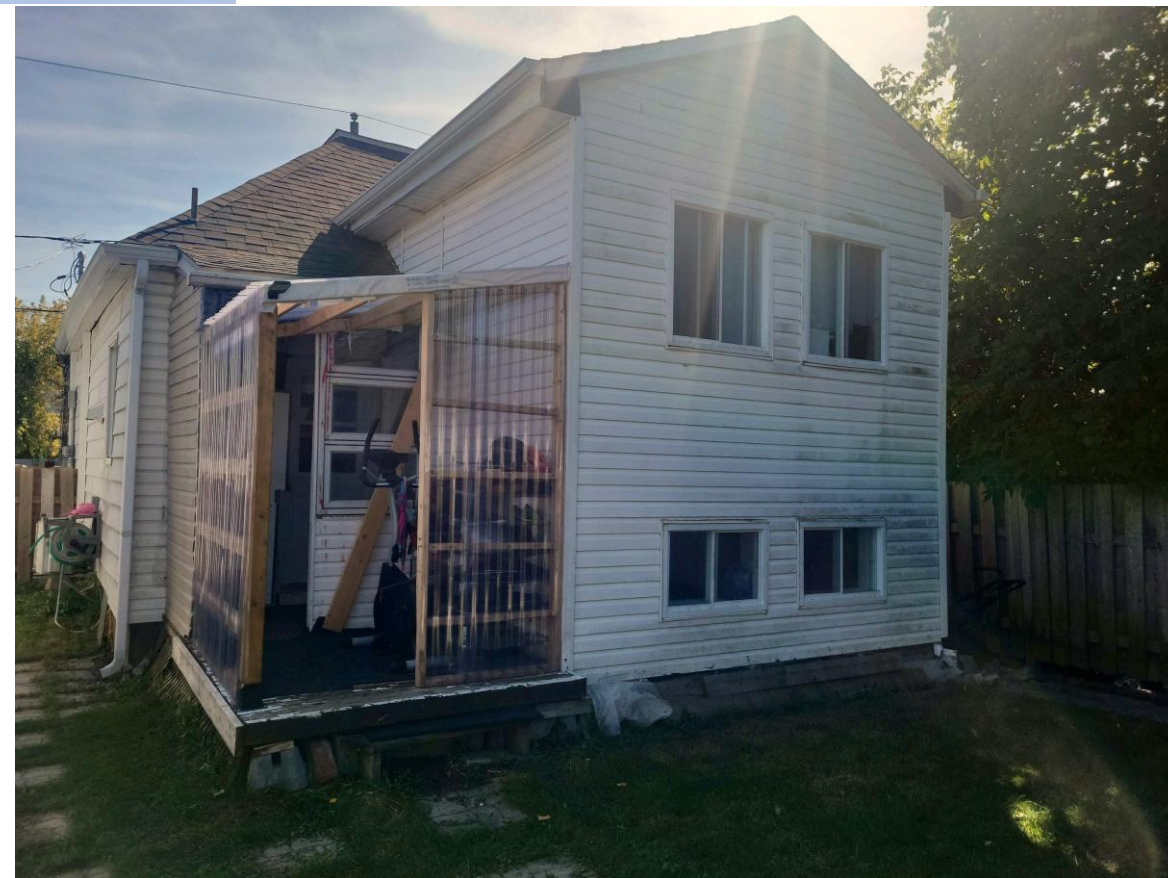
## Description du bâtiment existant

Habitation unifamiliale de structure isolée construite en 1944.

- Le bâtiment à l'étude est composé d'un corps principal de plan plutôt carré, auquel sont annexés un portique à l'avant et un agrandissement à l'arrière.
- Les portes et les fenêtres ne sont pas d'origine. Il en est de même pour le parement mural composé de vinyle, notamment en façade avant.

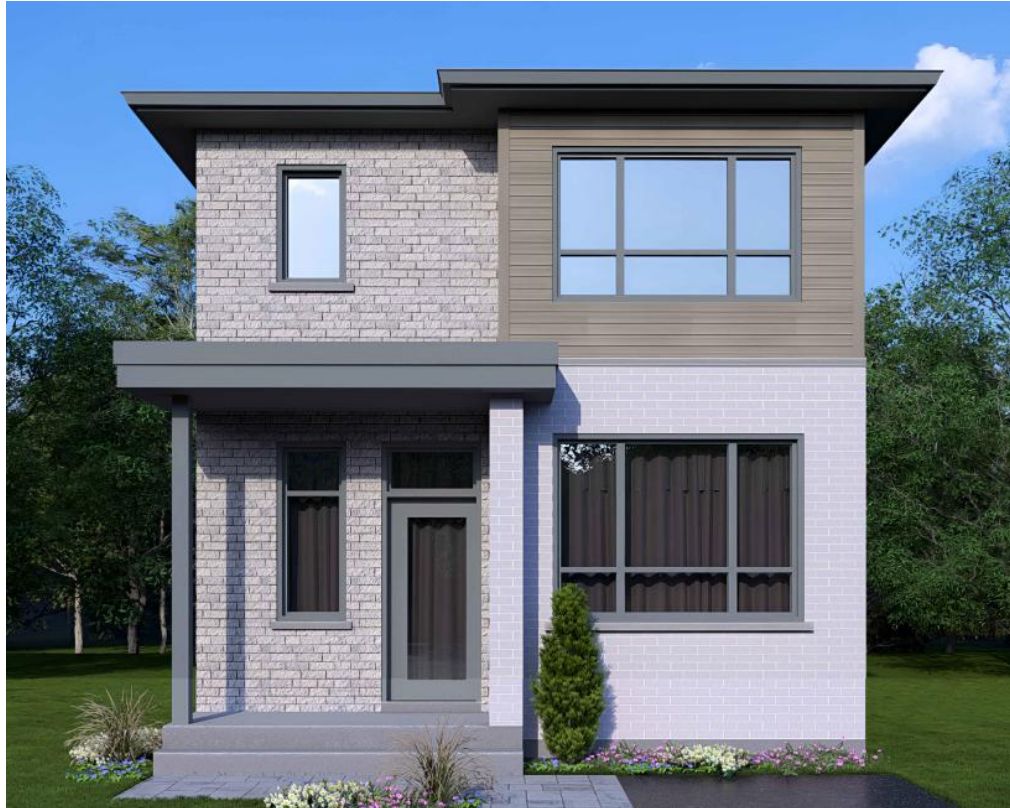
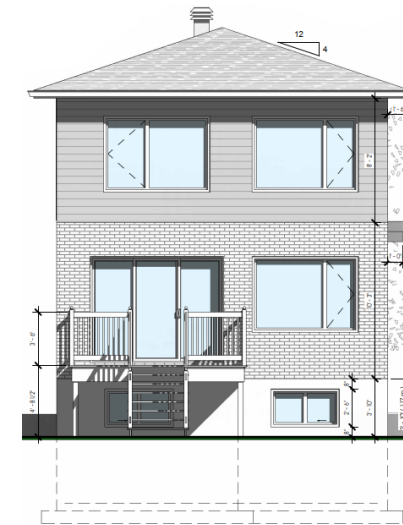
## Description

Le projet consiste à construire une habitation unifamiliale de structure isolée.
