COMITÉ DE DÉMOLITION

Date: 28 janvier 2025

5470, avenue Irving | Saint-Hubert

Immeuble visé par la demande d'autorisation de démolition d'immeuble

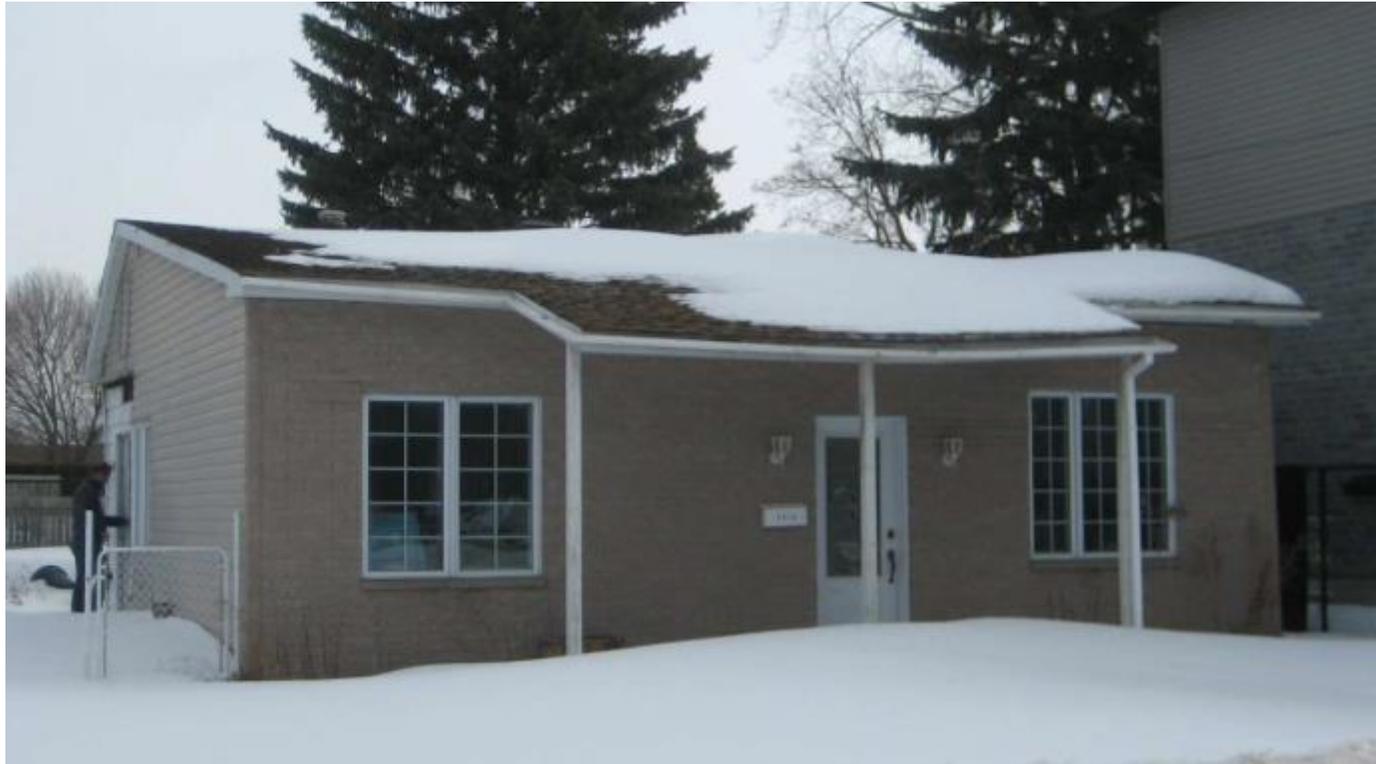
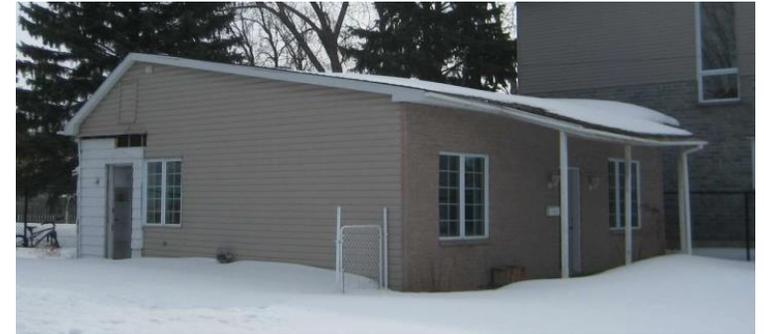
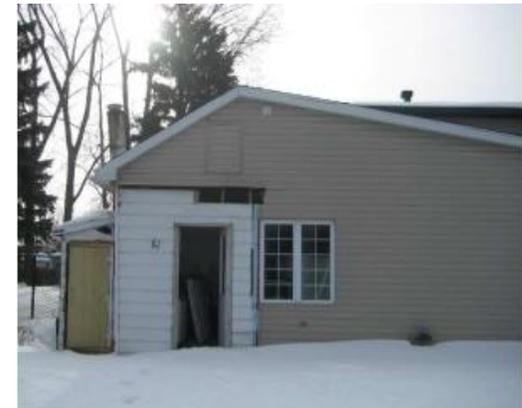
Habitation unifamiliale de structure isolée construite en 1938.

- Le bâtiment principal présente un volume d'un étage recouvert d'un toit en pente à deux versants asymétriques dont le faîte est perpendiculaire à la rue.
- Les murs extérieurs de l'immeuble ont été recouverts de papier brique, de clin d'aluminium, de clin de vinyle puis partiellement de "Nova Brique".
- Les saillies et galeries des façades avant et arrière ne sont pas d'origine.

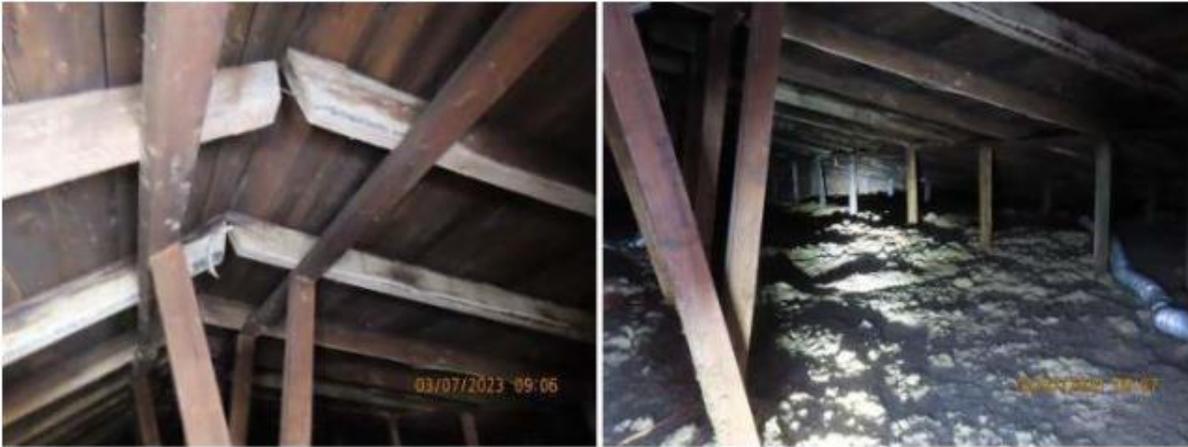
Critères d'évaluation	Commentaires
État du bâtiment	Bâtiment abandonné. L'état et la condition de la plupart des composantes intérieures et extérieures de ce bâtiment présentent des signes de destruction et par conséquent de détérioration avancée.
Qualité structurale du bâtiment	Structure de toiture artisanale. Le bâtiment semble reposer directement sur le sol sans semelle de fondation.
État des principales composantes	Soulèvement important du plancher. La surface horizontale des planchers est cambrée et courbée.
Détérioration observée	Des excréments de vermines ont été observés.
Conclusion	En conclusion, et ce, à la lumière de ce rapport, vous constaterez que ce bâtiment qui probablement était jadis un chalet ne pourra être recommandé pour aucun usage que ce soit à moins que des travaux majeurs de reconstruction soient réalisés.

Structure du toit de conception artisanale

D'importants travaux sont requis sur la structure du bâtiment

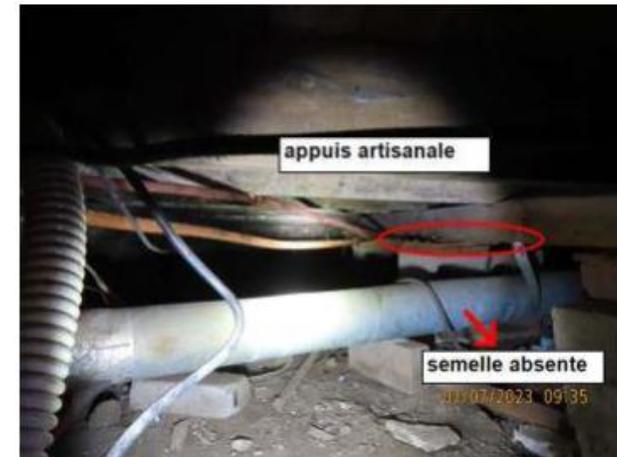
Absence de semelle de fondation

Réparation des fondations : <ul style="list-style-type: none"> - Le levage de cette maison est nécessaire pour effectuer la correction - Refaire une fondation en béton coulé 	150 000,00 \$	Refaire balcons	8 000,00 \$
Travaux pour la pose d'un nouveau drain français et une membrane d'étanchéité sur la fondation	15 000,00 \$	Refaire la toiture	10 000,00 \$
Refaire une nouvelle fenestration rez-de-chaussée et sous-sol	35 000,00 \$	Refaire les gouttières	8 000,00 \$
Refaire l'entrée électrique 200 ampères, la distribution et le filage	18 000,00 \$	Budget pour aménagement du terrain <ul style="list-style-type: none"> - Nettoyage, enlever arbre et émondage - Réaménagement paysager 	7 000,00 \$
Refaire la plomberie	15 000,00 \$		
Refaire les armoires de cuisine et de salle de bain	45 000,00 \$		
		COÛT TOTAL DES TRAVAUX AVANT TAXES	504 500,00 \$

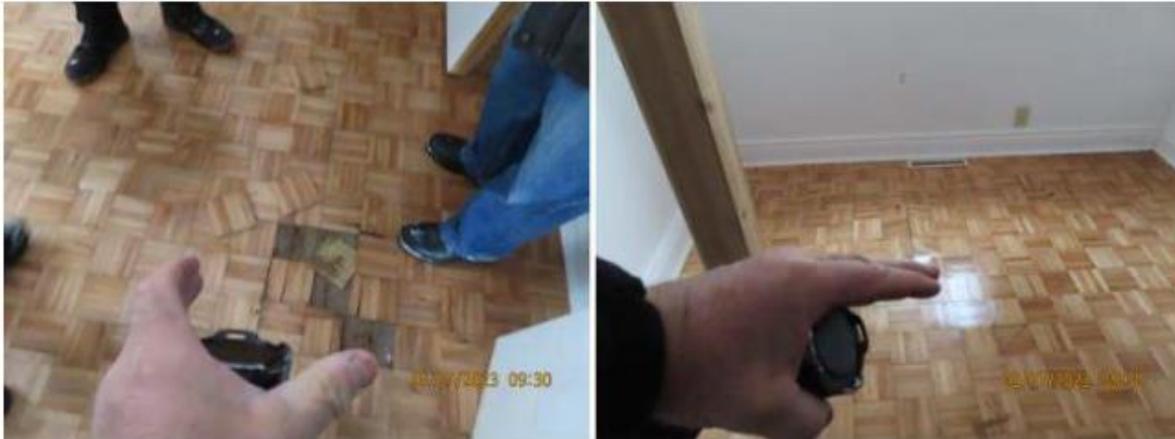
Soulèvement du plancher

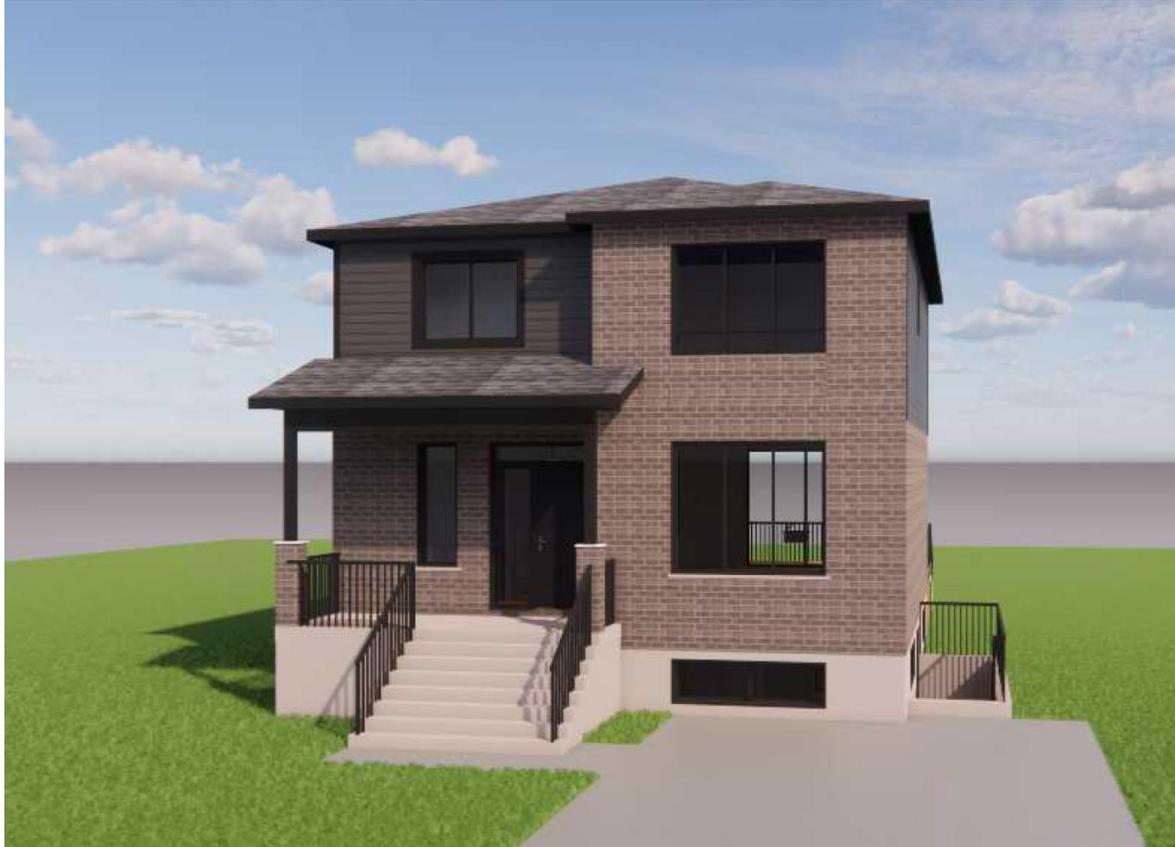
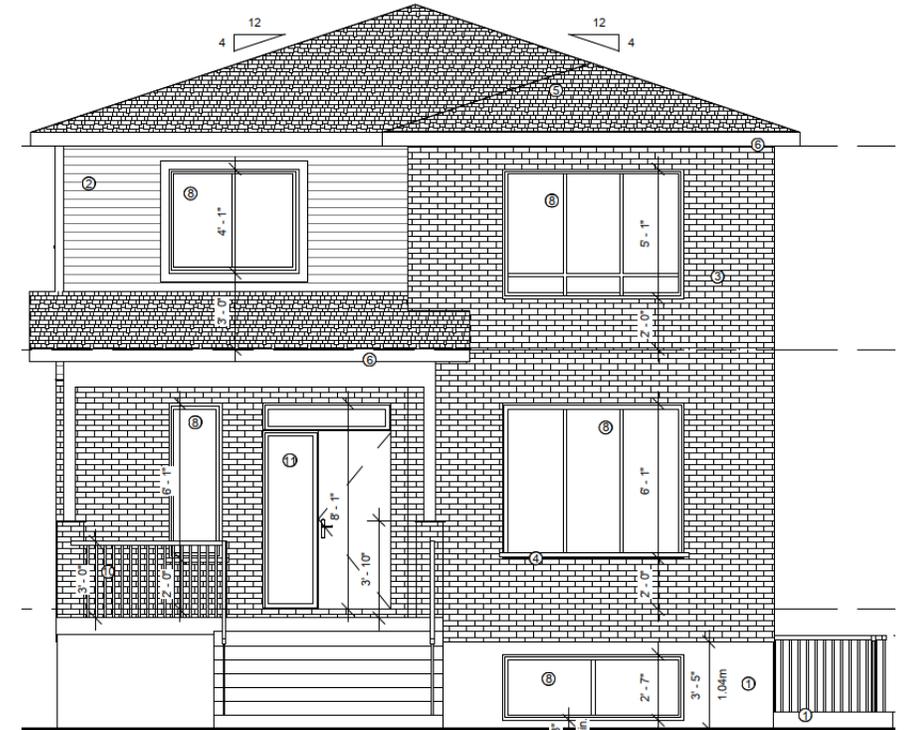
Le projet consiste à construire une habitation unifamiliale de structure isolée, avec un logement accessoire au sous-sol
