COMITÉ DE DÉMOLITION

Date 12 juillet 2022

55, rue Jeannette

Immeuble visé par la demande d'autorisation de démolition

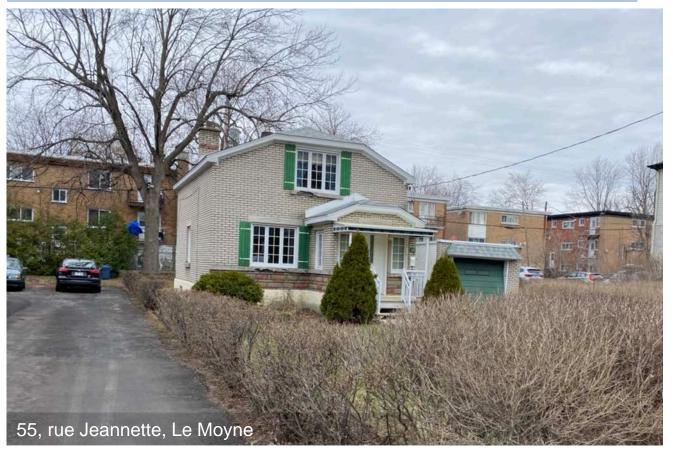
Description du bâtiment existant

Unifamiliale de structure isolée.

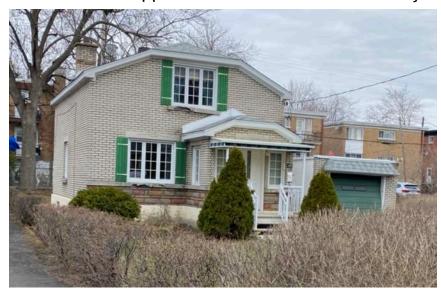
55, rue Jeannette

- Peu d'informations disponibles sur l'historique de ce bâtiment;
- Résidence unifamiliale développée sur un plan rectangulaire avec vestibule en saillie et volume d'un étage en façade arrière;
- Cottage avec toiture en croupe dont les éléments décoratifs sont les motifs géométriques des linteaux des ouvertures, les volets d'aluminium et l'auvent en appentis couvrant l'entrée de la façade principale.

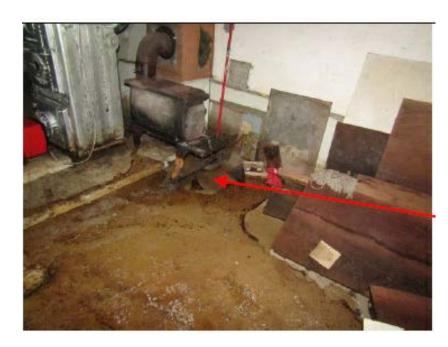
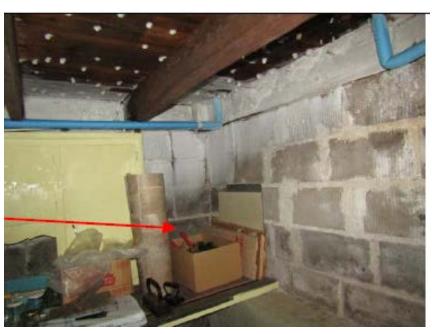
Fondation en blocs de ciment. Infiltration d'eau au sous-sol et présence importante de moisissures.

Critères d'évaluation	Commentaires
État du bâtiment	Mauvais Le bâtiment est en mauvais état en raison des infiltrations d'eau au sous-sol et de la présence de moisissures majeures.
Qualité structurale du bâtiment	Mauvaise. Les fondations, le drain français et les murs de briques doivent être refaits à court terme.
État des principales composantes	Mauvais Les installations électriques et le système de chauffage doivent être remplacés.
Détérioration observée	Fondation en blocs de béton vétuste, non étanche causant des infiltrations d'eau et de la moisissure au sous-sol rendant le sous-sol et le rez-de-chaussée inhabitable. Pente, structure et ventilation du toit inadéquates. Affaissement des fondations et des murs du garage.
Conclusion	Le coût de rénovation du bâtiment actuel serait égal ou supérieur au coût de construction d'une nouvelle maison.

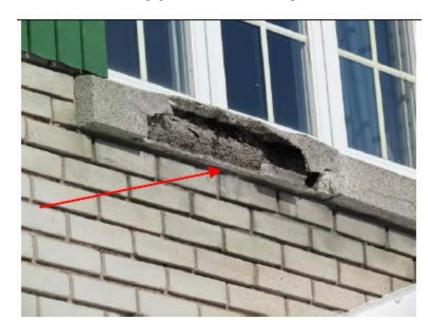
Les appuis de fenêtres doivent être remplacés

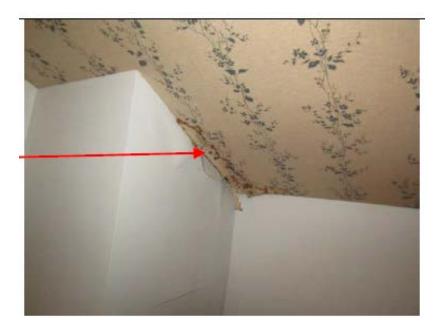
Le toit n'a pas de pente appropriée et le grenier n'est pas correctement ventilé.

Signe d'infiltration d'eau et de condensation au plafond.

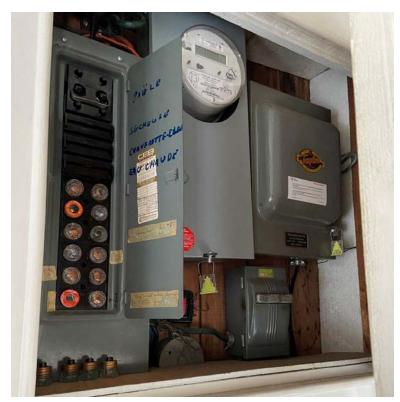
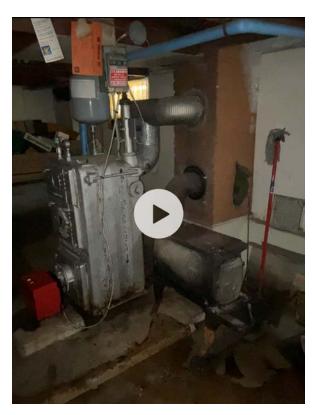
Installations électriques et de chauffage vétuste.

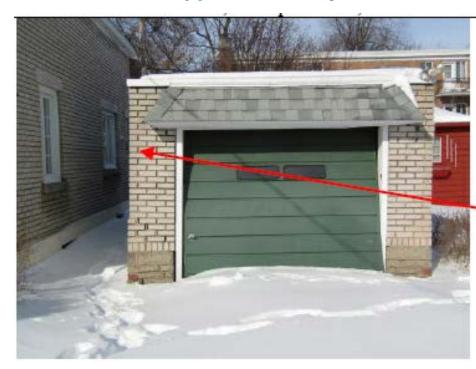
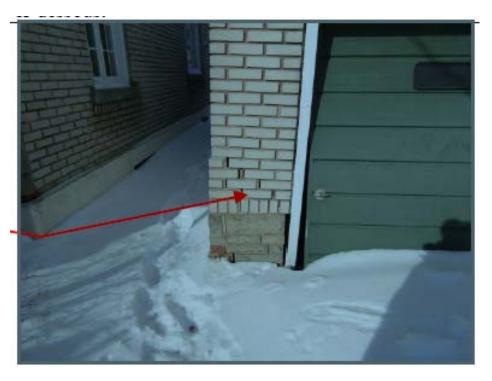
Tassement des fondations du garage. Fondations et murs ne sont pas droits. (risque d'effondrement)

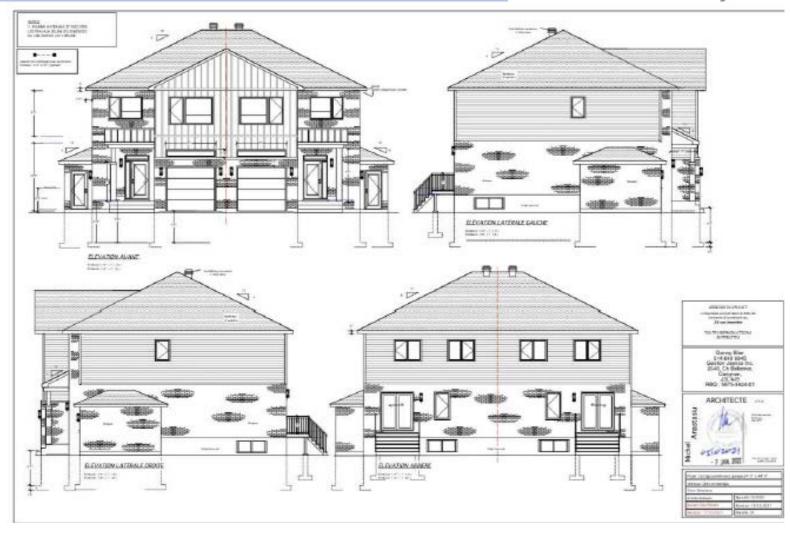
Programme préliminaire de réutilisation du sol dégagé

Le projet consiste à construire 2 nouvelles habitations bifamiliales de structure jumelée.
